## SCHADE BUITEN

Gevel nr: 1

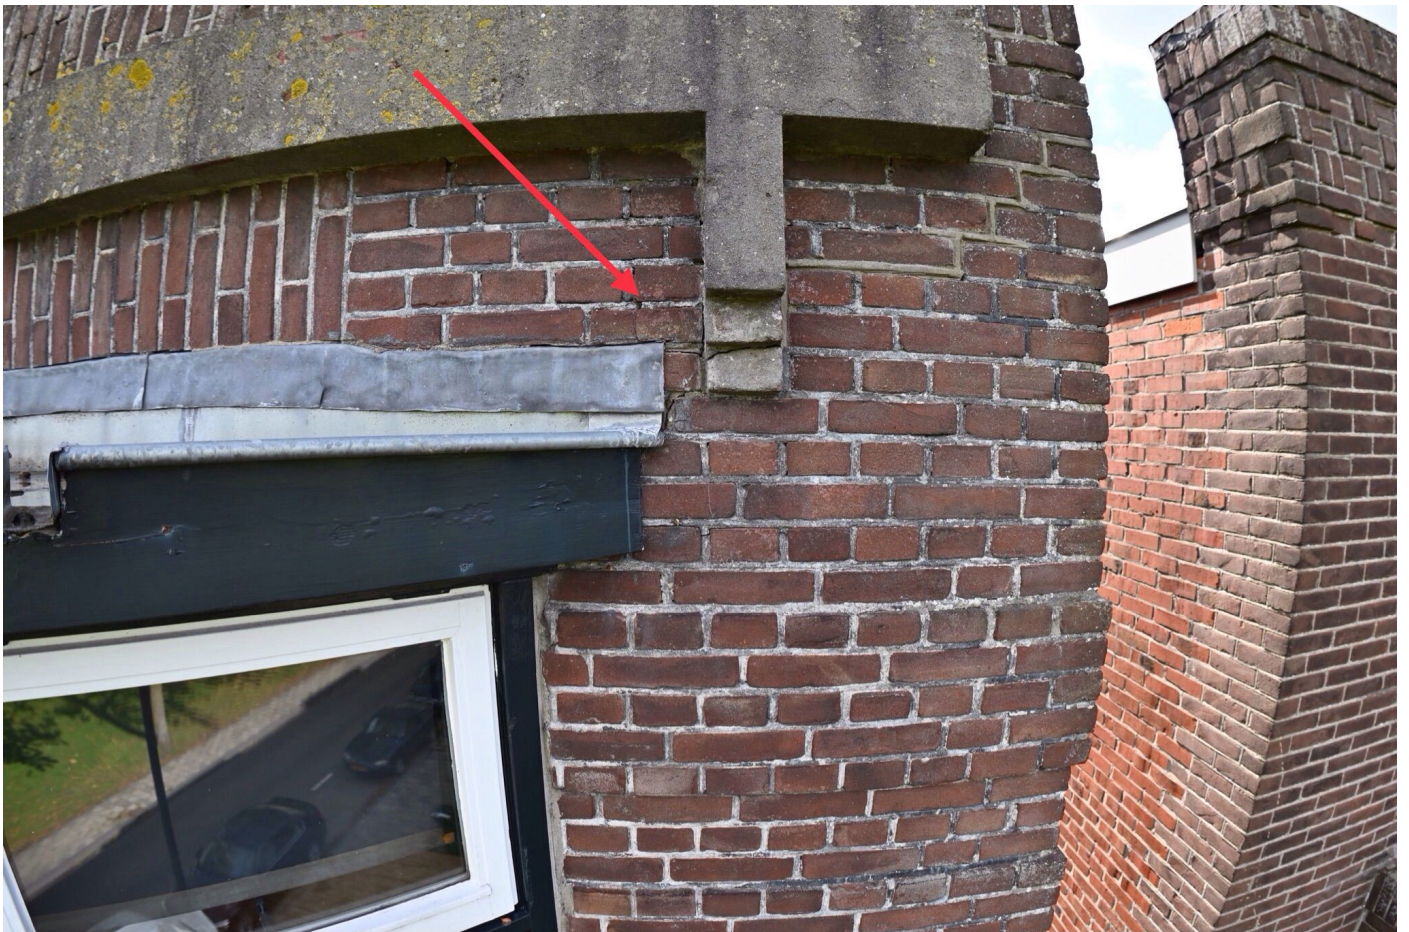
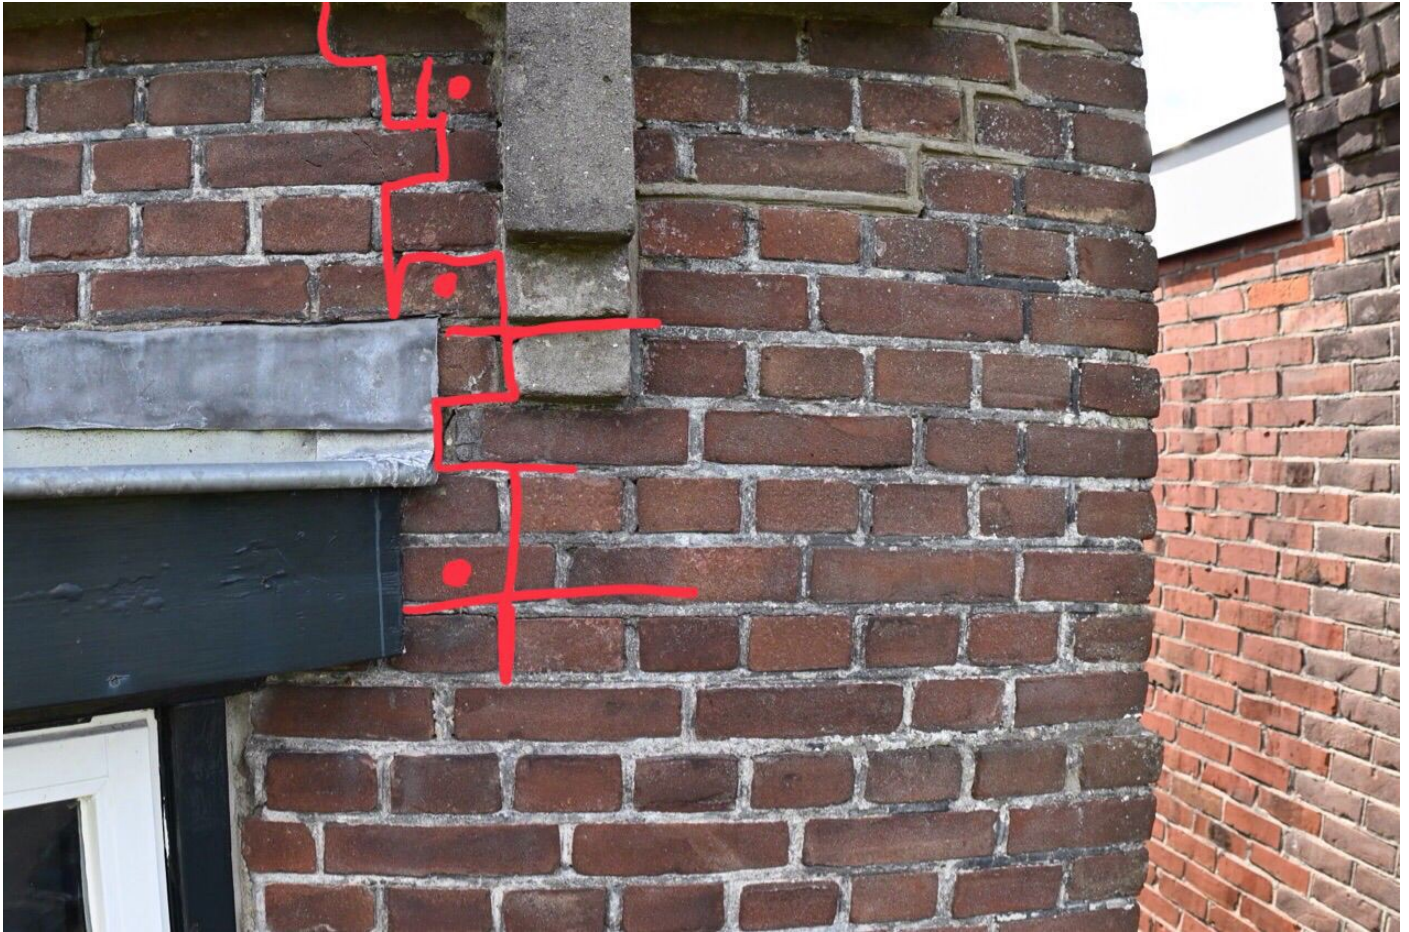
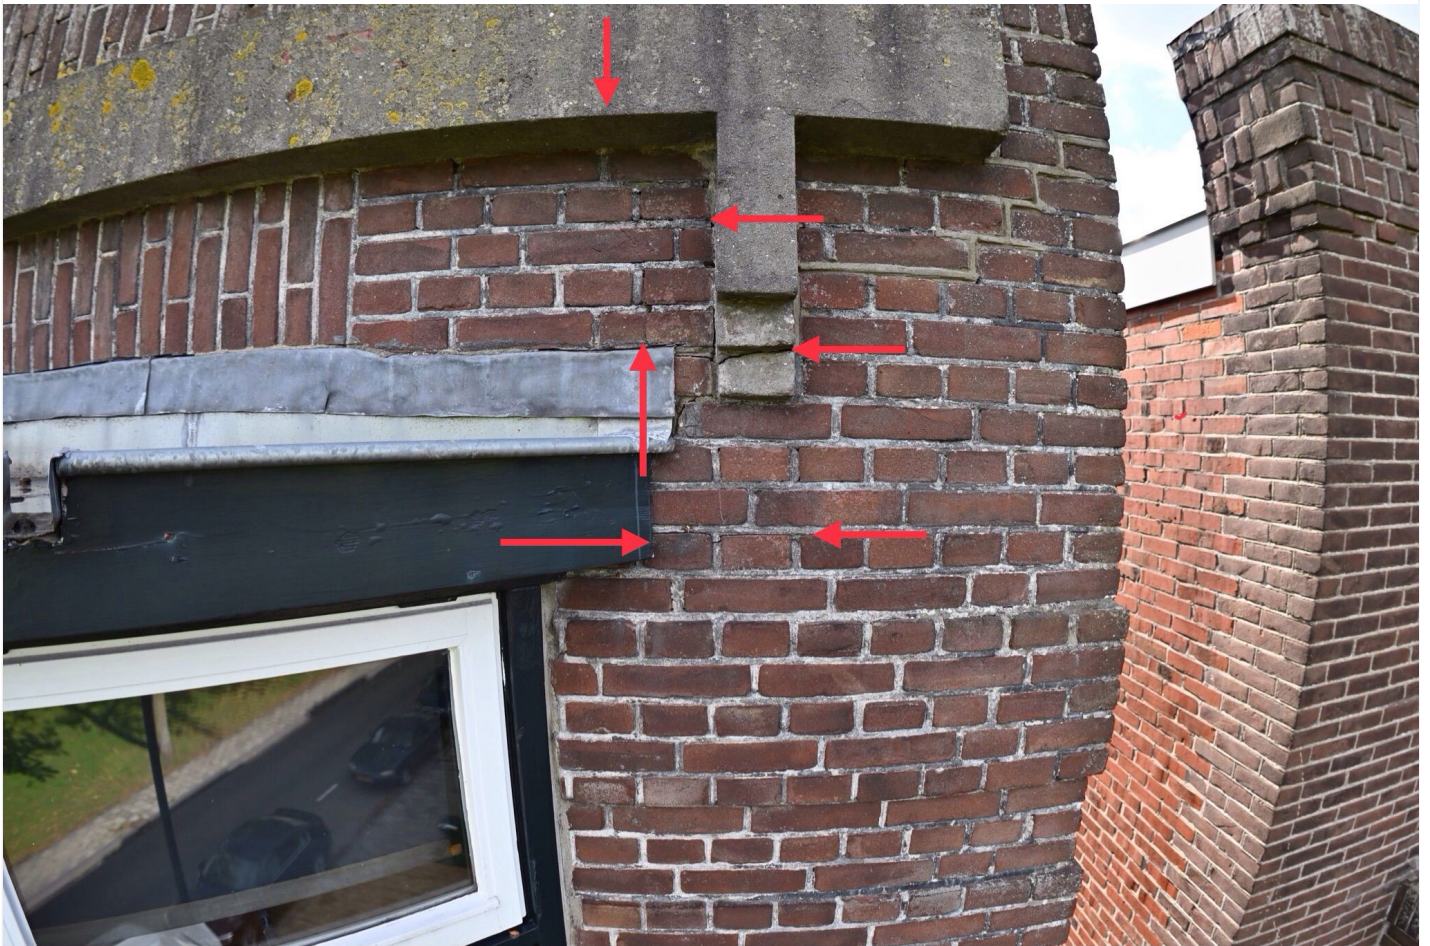
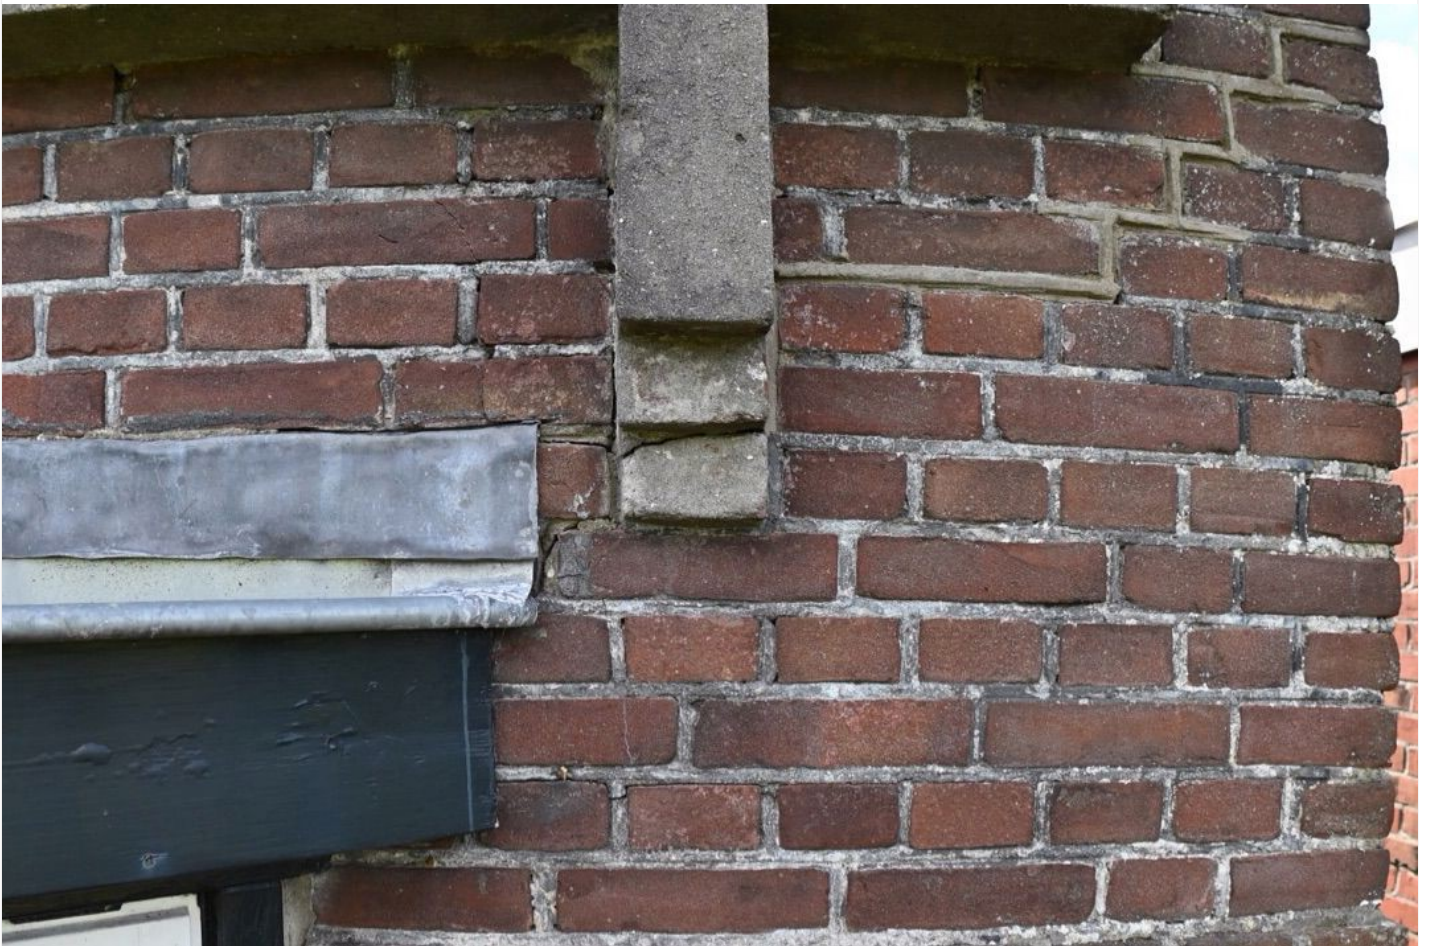
Schade 1

Lengte: 1.4

Gebroken steen/tegel: 3

Hoogte tov vloer/maaiveld: 9.5

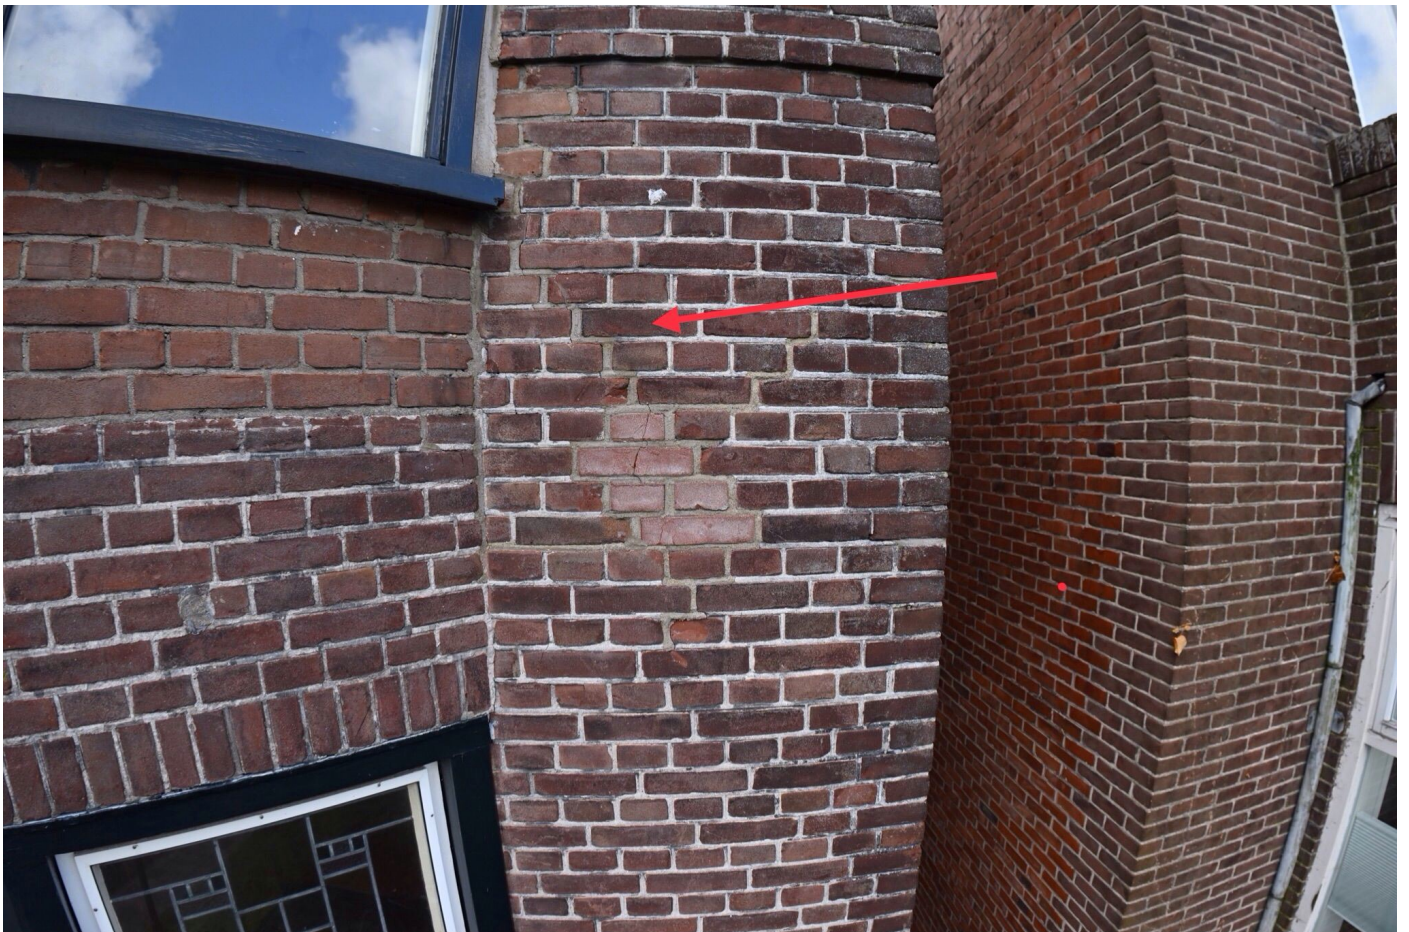
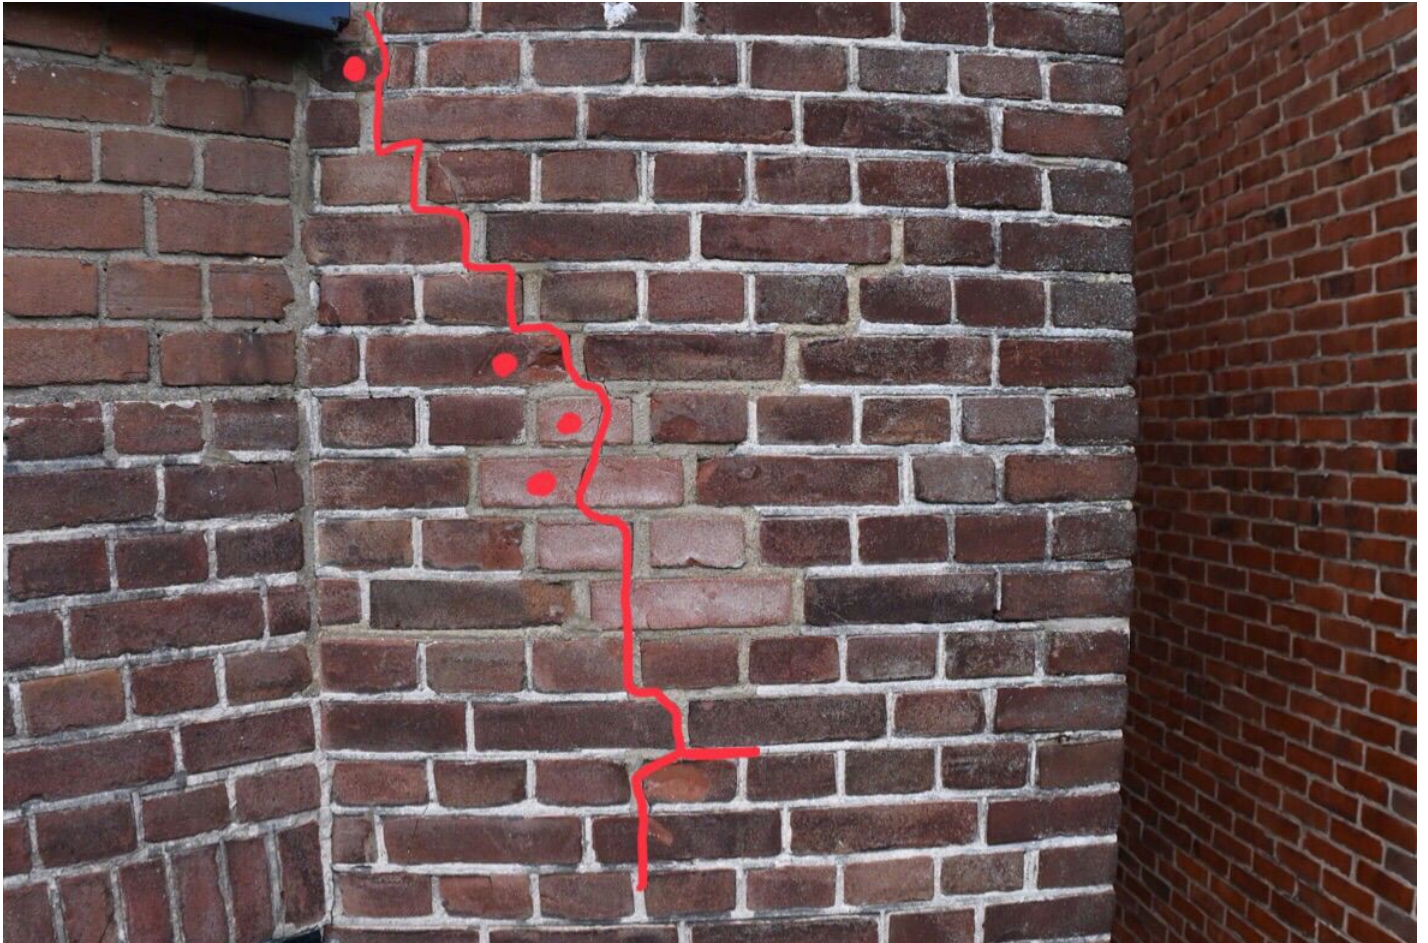
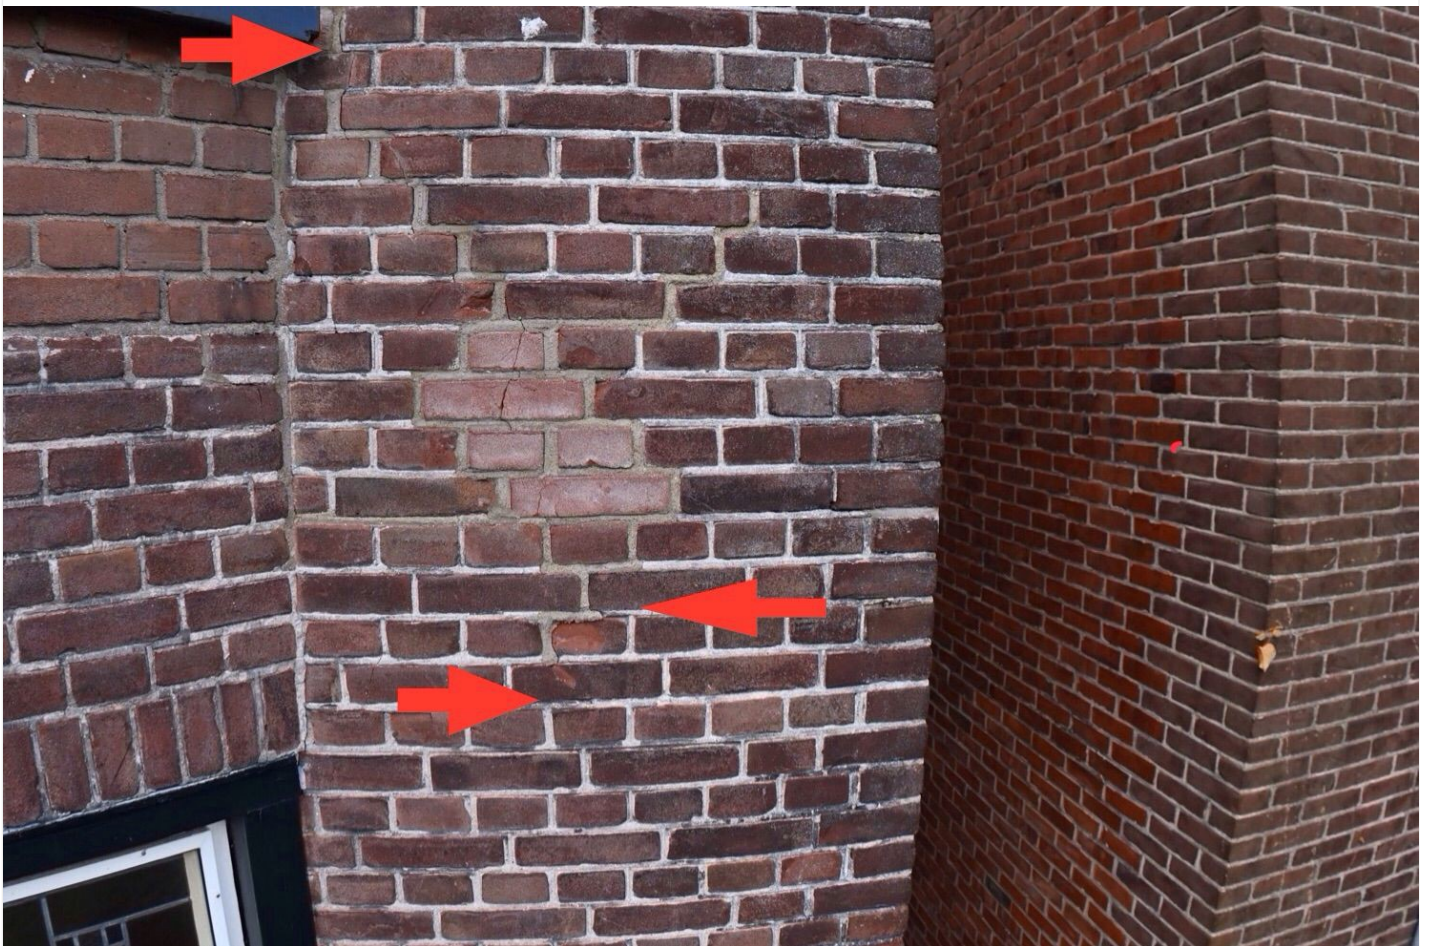
Schade 2

Lengte: 1.4

Gebroken steen/tegel: 4

Hoogte tov vloer/maaiveld: 7.5

Opmerking: Hersteld en opnieuw ontstaan verergerd

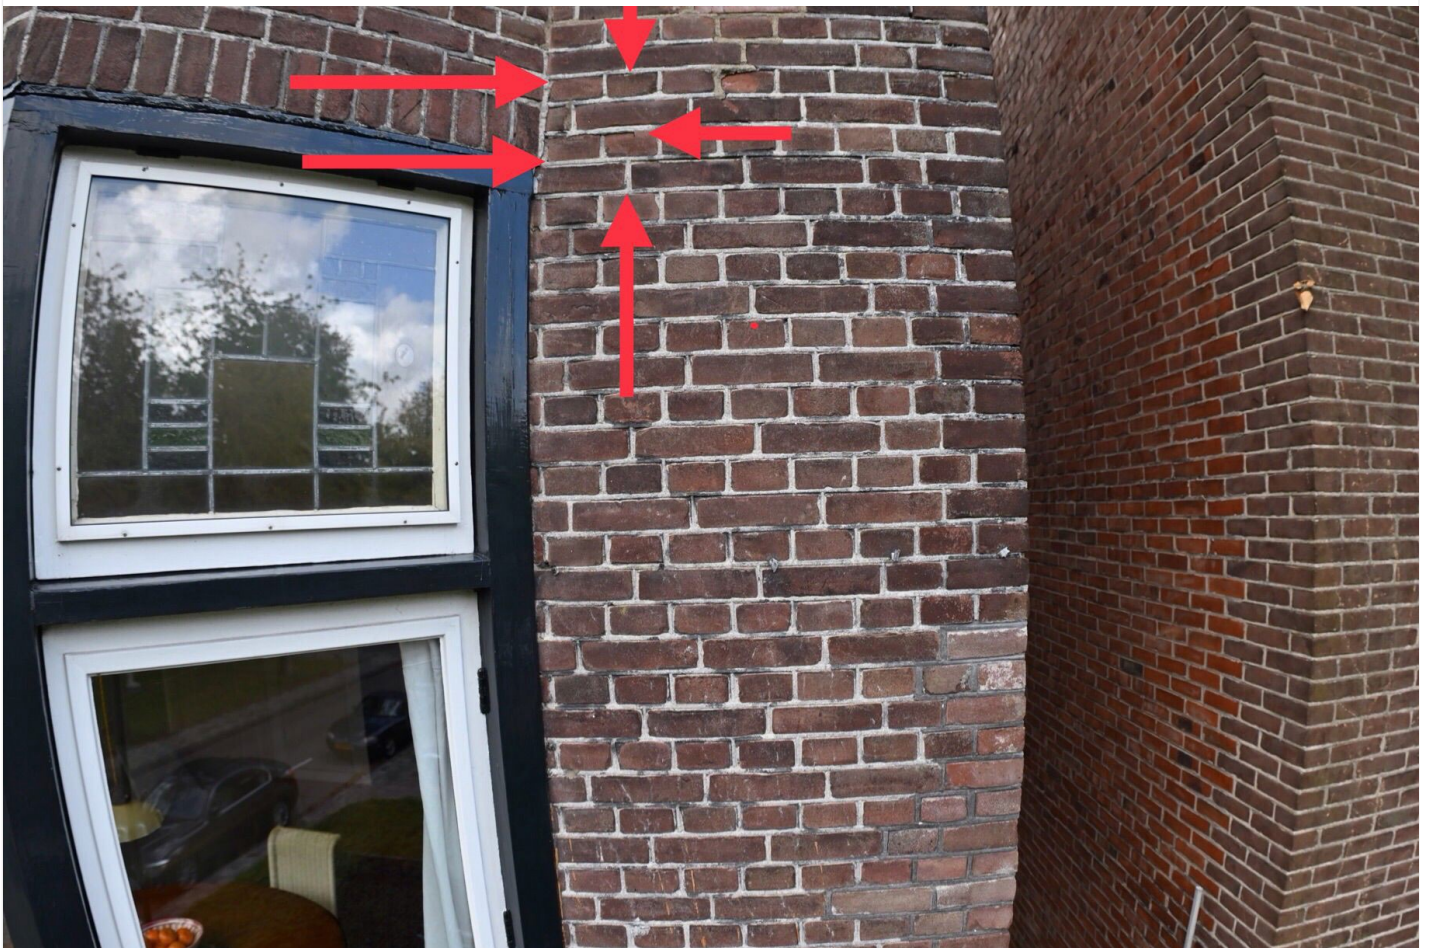
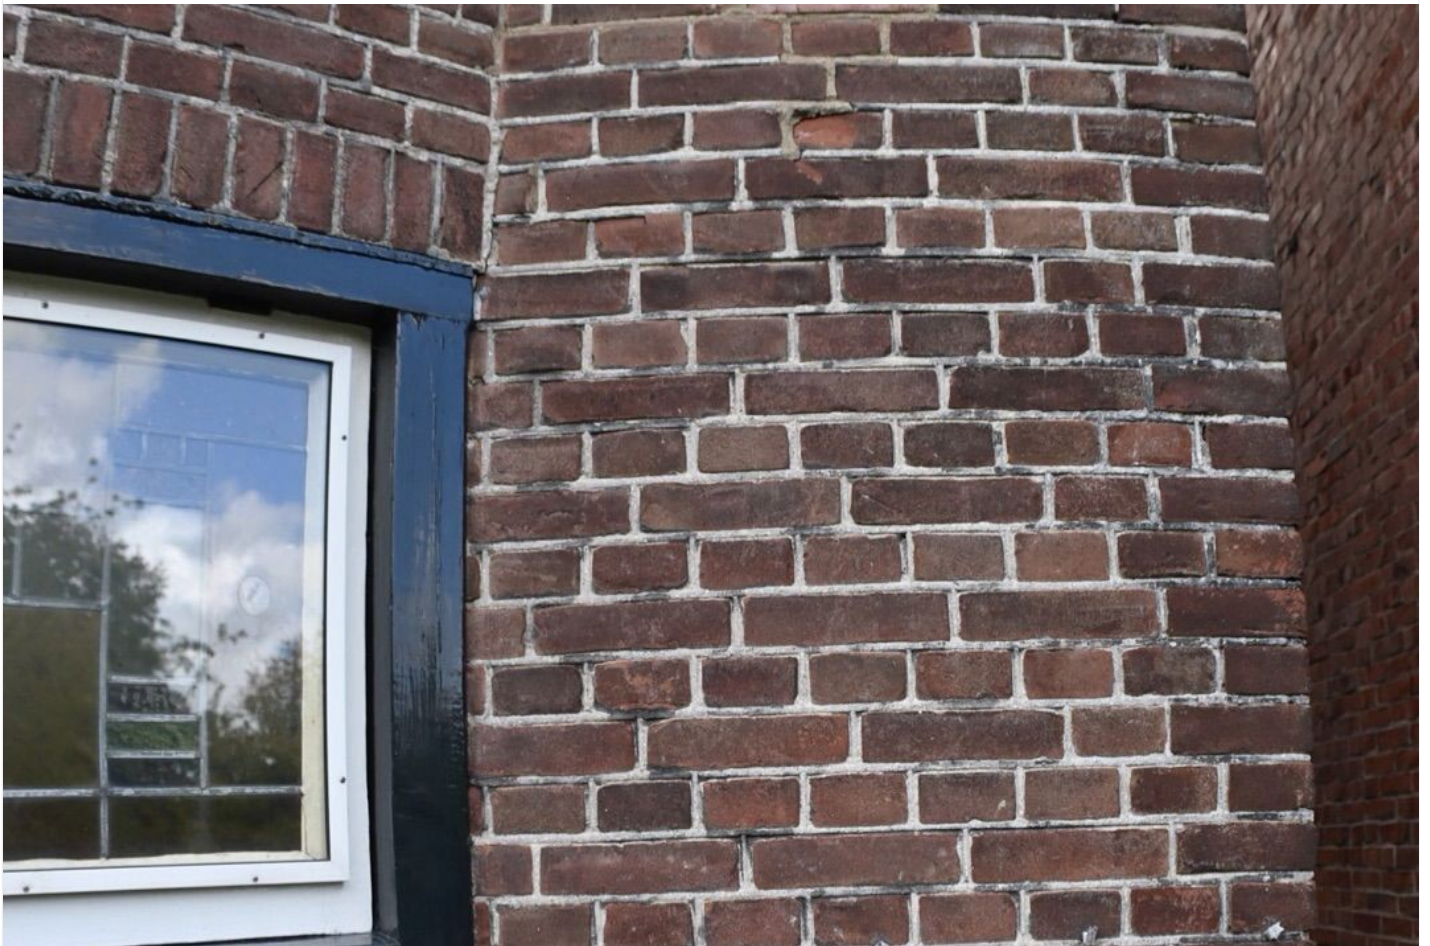
Schade 3

Lengte: 0.6

Gebroken steen/tegel: 2

Hoogte tov vloer/maaiveld: 7.2

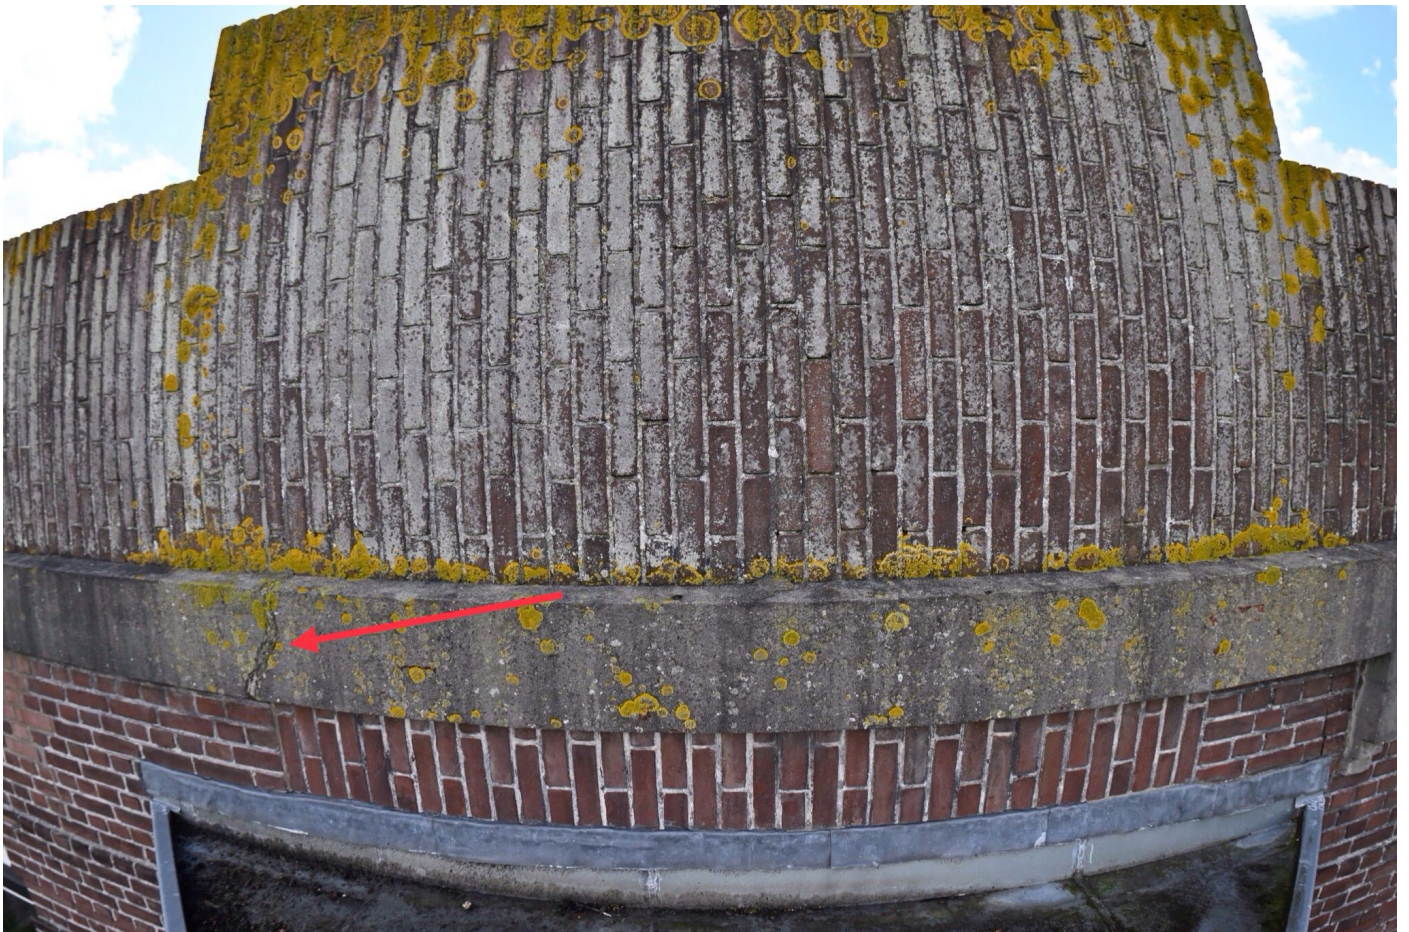
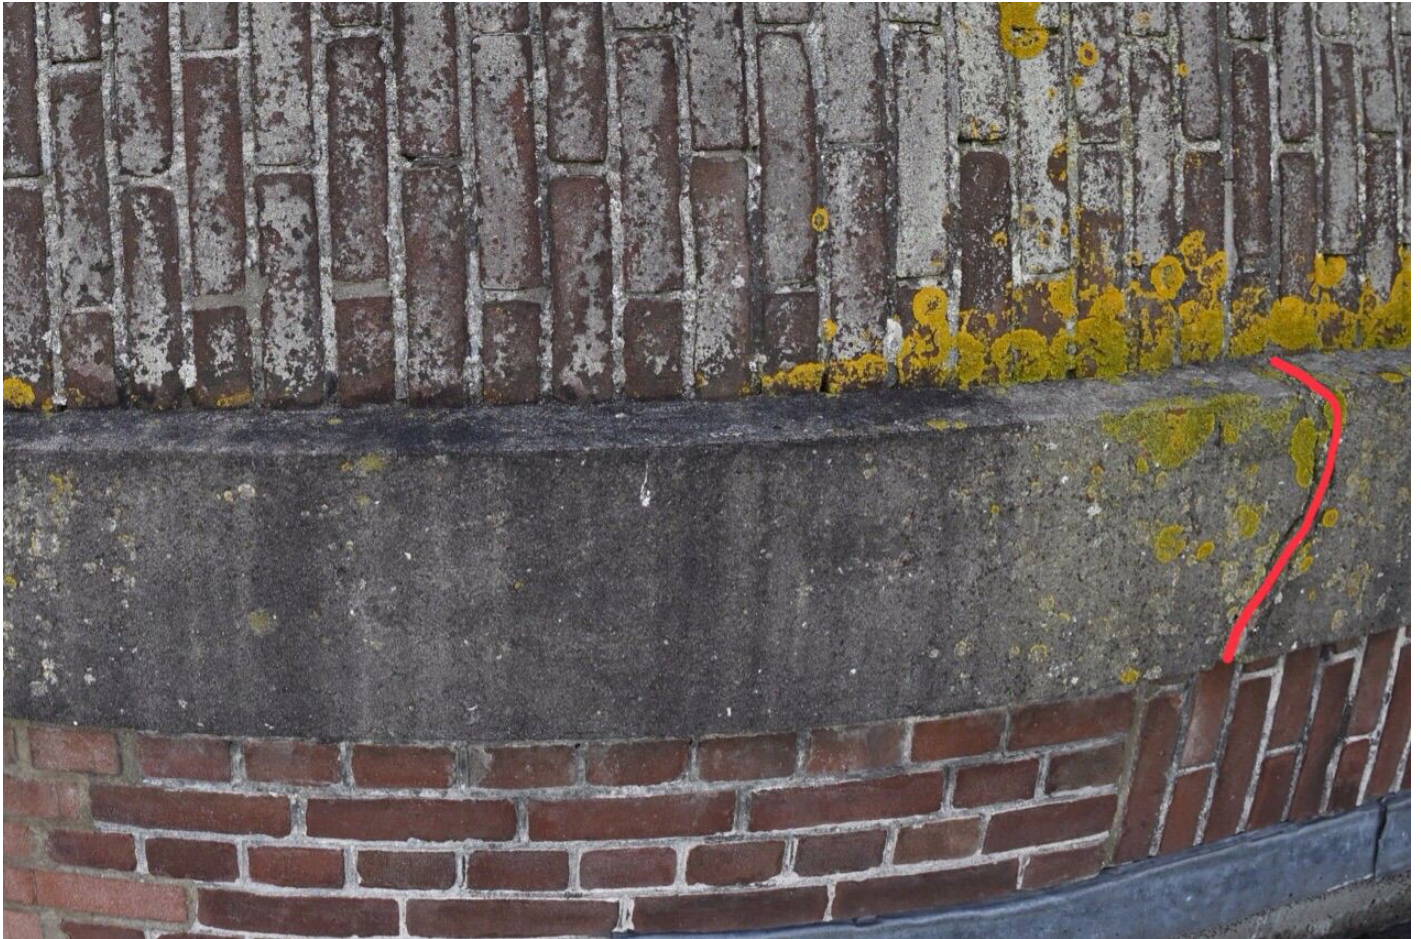
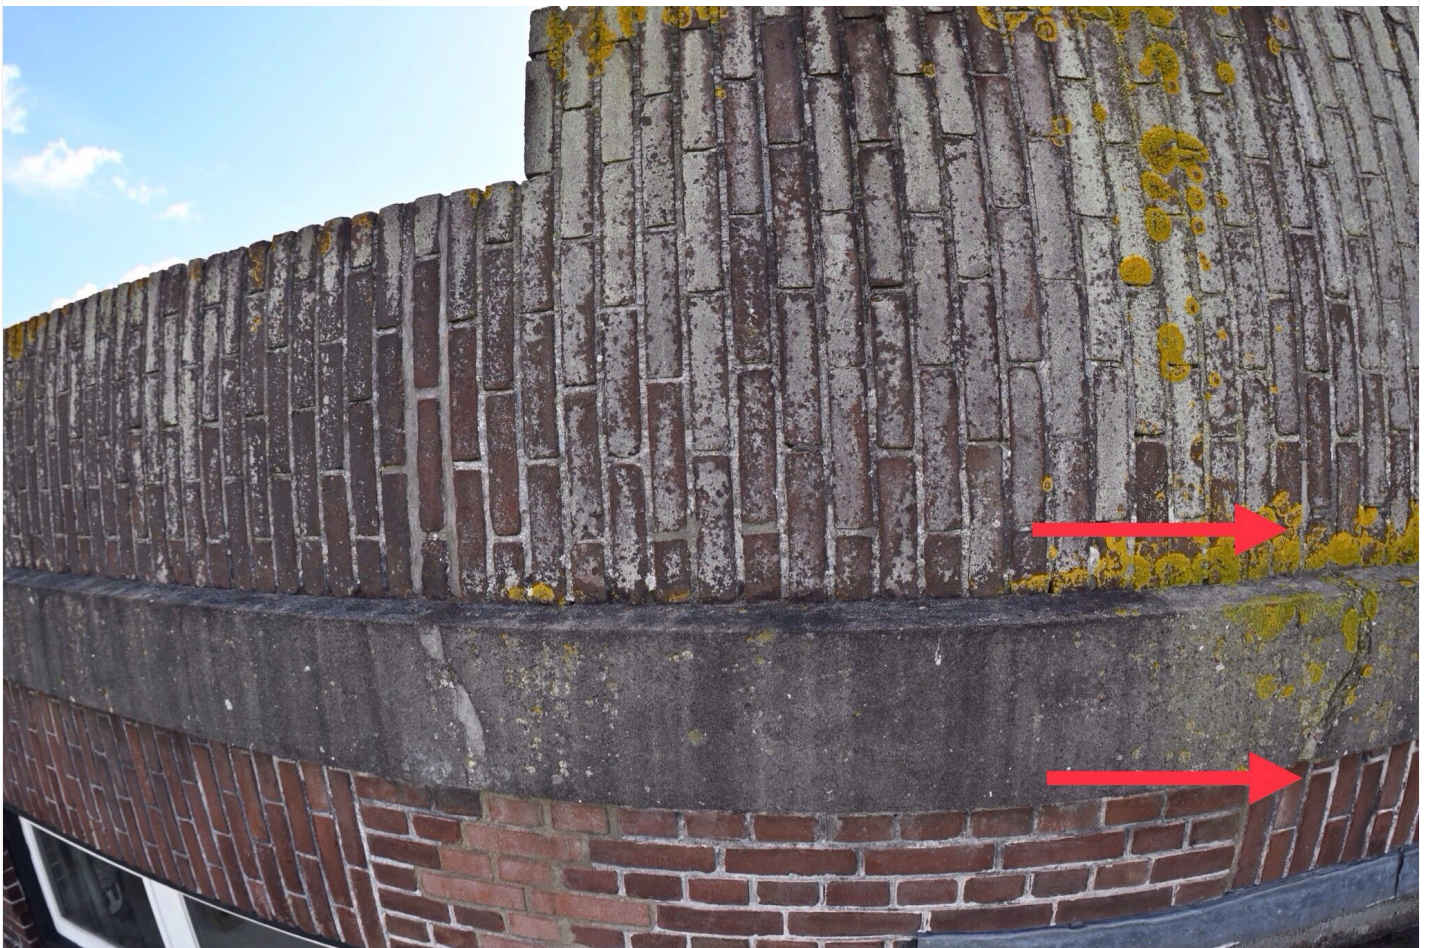
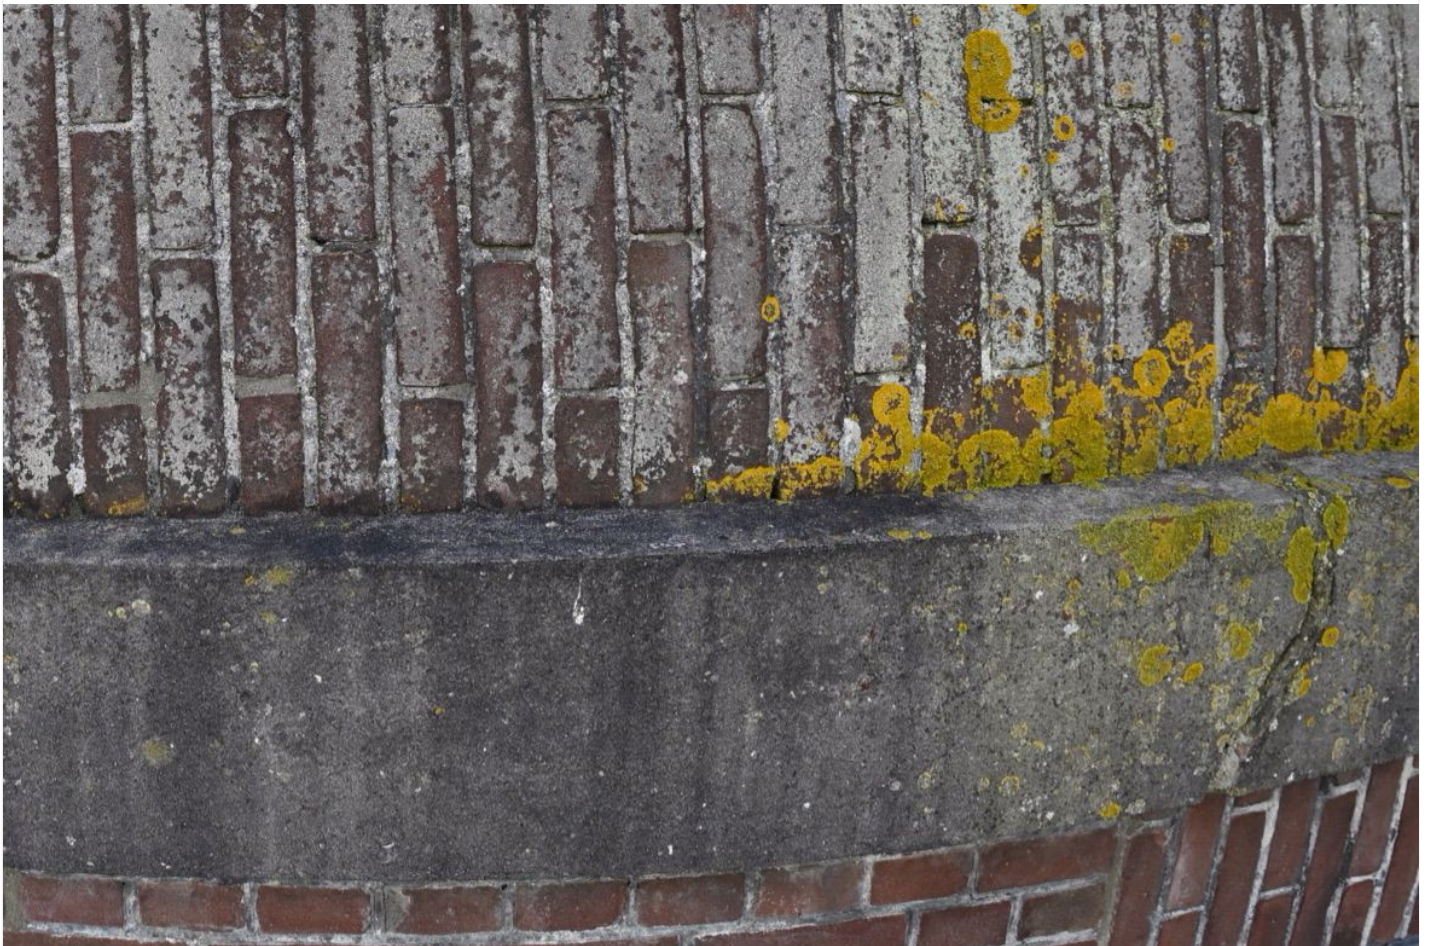
Schade 4

Lengte: 0.3

Hoogte tov vloer/maaiveld: 9.0

Opmerking: Scheur in beton rand

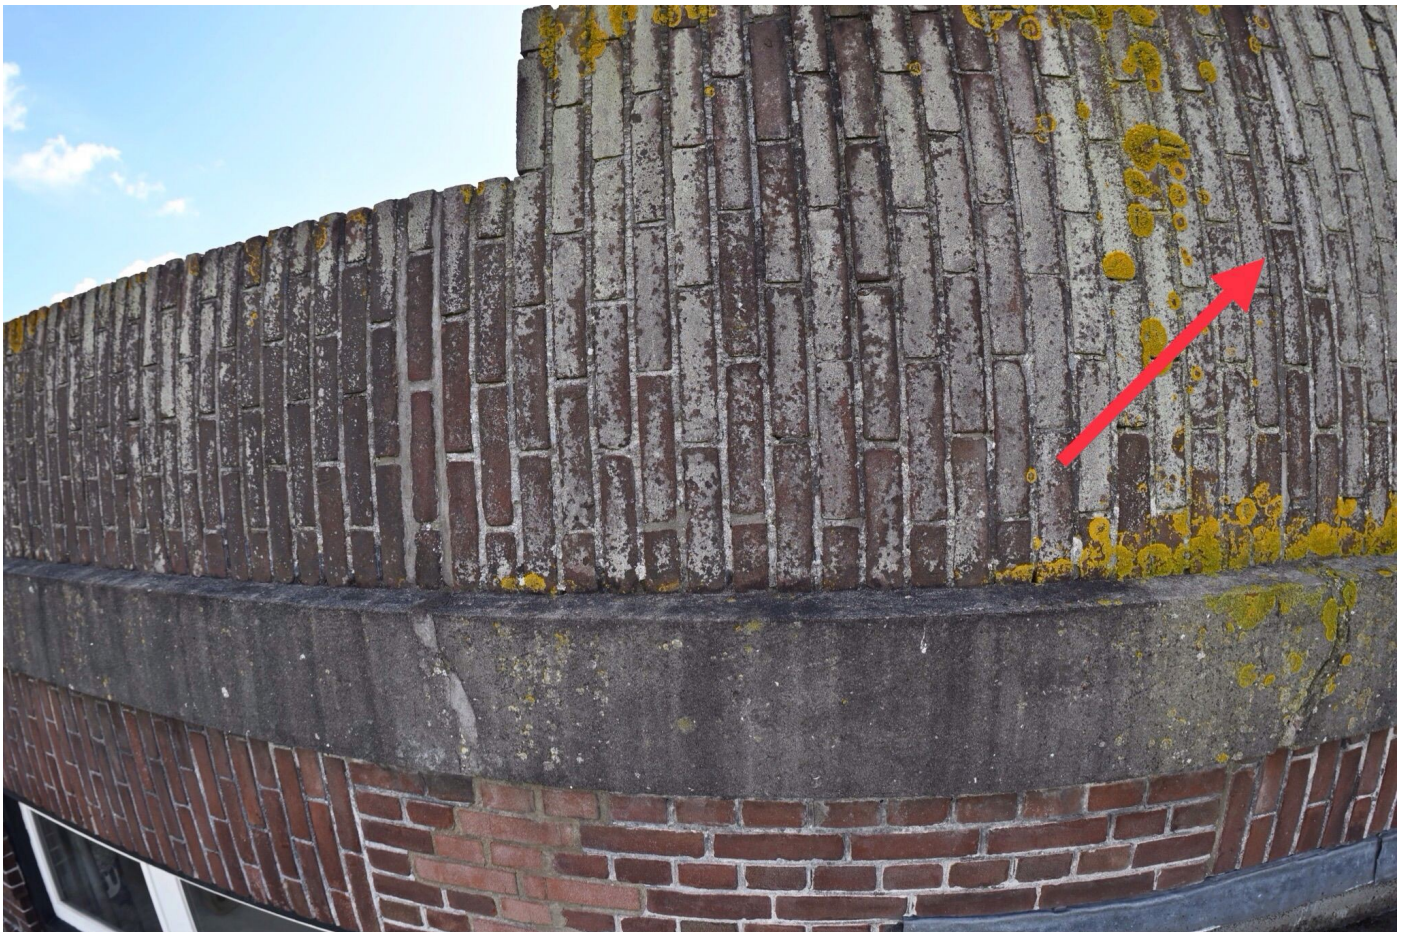
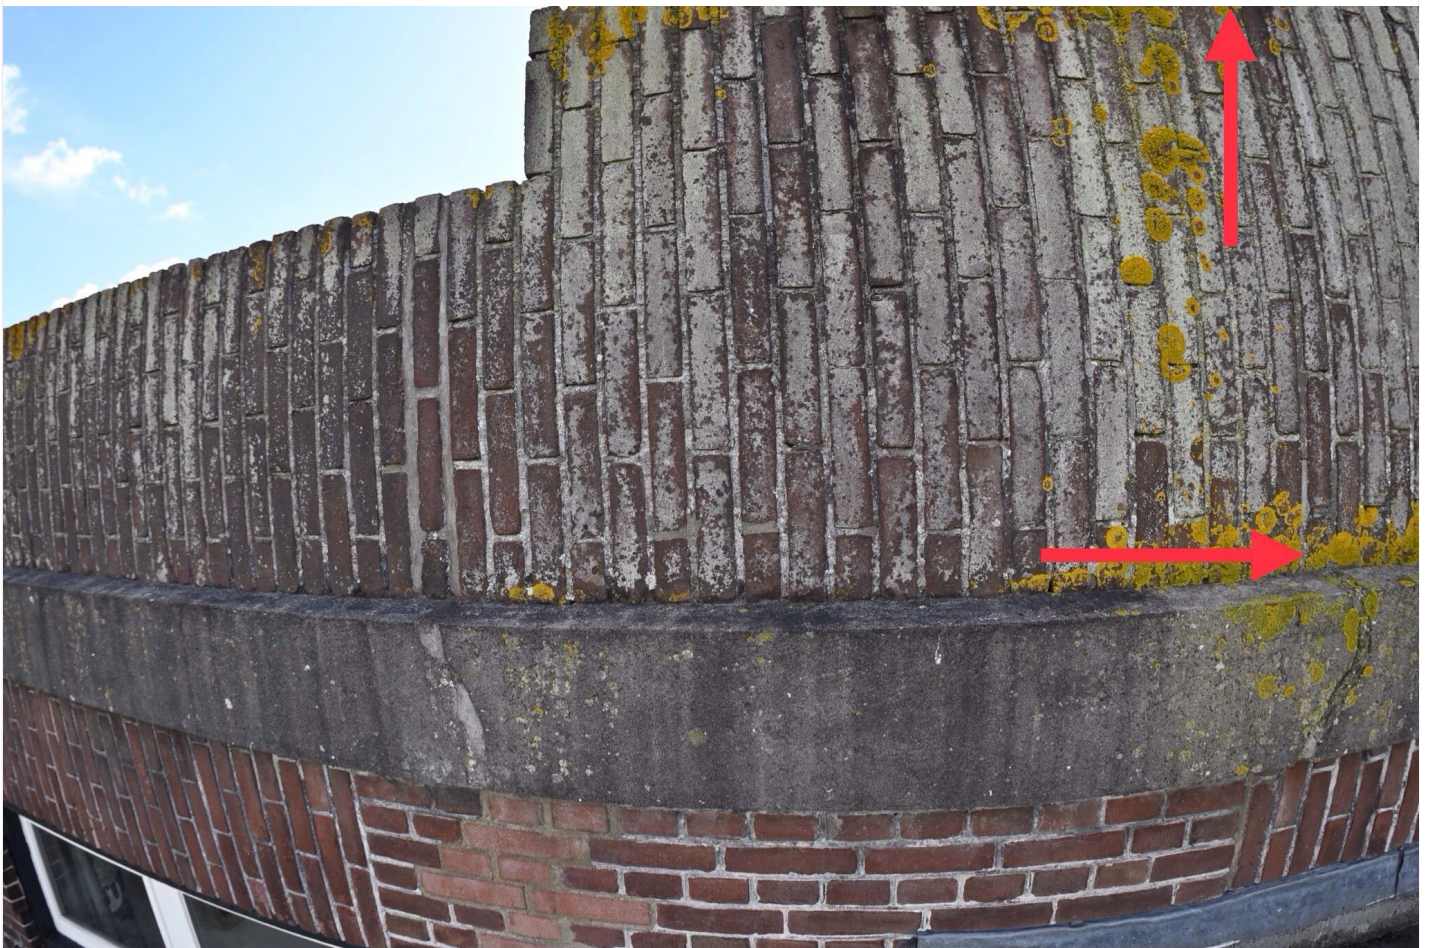
Schade 5

Lengte: 0.9

Hoogte tov vloer/maaiveld: 11.0
