## SCHADE BUITEN

Gevel nr: 1

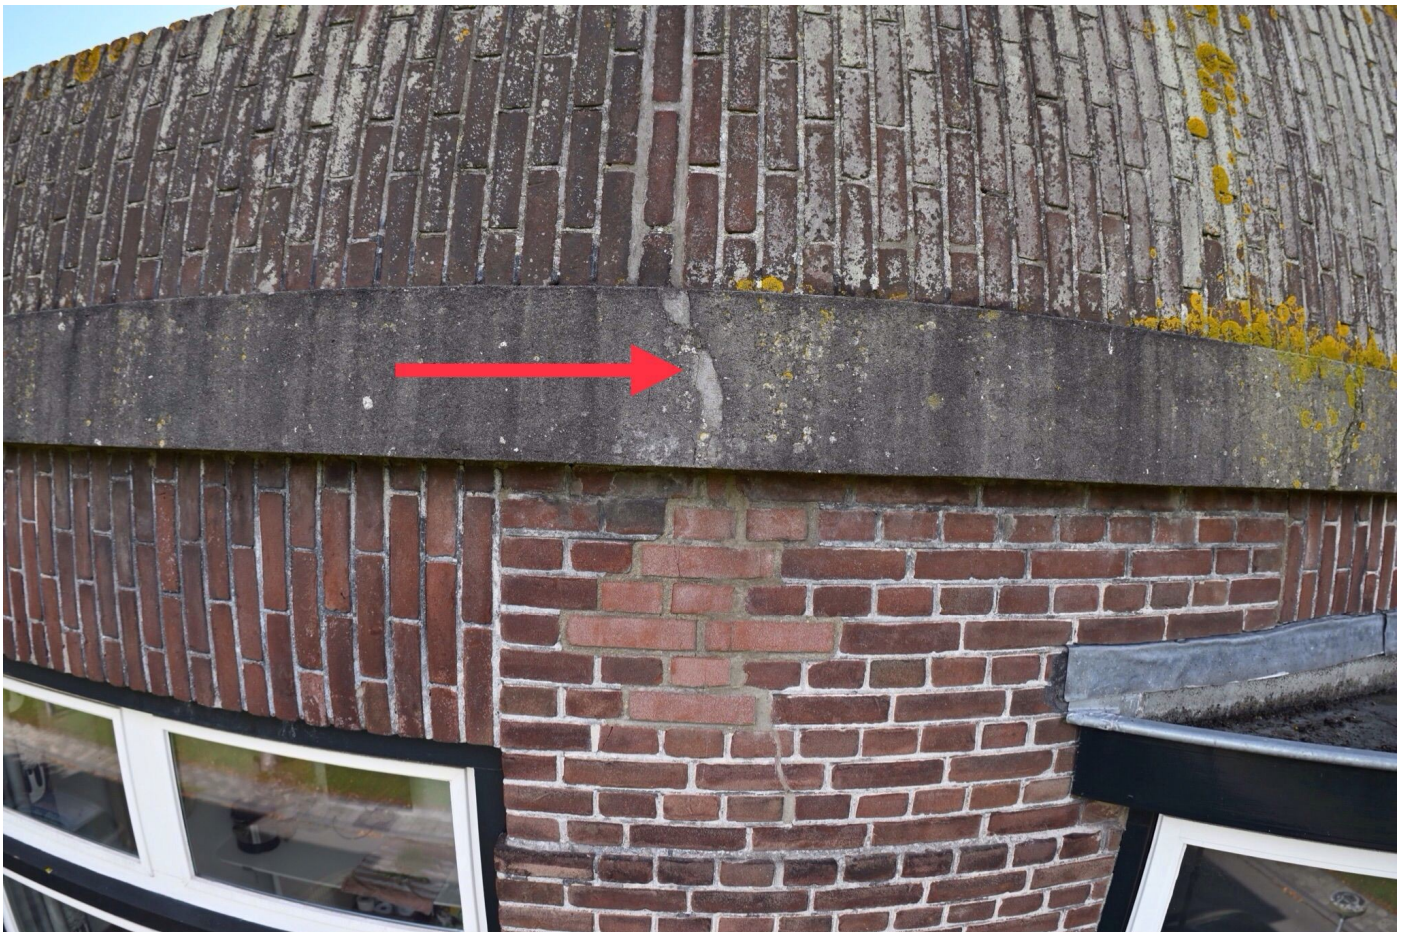
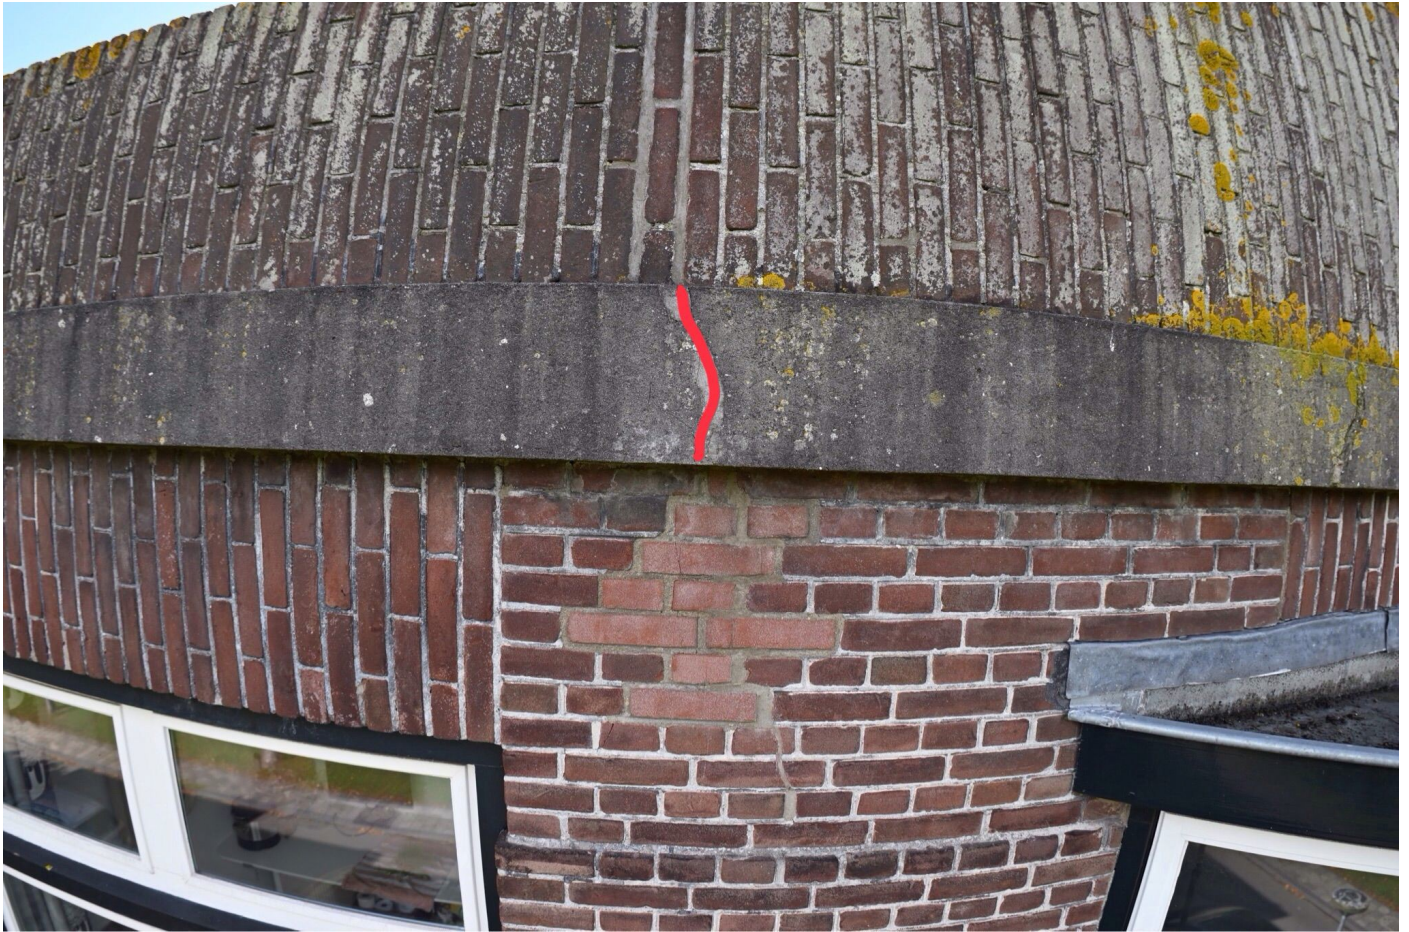
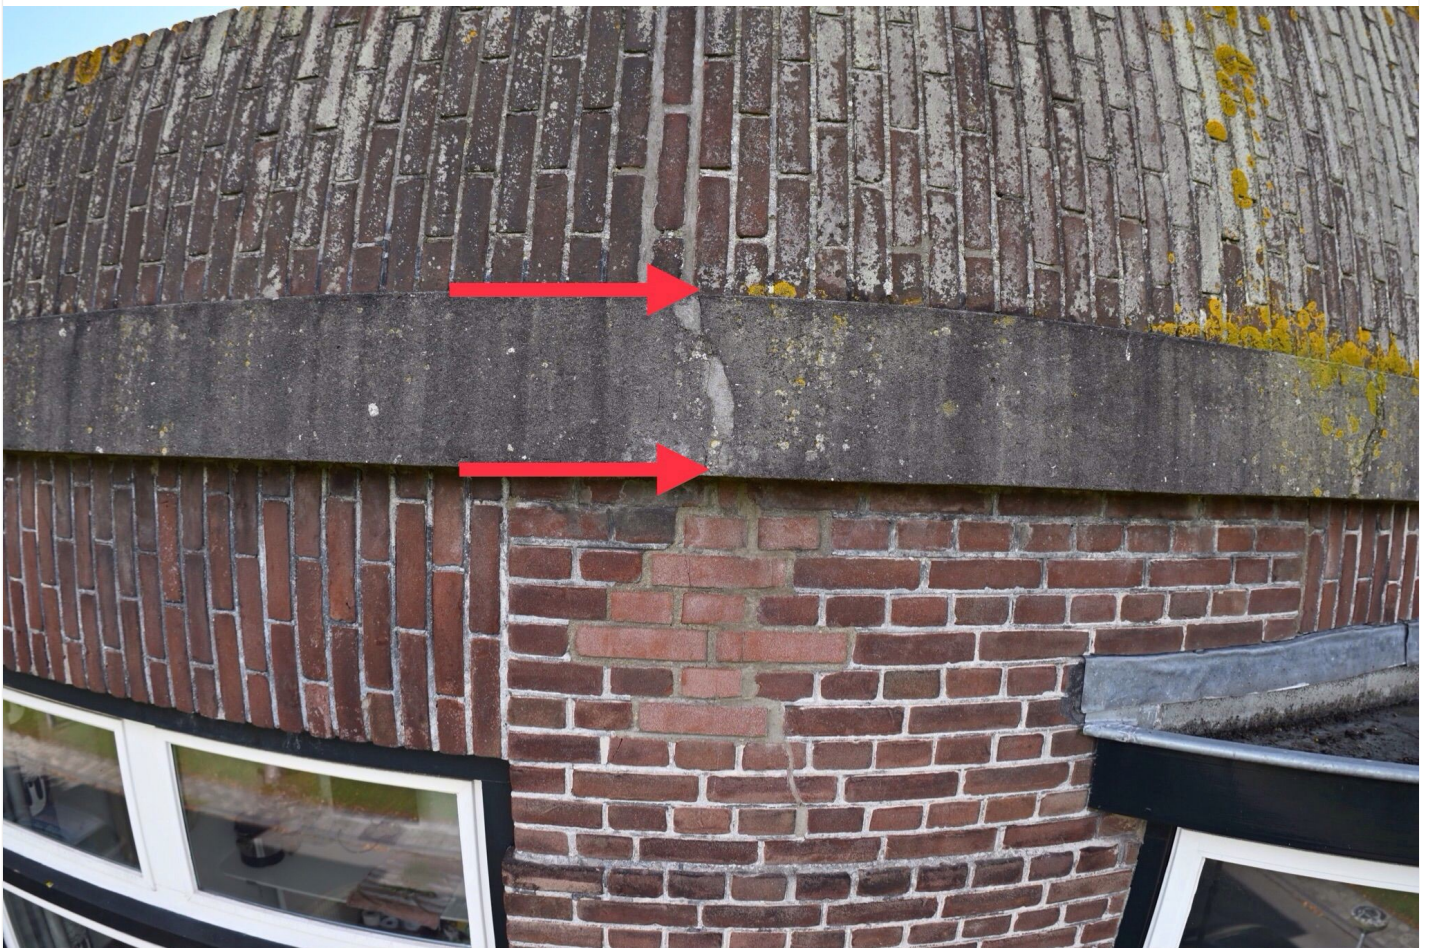
Schade 6

Lengte: 0.3

Hoogte tov vloer/maaiveld: 10.0

Opmerking: Scheur in betonstrook

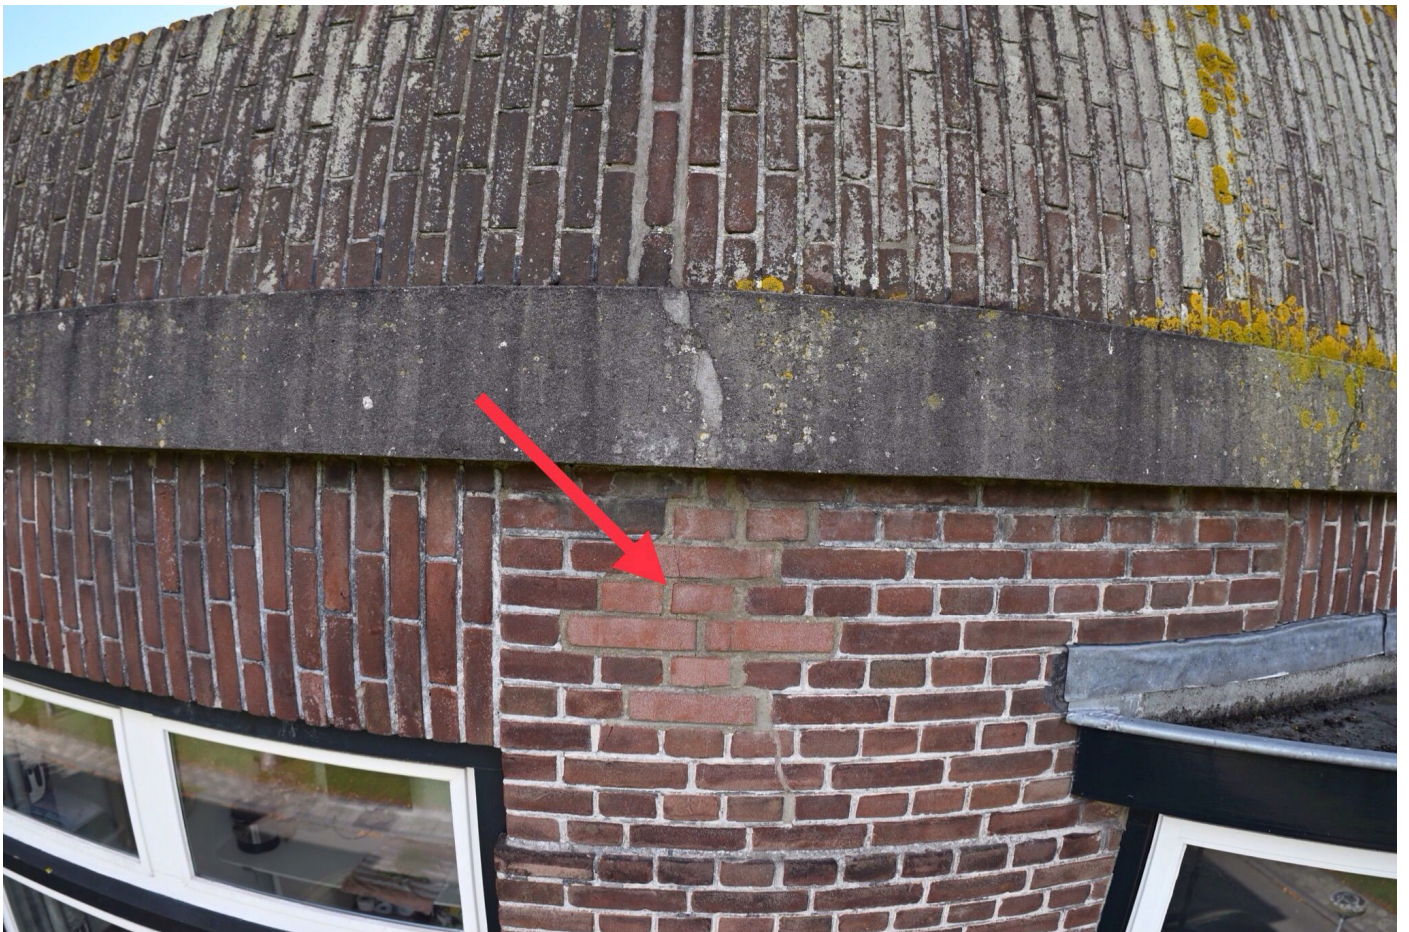
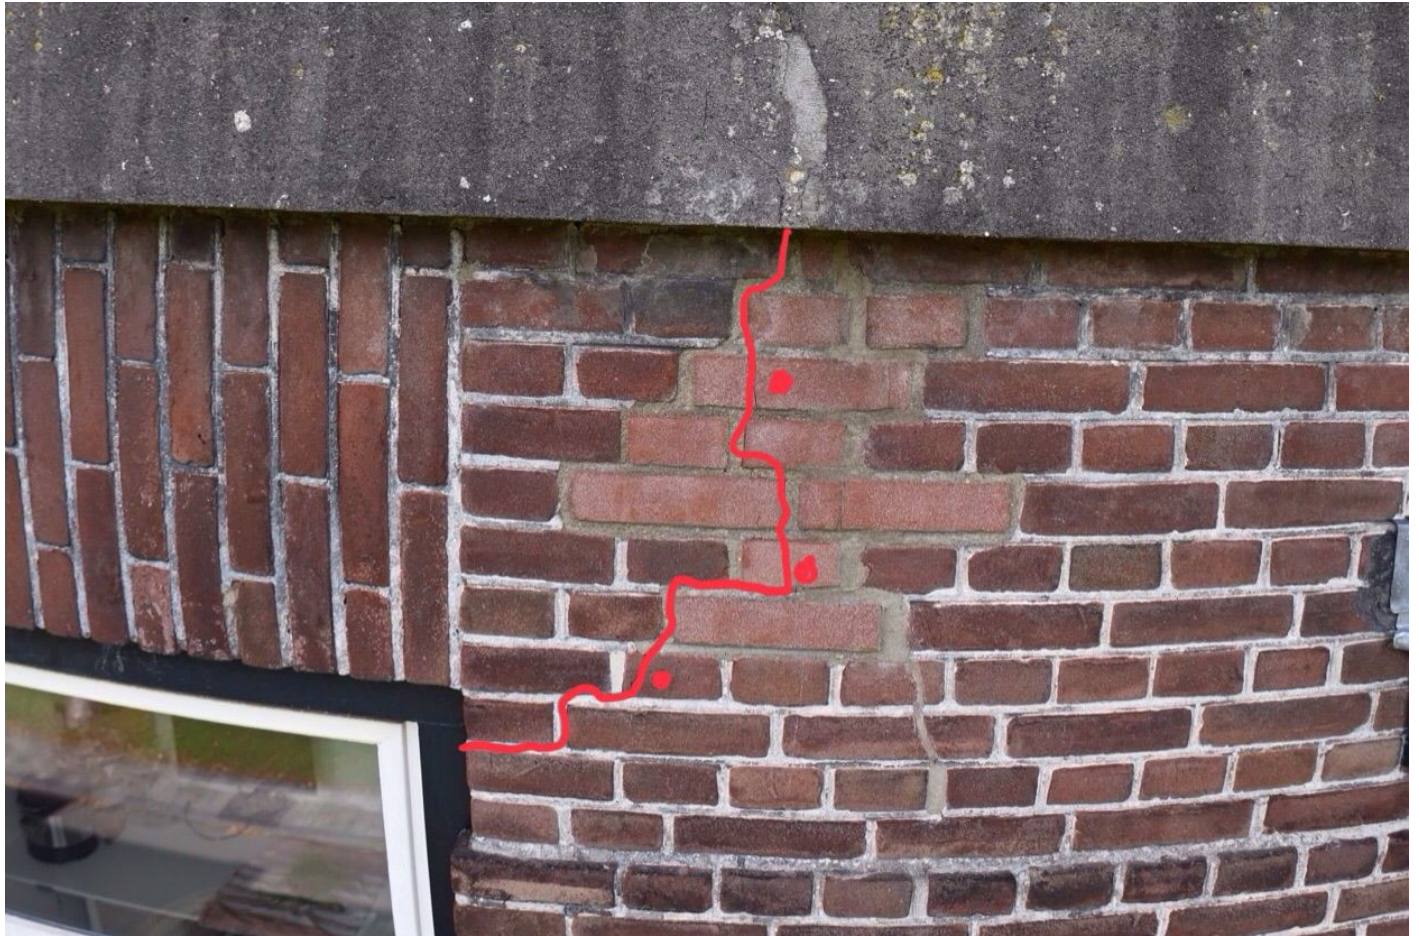
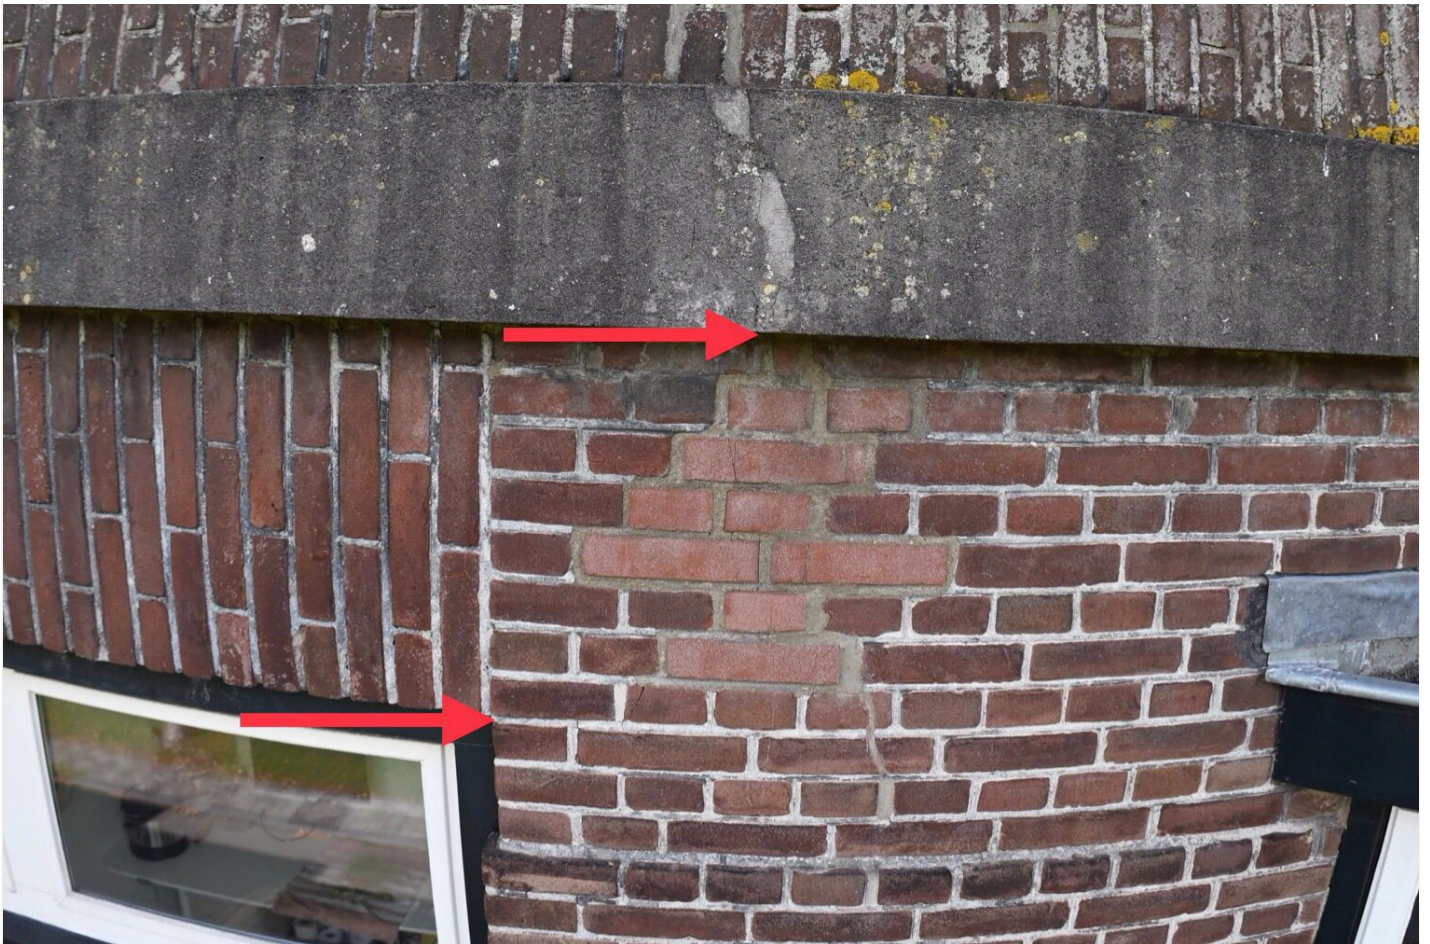
Schade 7

Lengte: 1.3

Gebroken steen/tegel: 3

Hoogte tov vloer/maaiveld: 10.0

Opmerking: Gedeeltelijk hersteld opnieuw ontstaan en verergerd

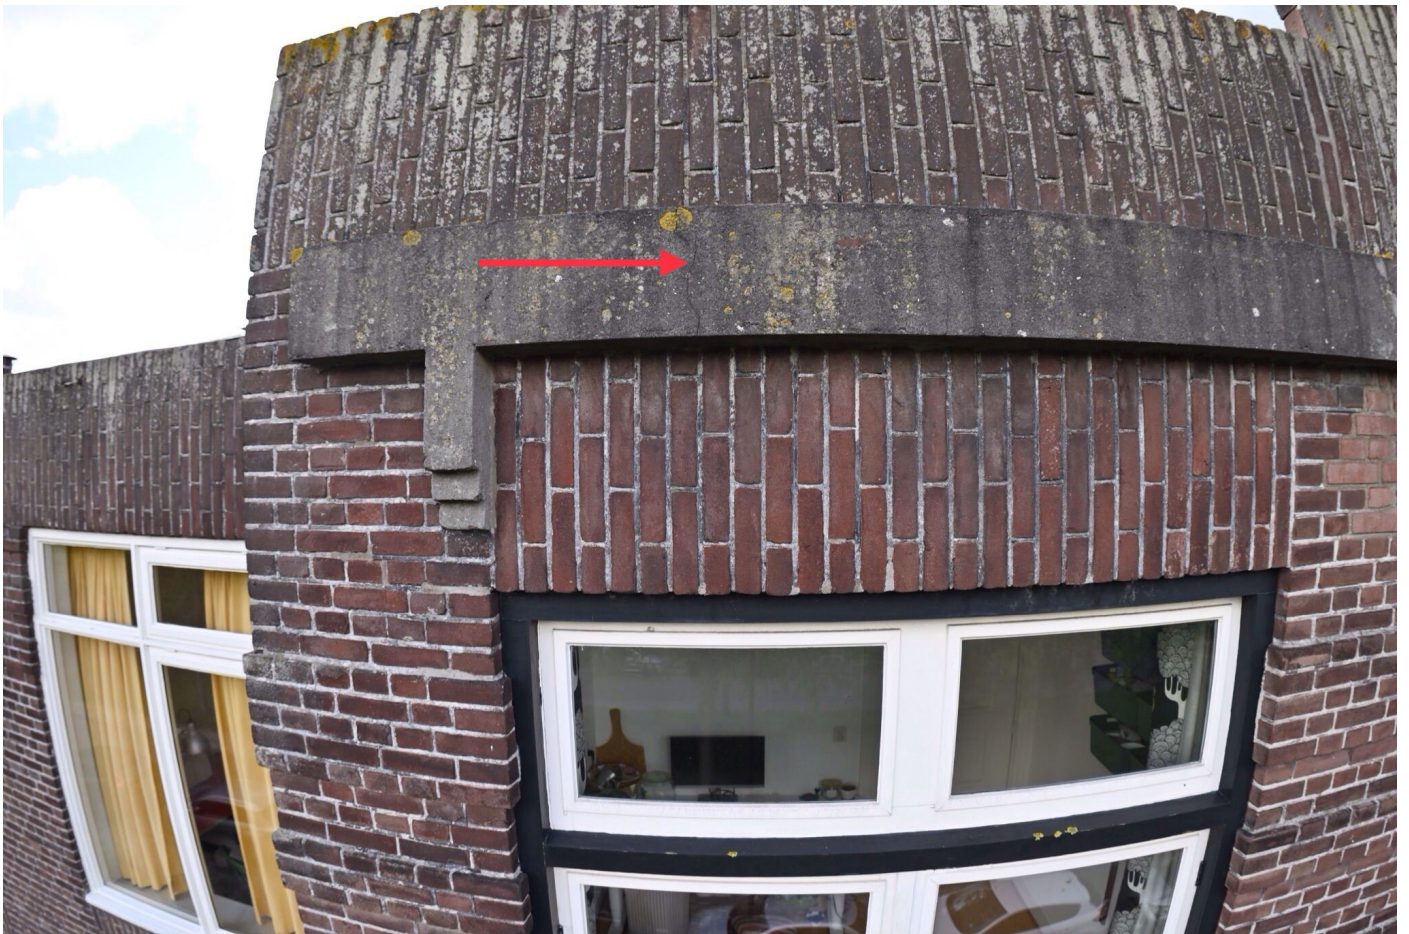
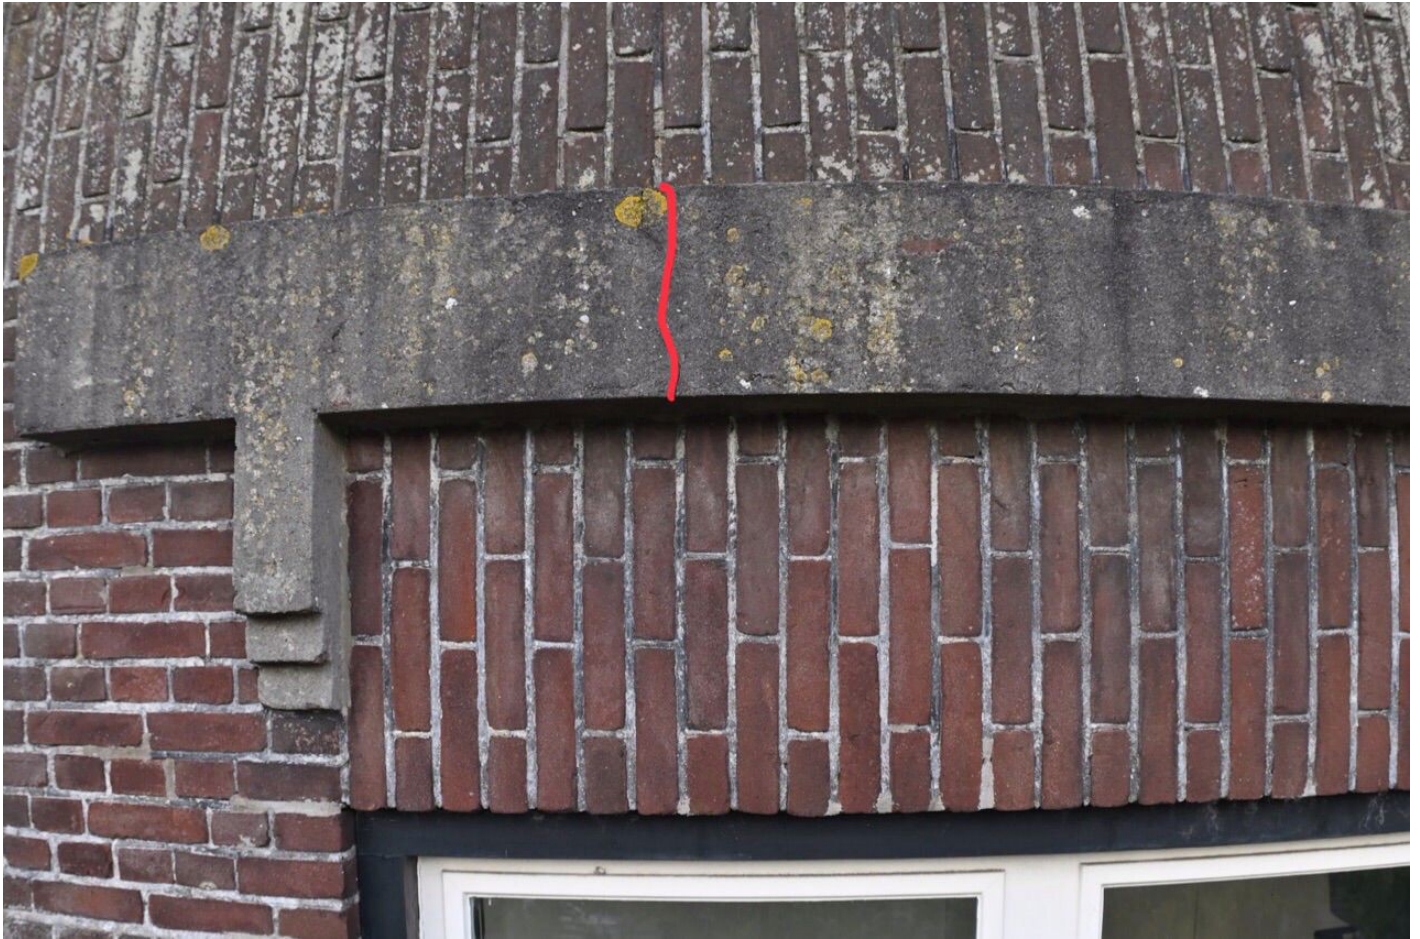
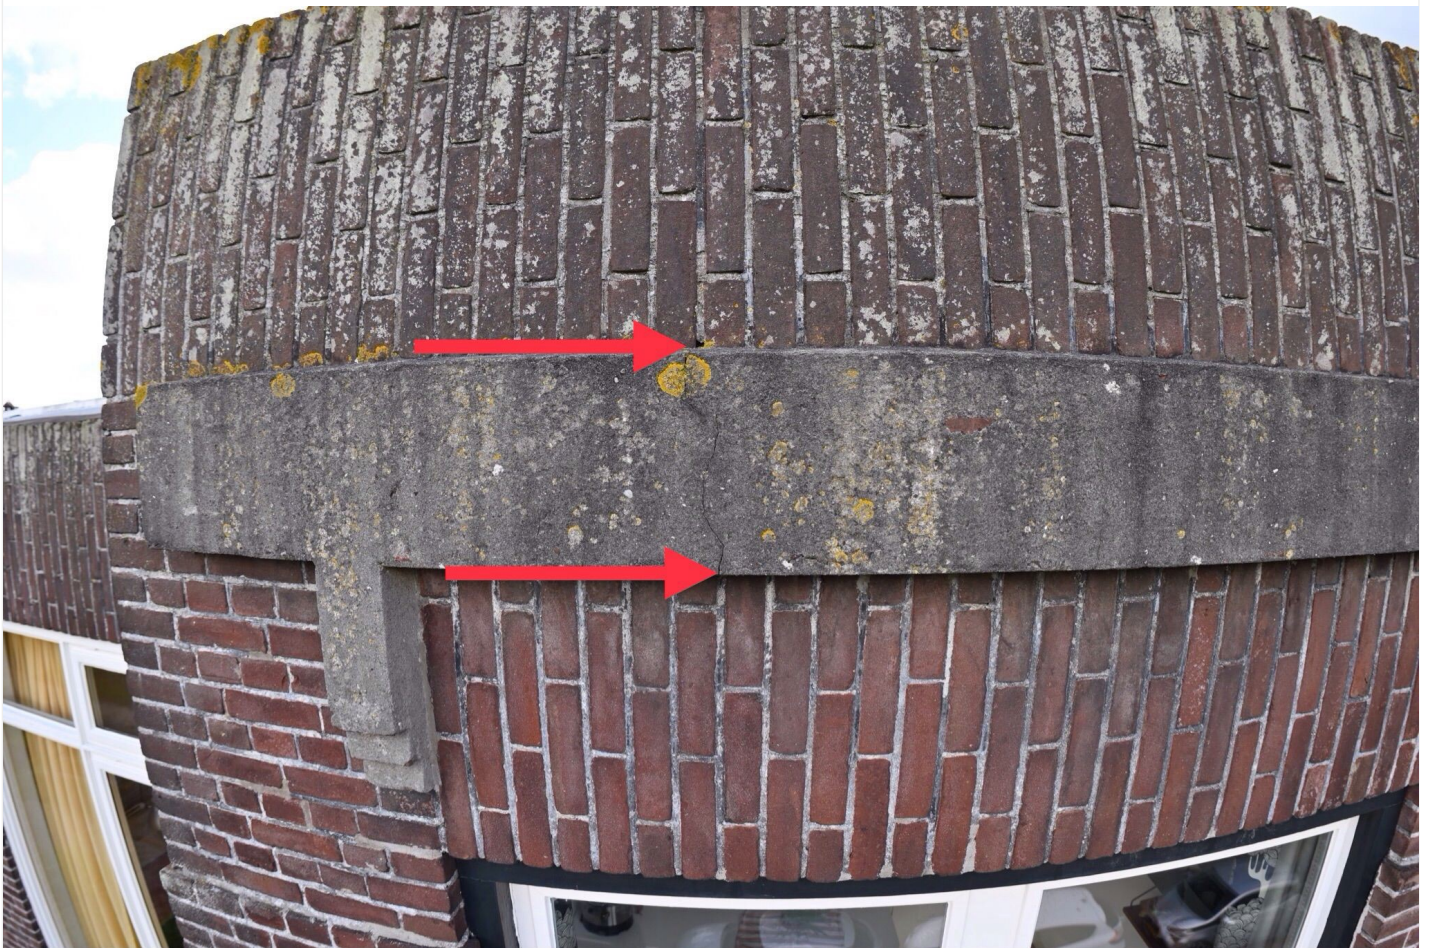
Schade 8

Lengthe: 0.3

Hoogte tov vloer/maaiveld: 10.0

Opmerking: Scheur in betonstrook

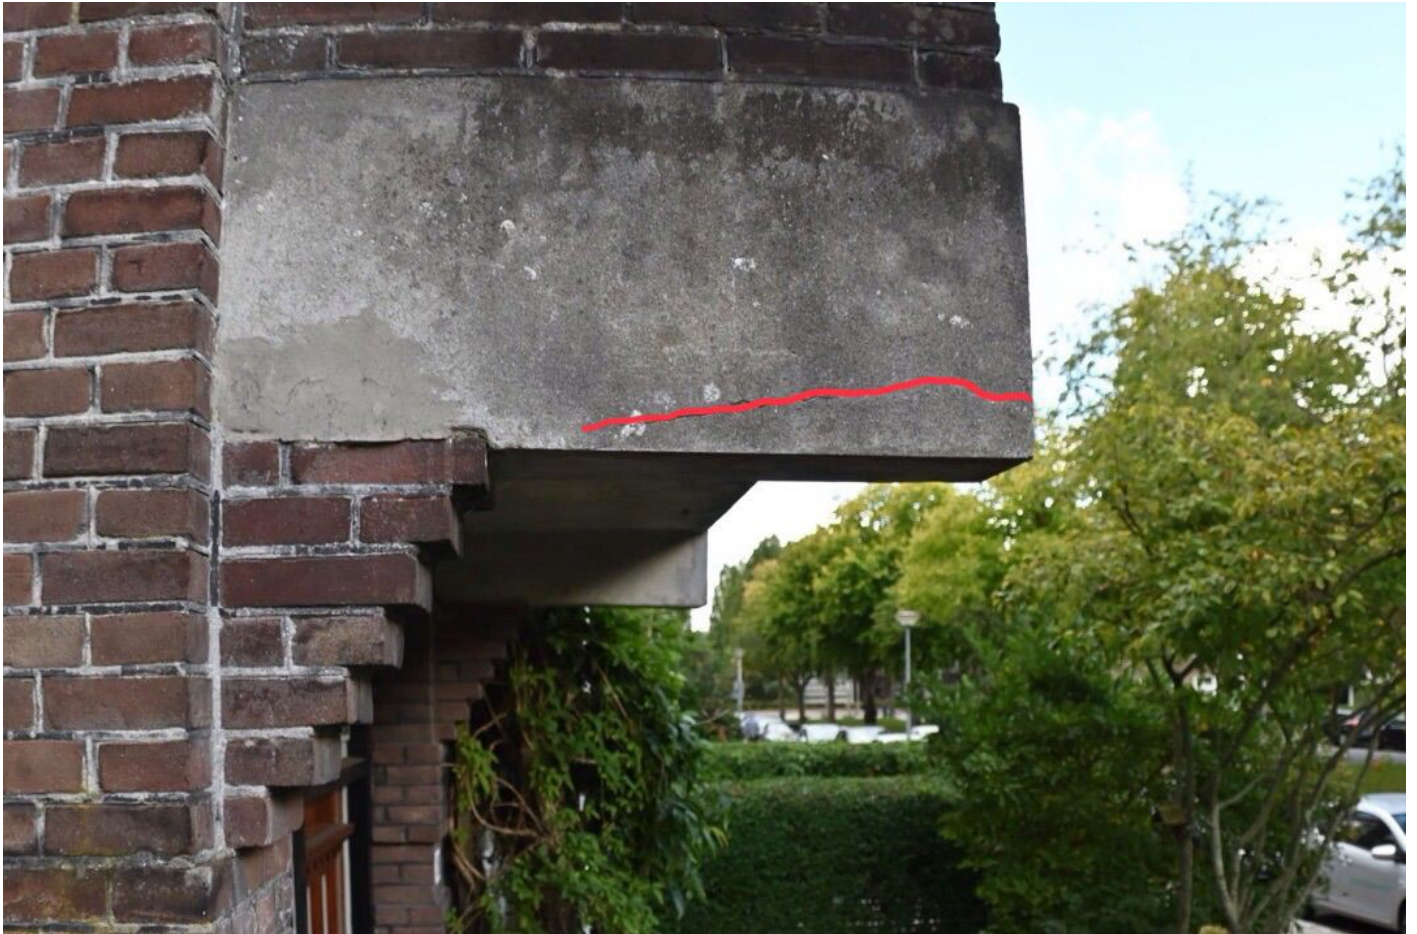
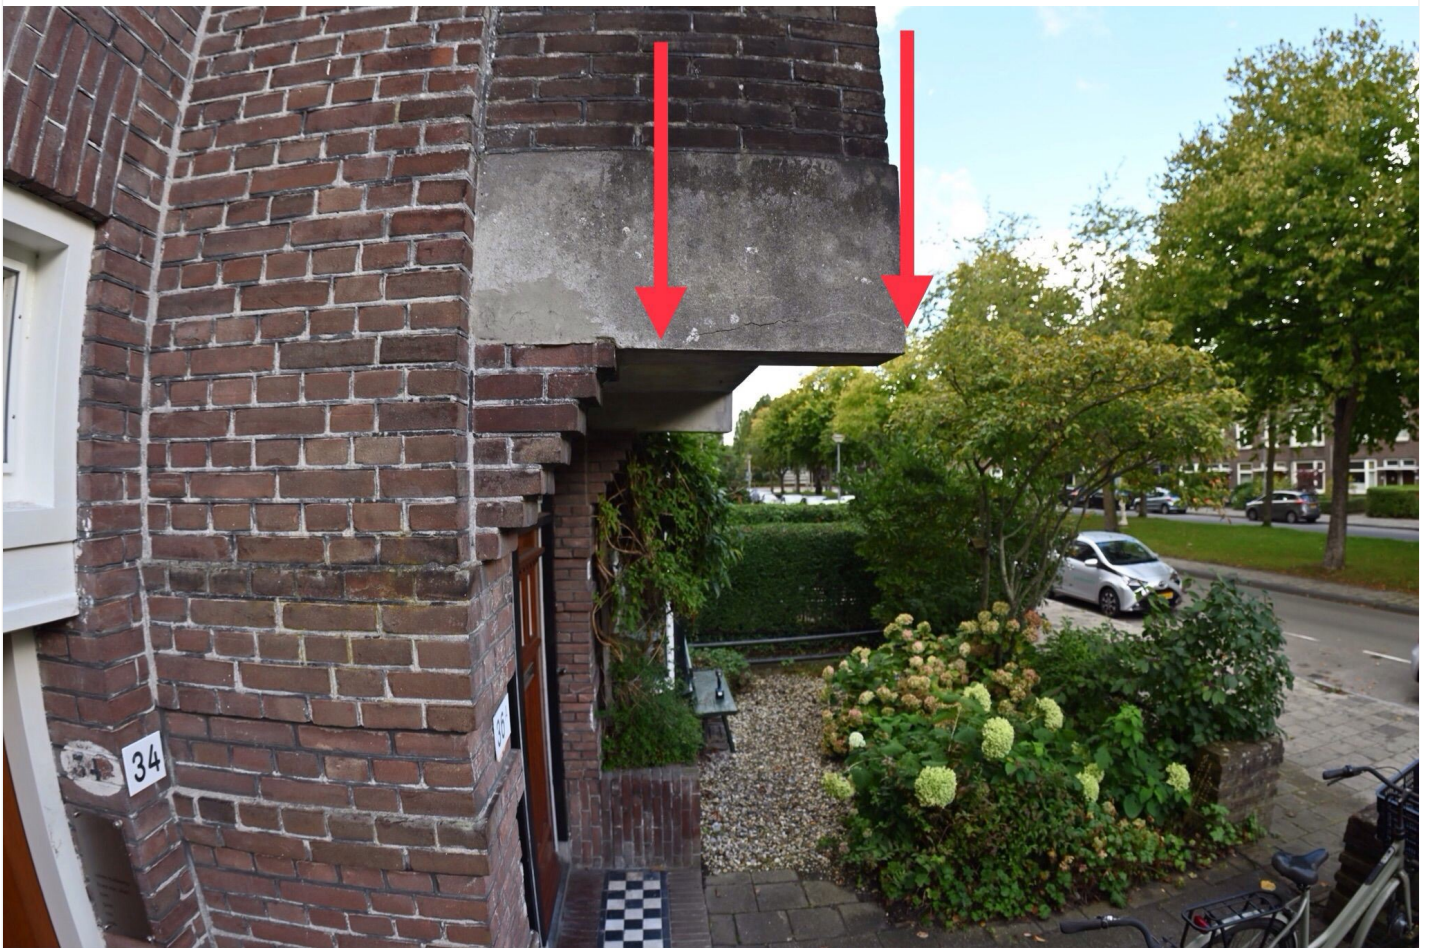
Schade 9

Lengte: 0.5

Hoogte tov vloer/maaiveld: 2.9

Opmerking: Scheur in beton vloer balkon

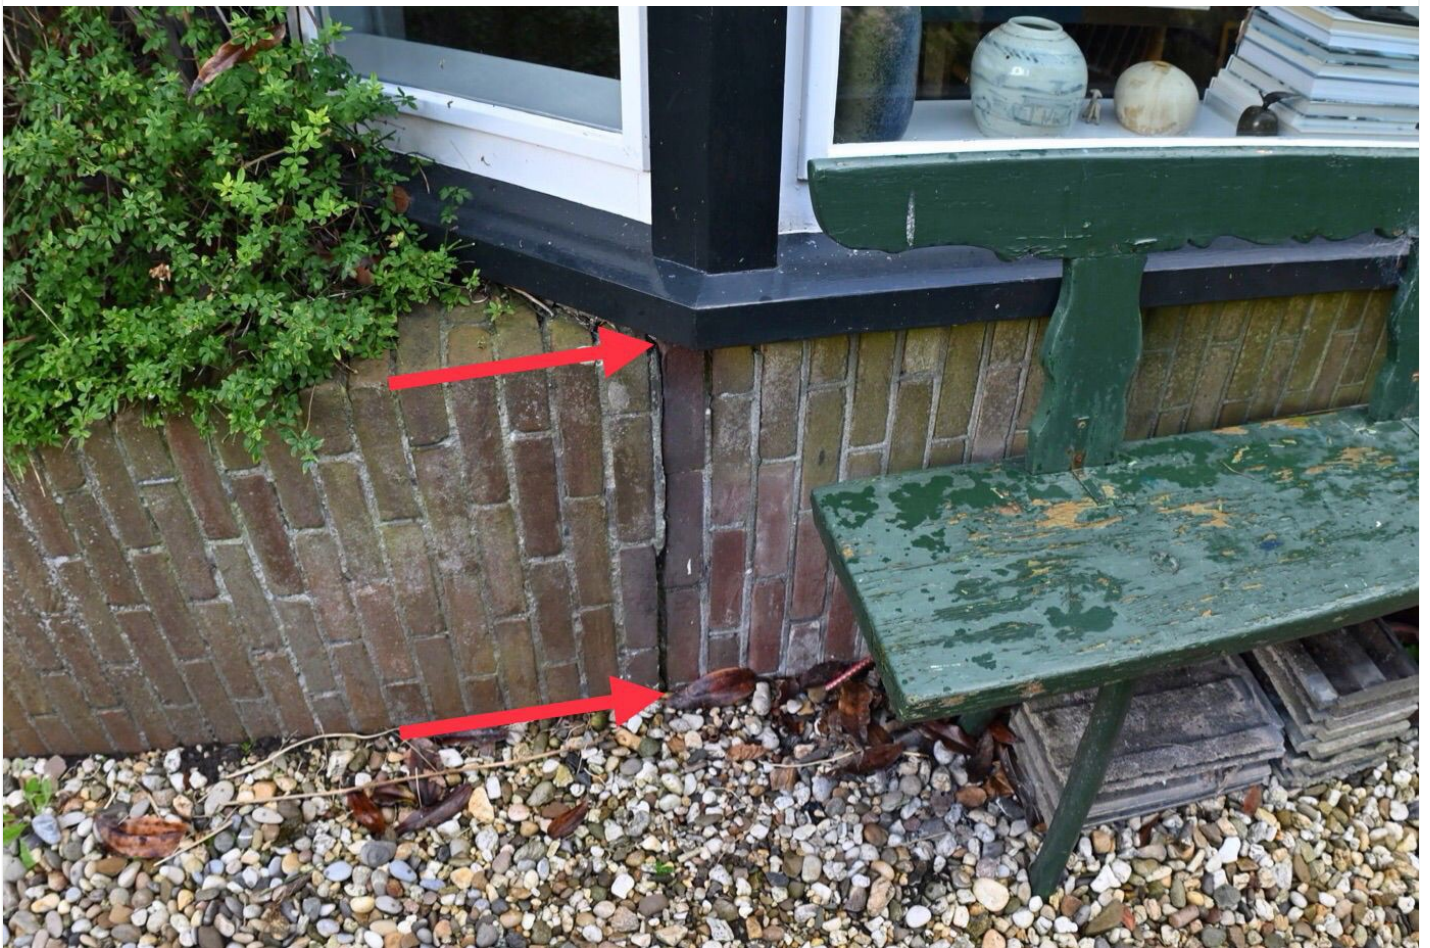
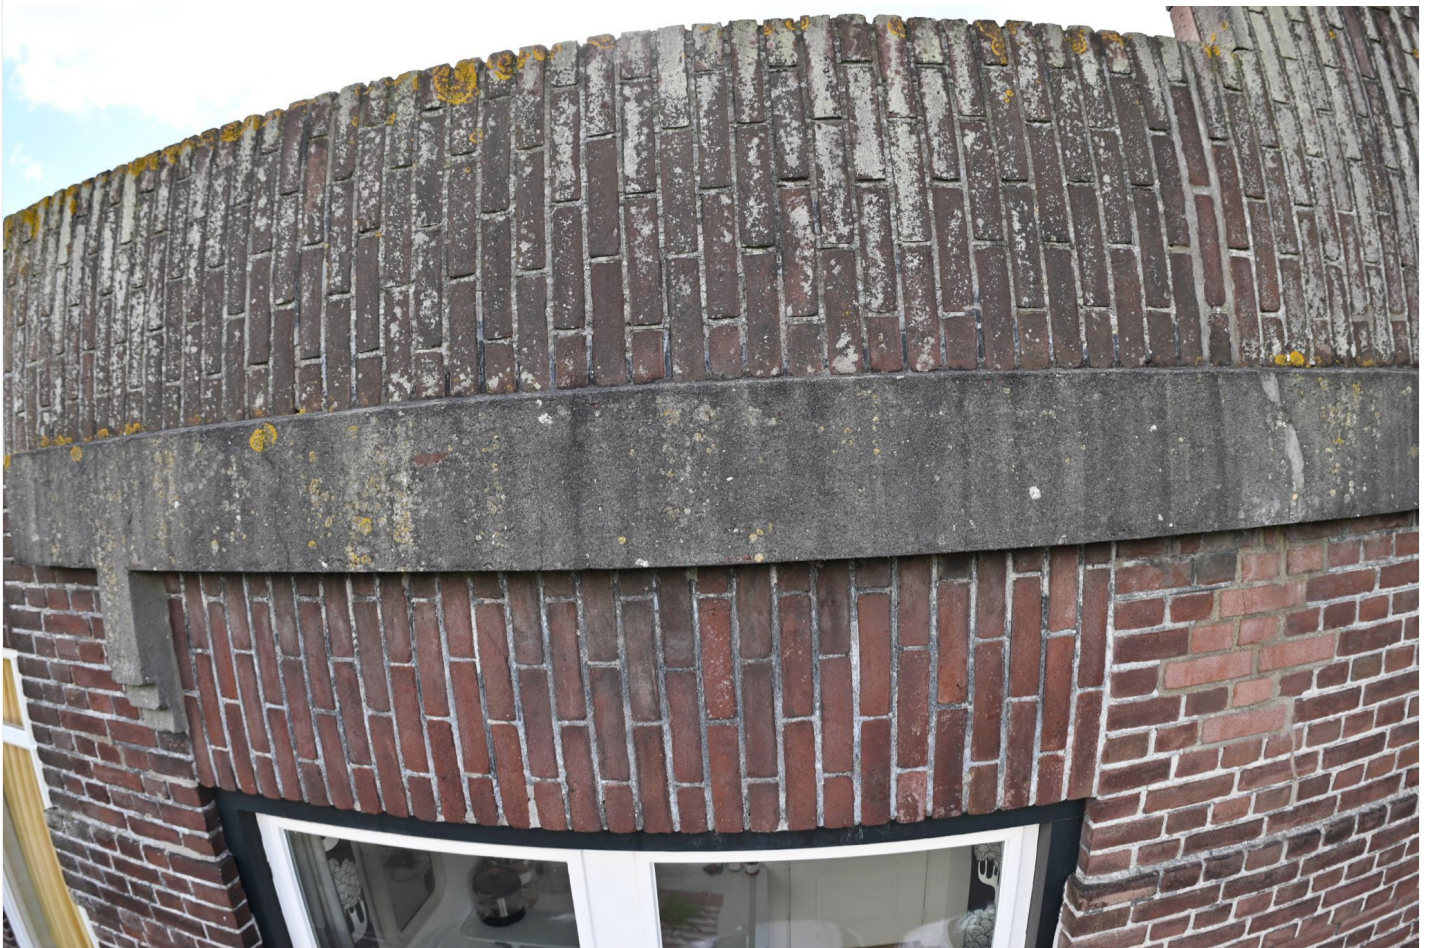
Schade 10

Lengte: 0.6

Hoogte tov vloer/maaiveld: 0.6

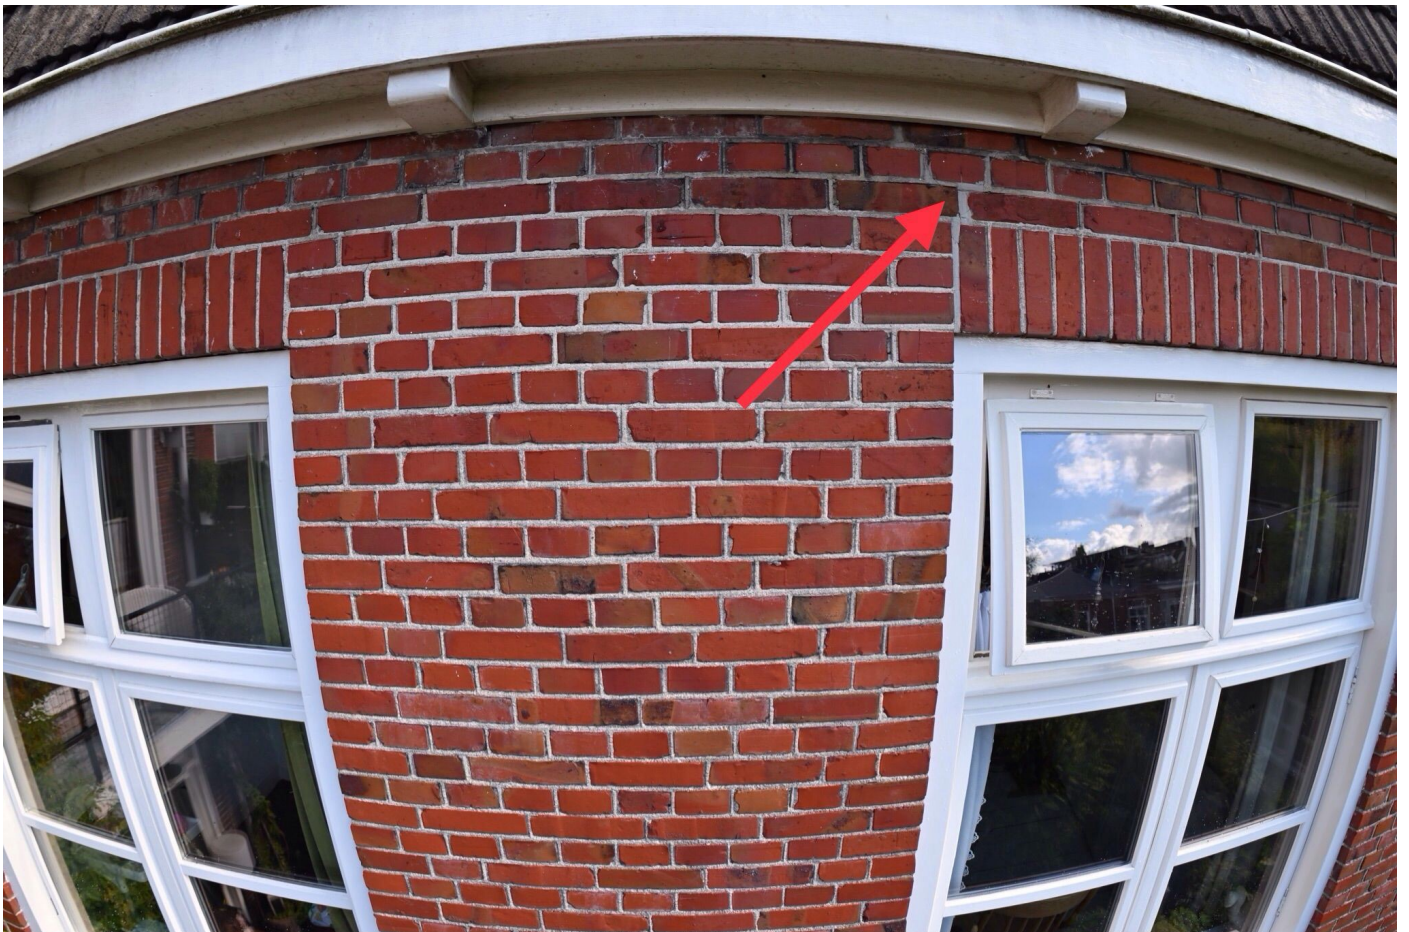
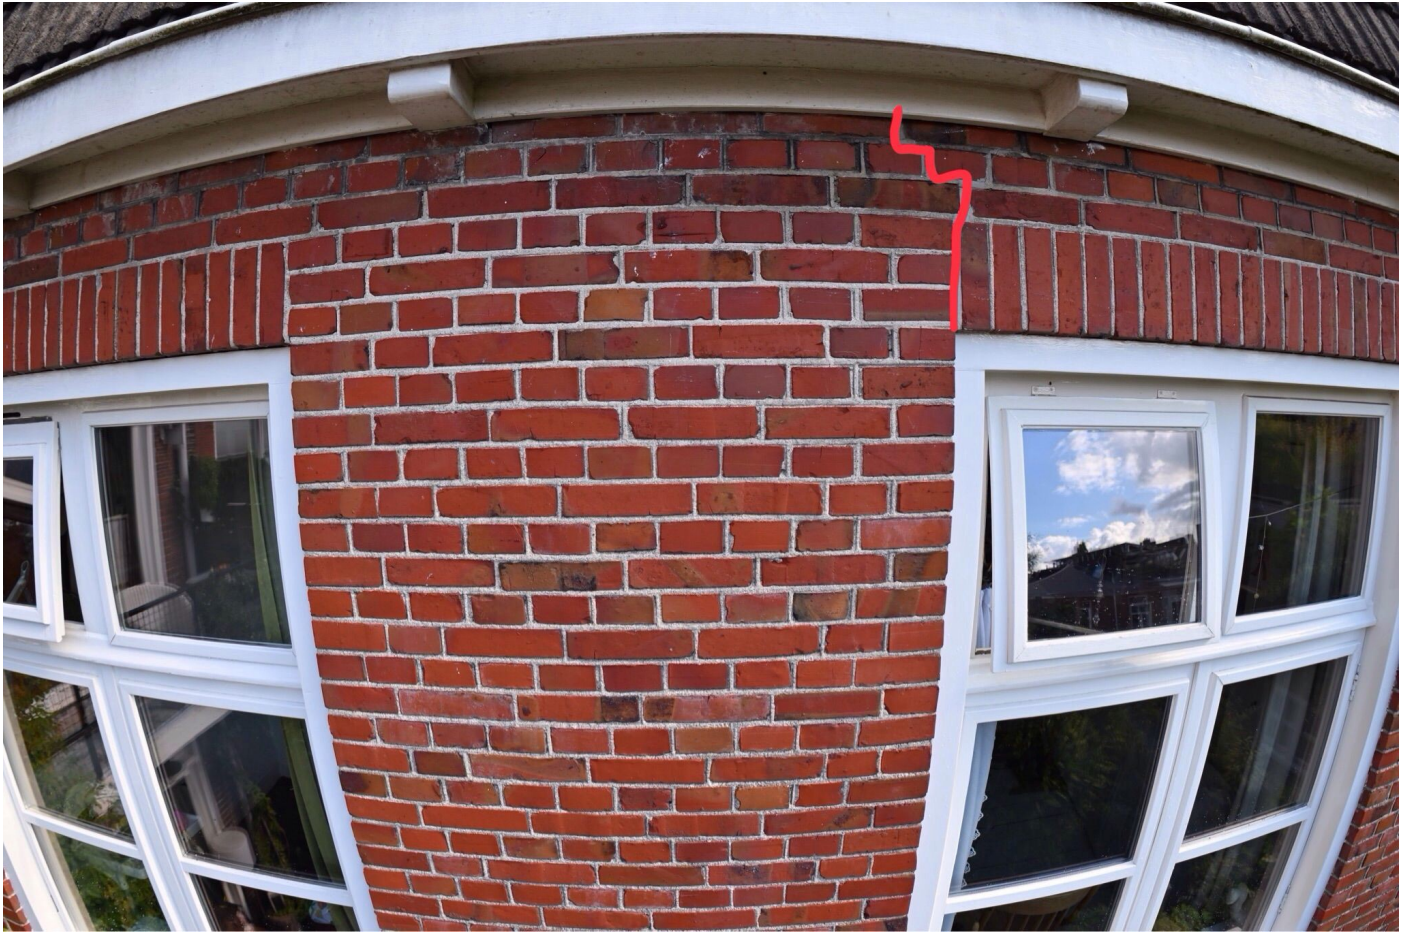
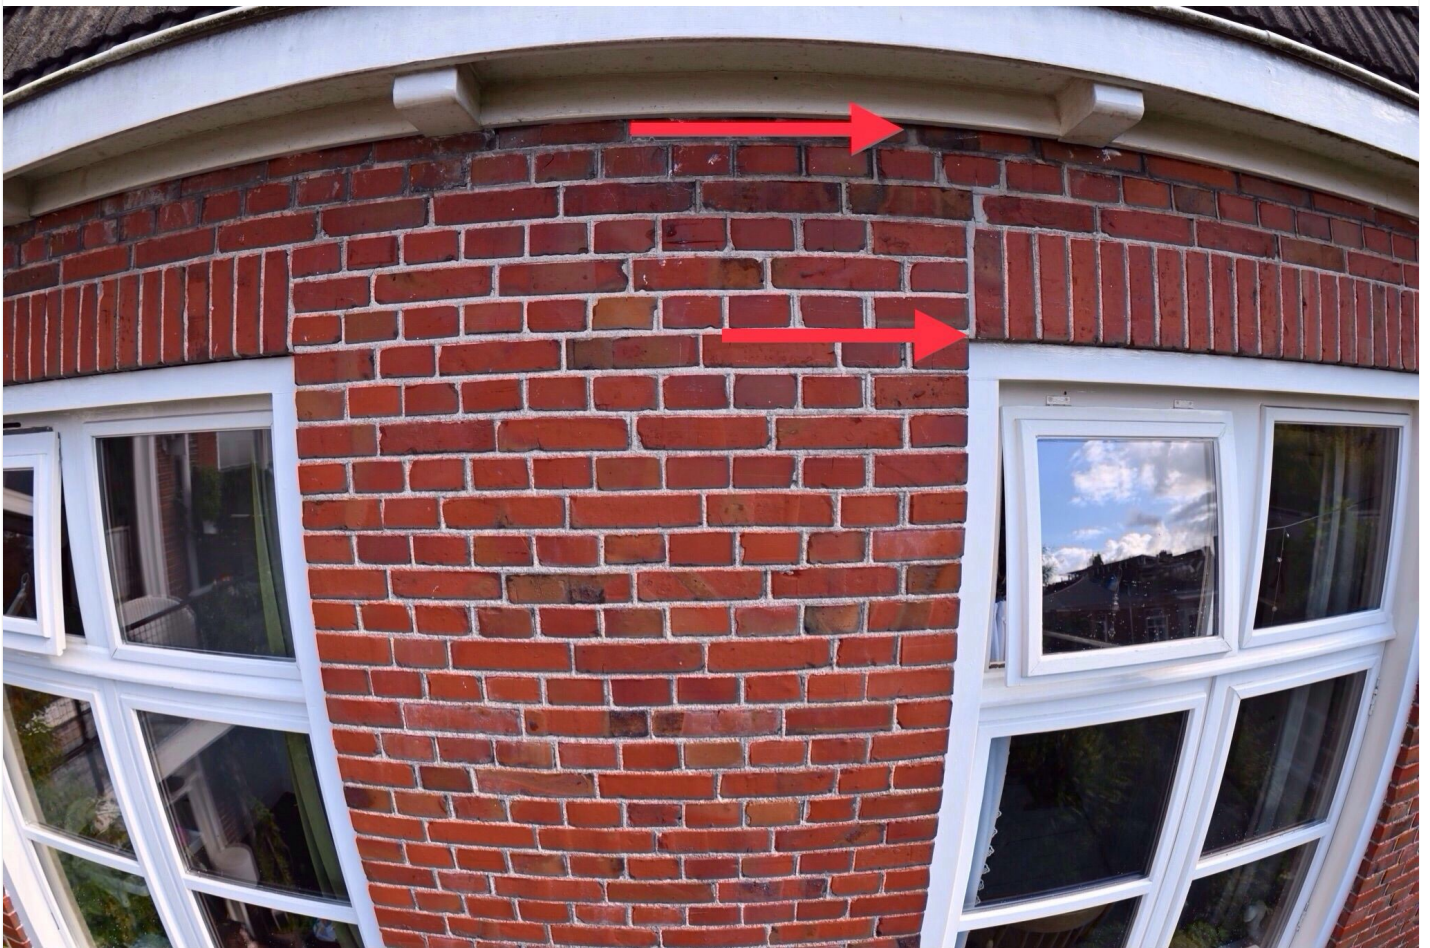
Schade 11

Lengte: 0.4

Hoogte tov vloer/maaiveld: 6.5
