## SCHADE BUITEN

Gevel nr: 1

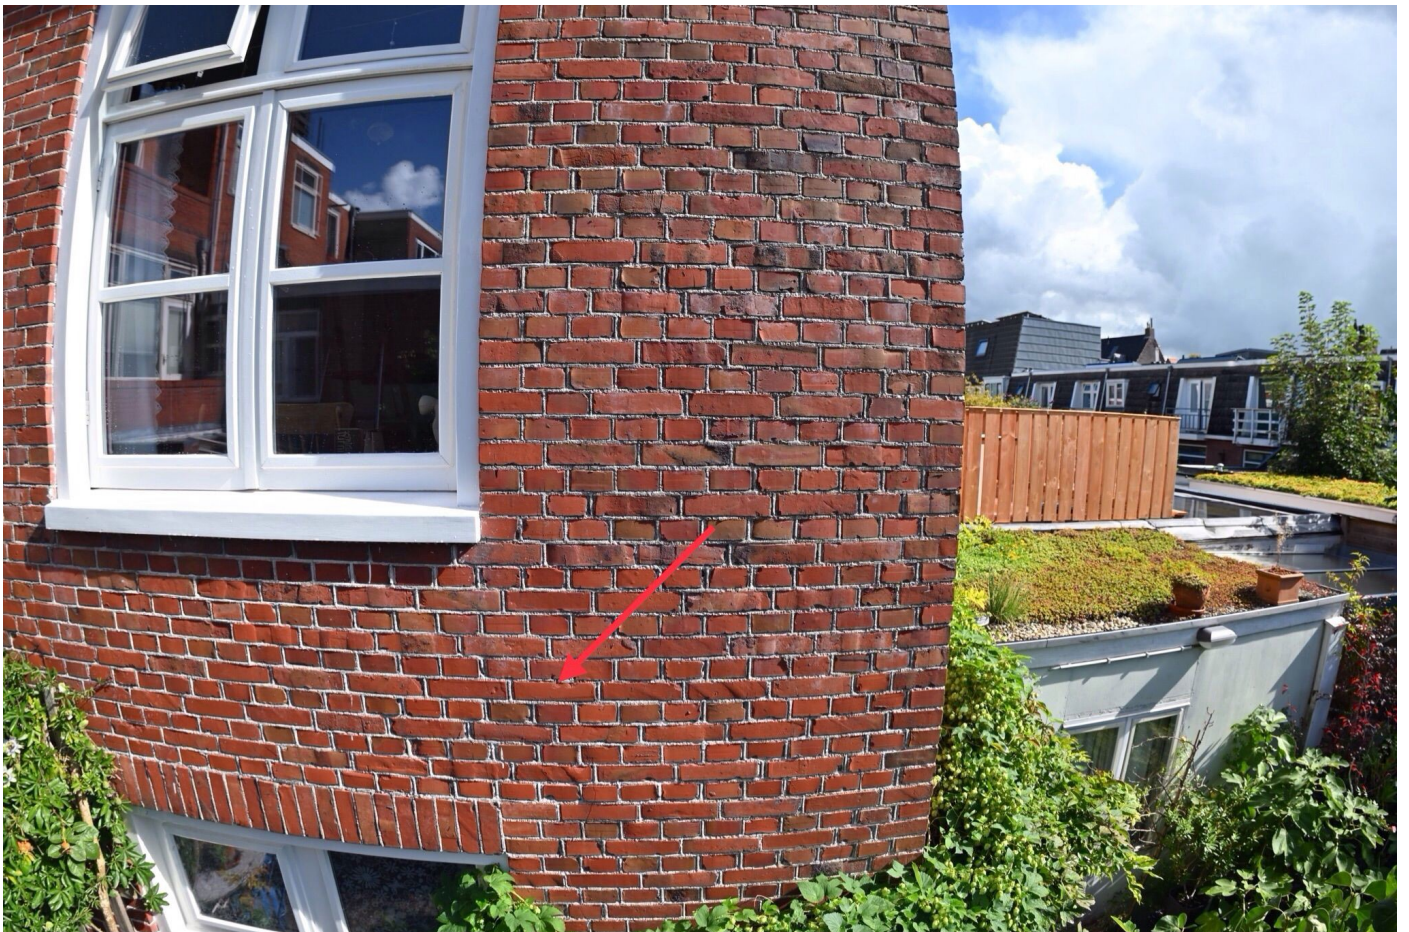
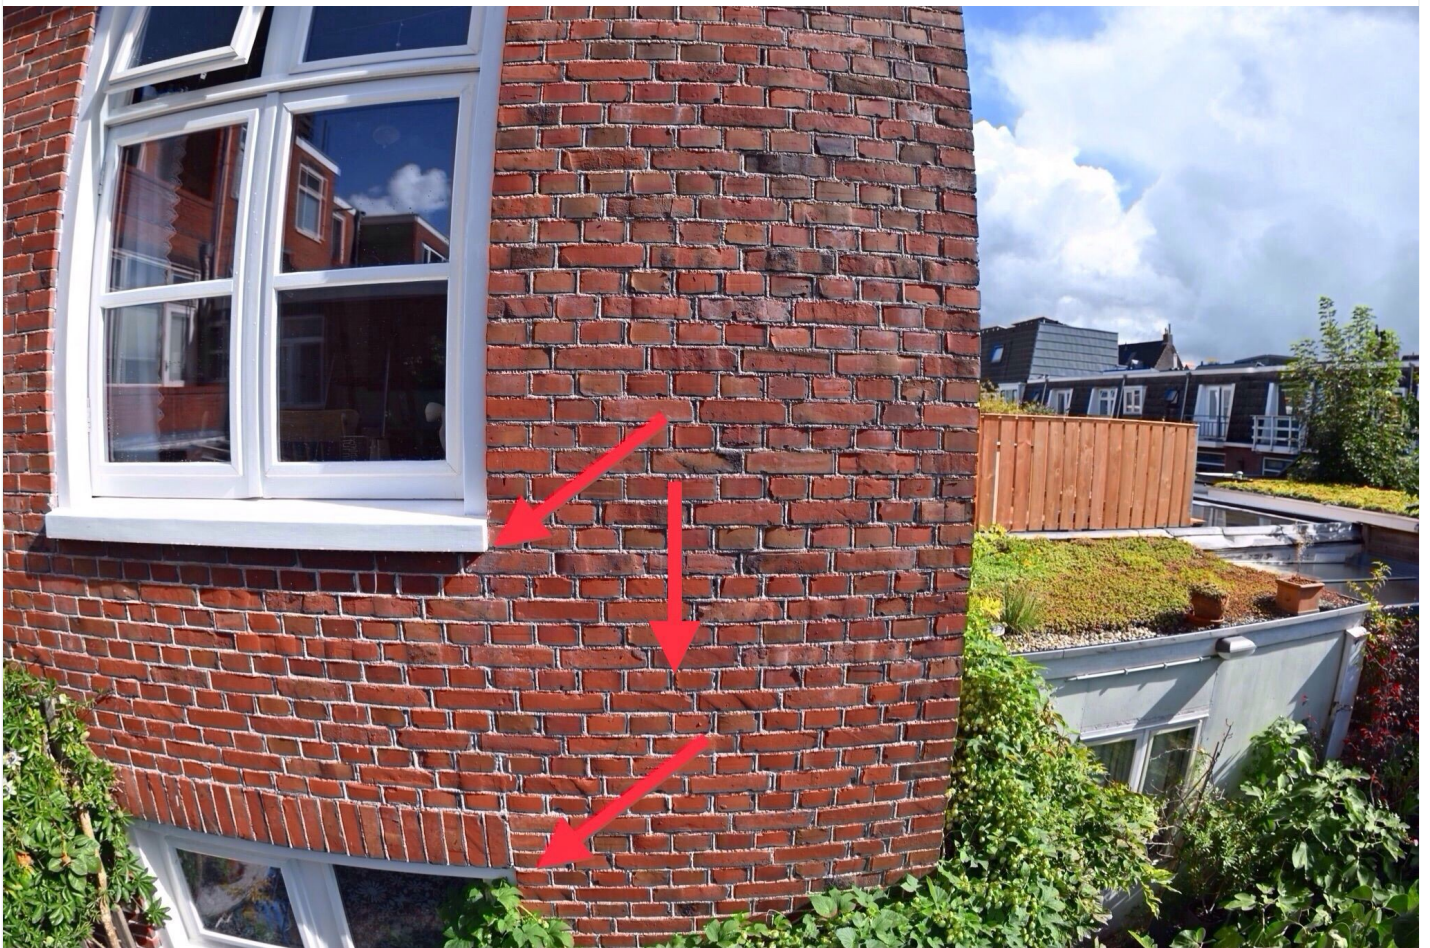
Schade 12

Lengte: 1.7

Gebroken steen/tegel: 3

Hoogte tov vloer/maaiveld: 3.5

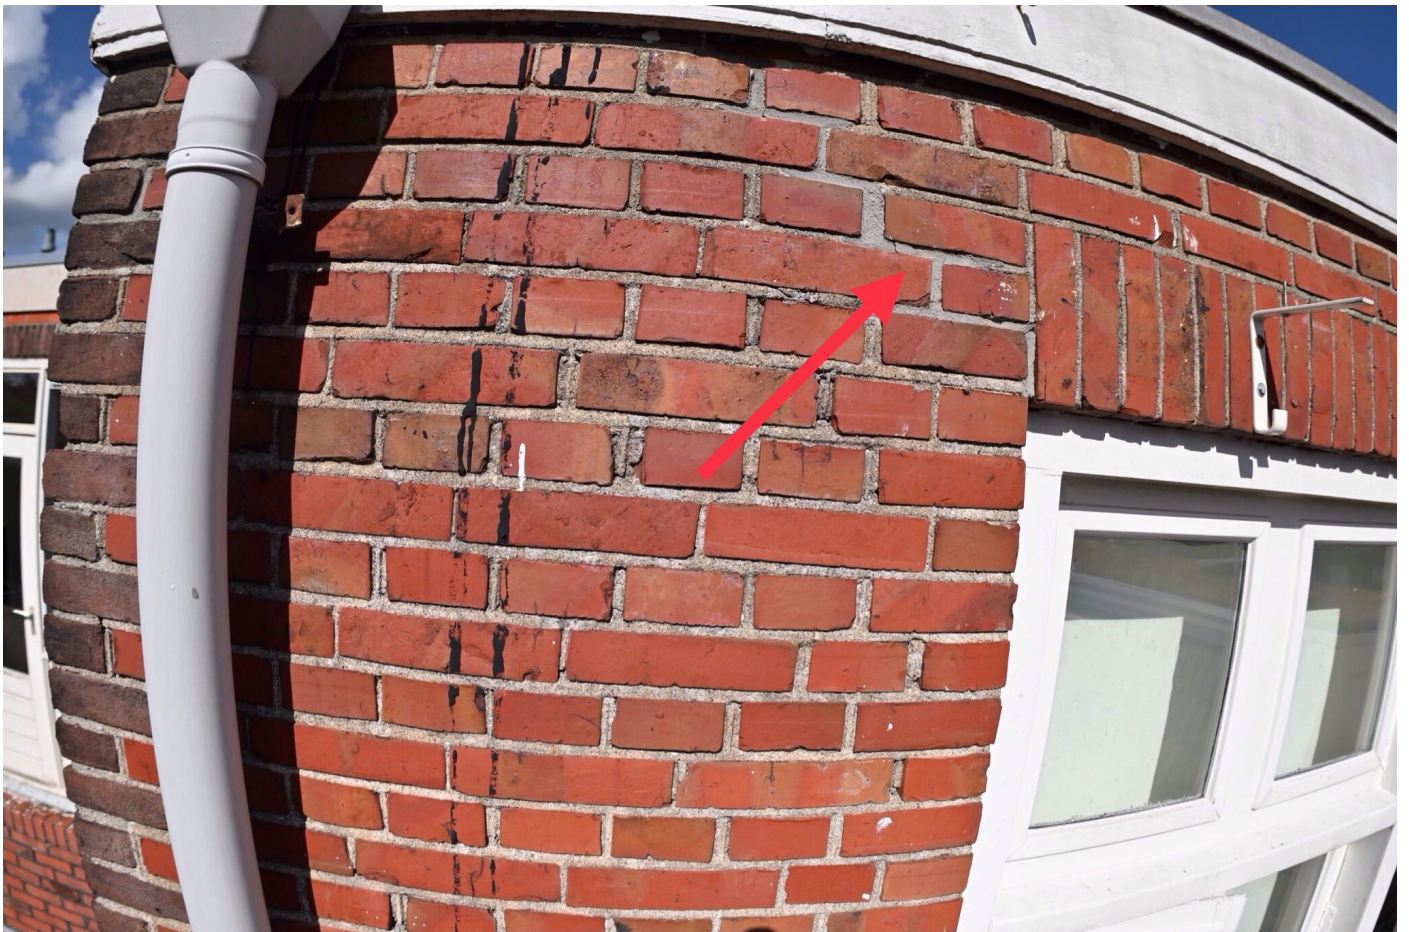
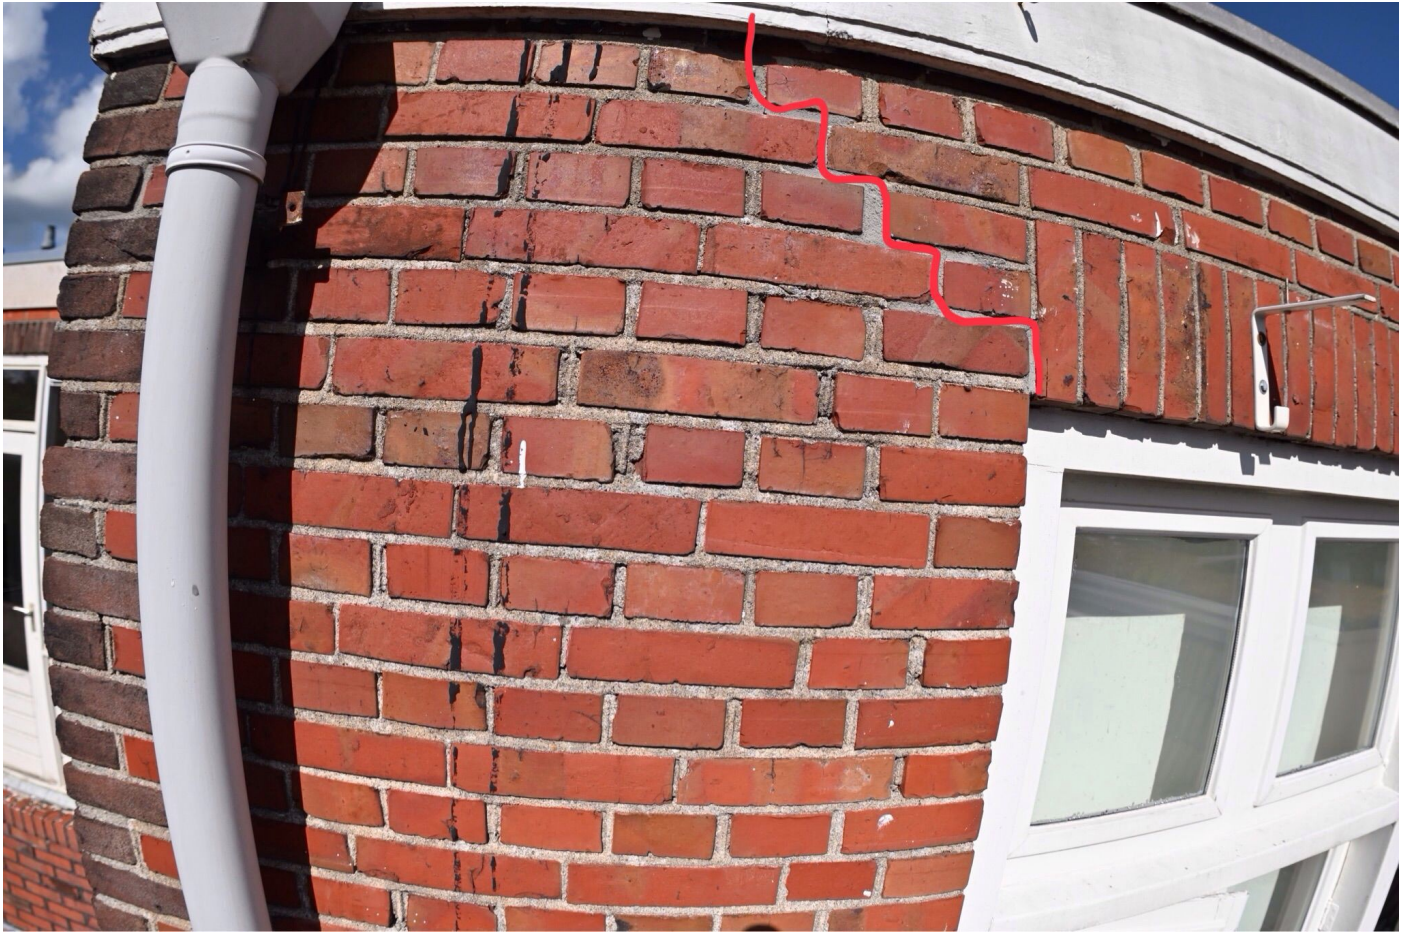
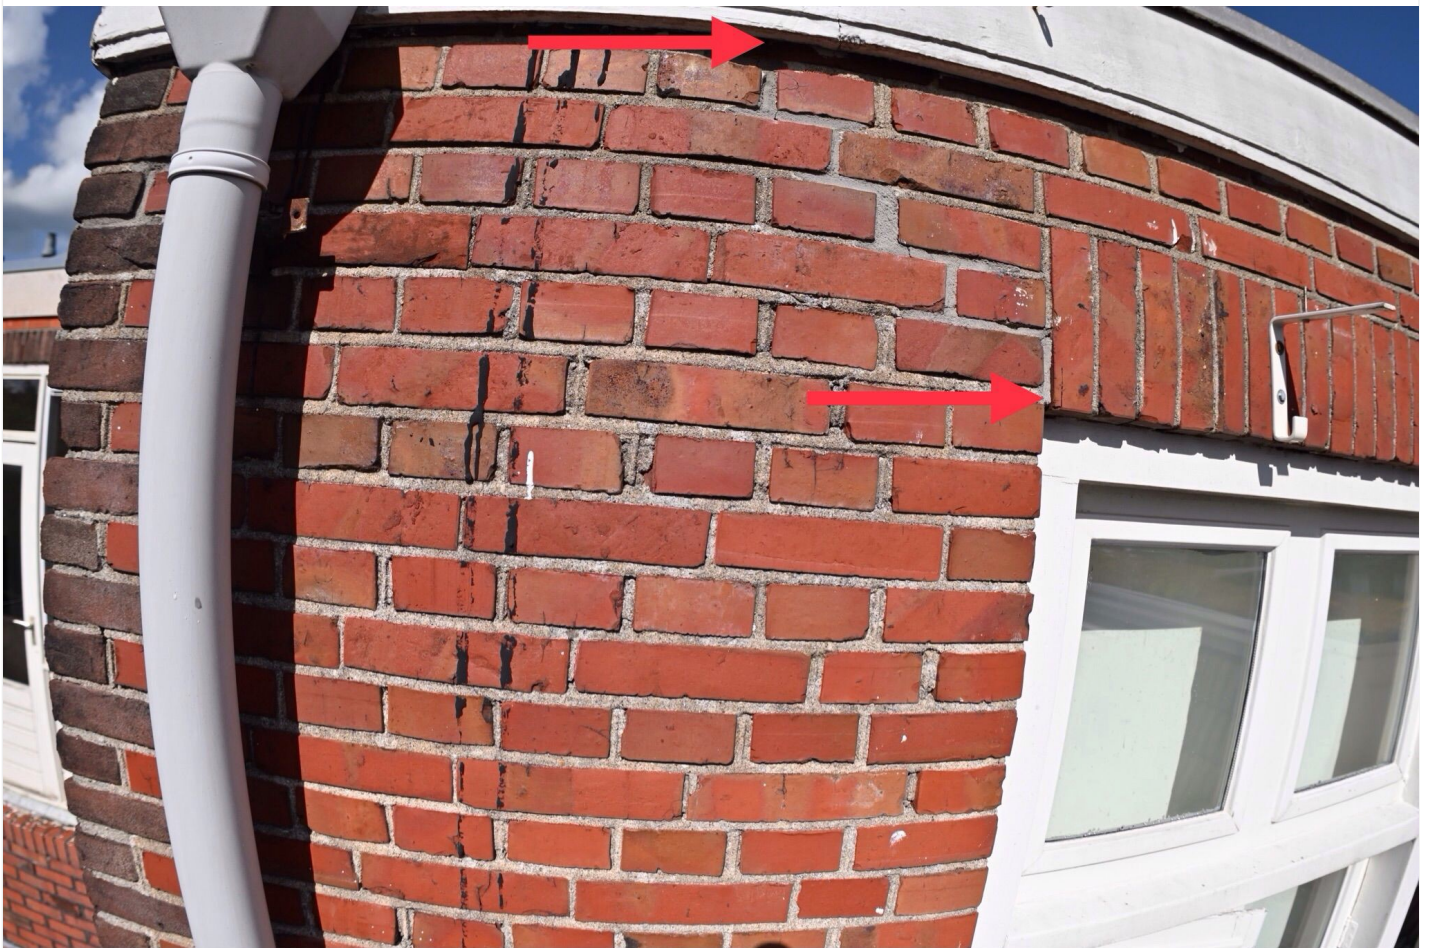
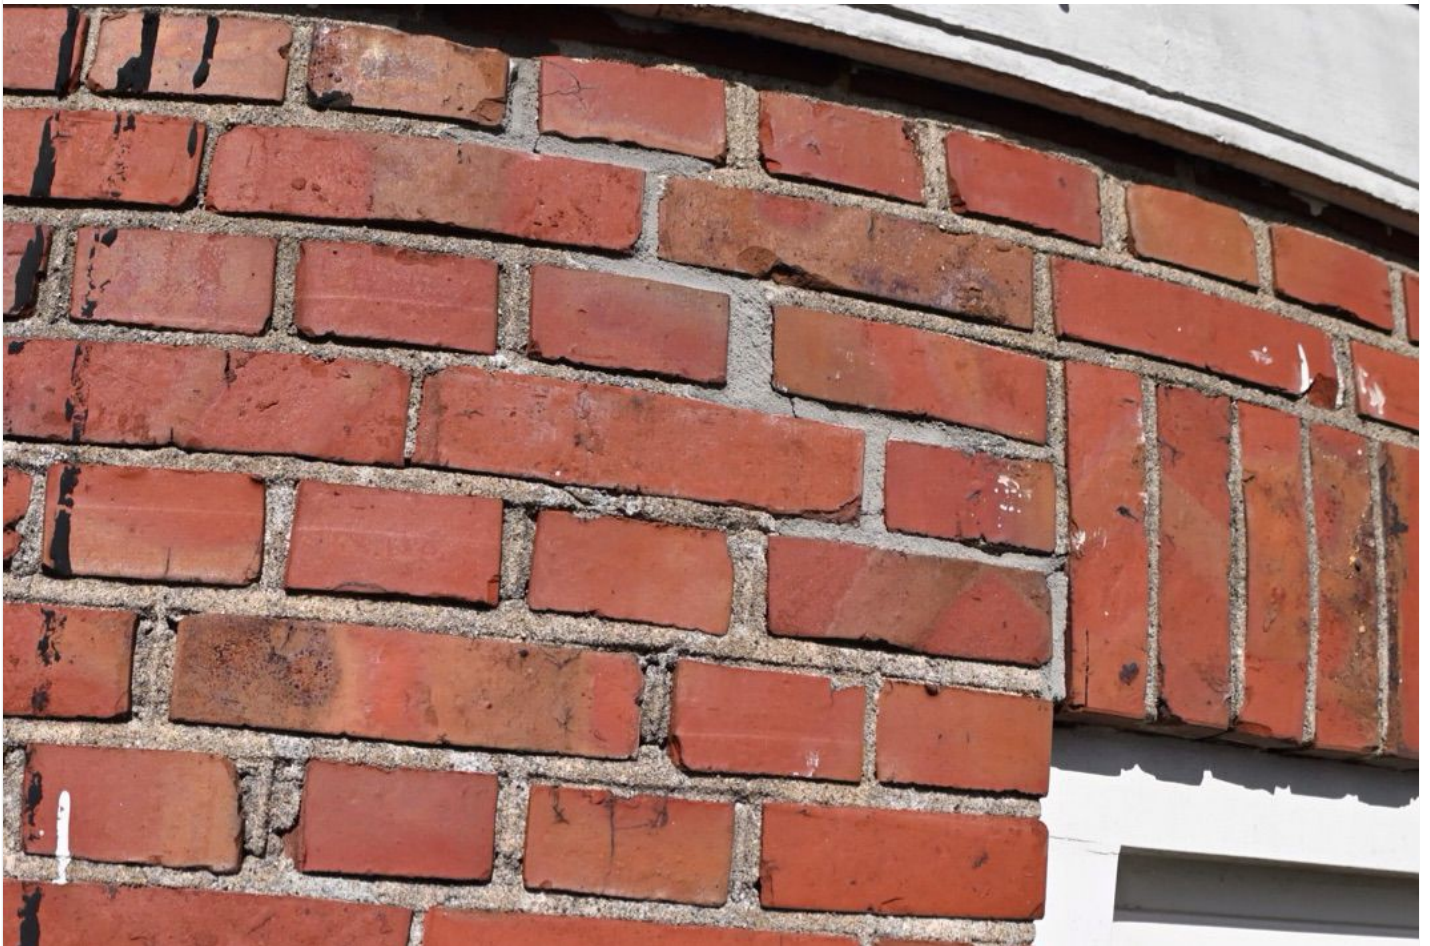
Schade 13

Lengte: 0.6

Hoogte tov vloer/maaiveld: 10.0

Opmerking: Hersteld en opnieuw ontstaan

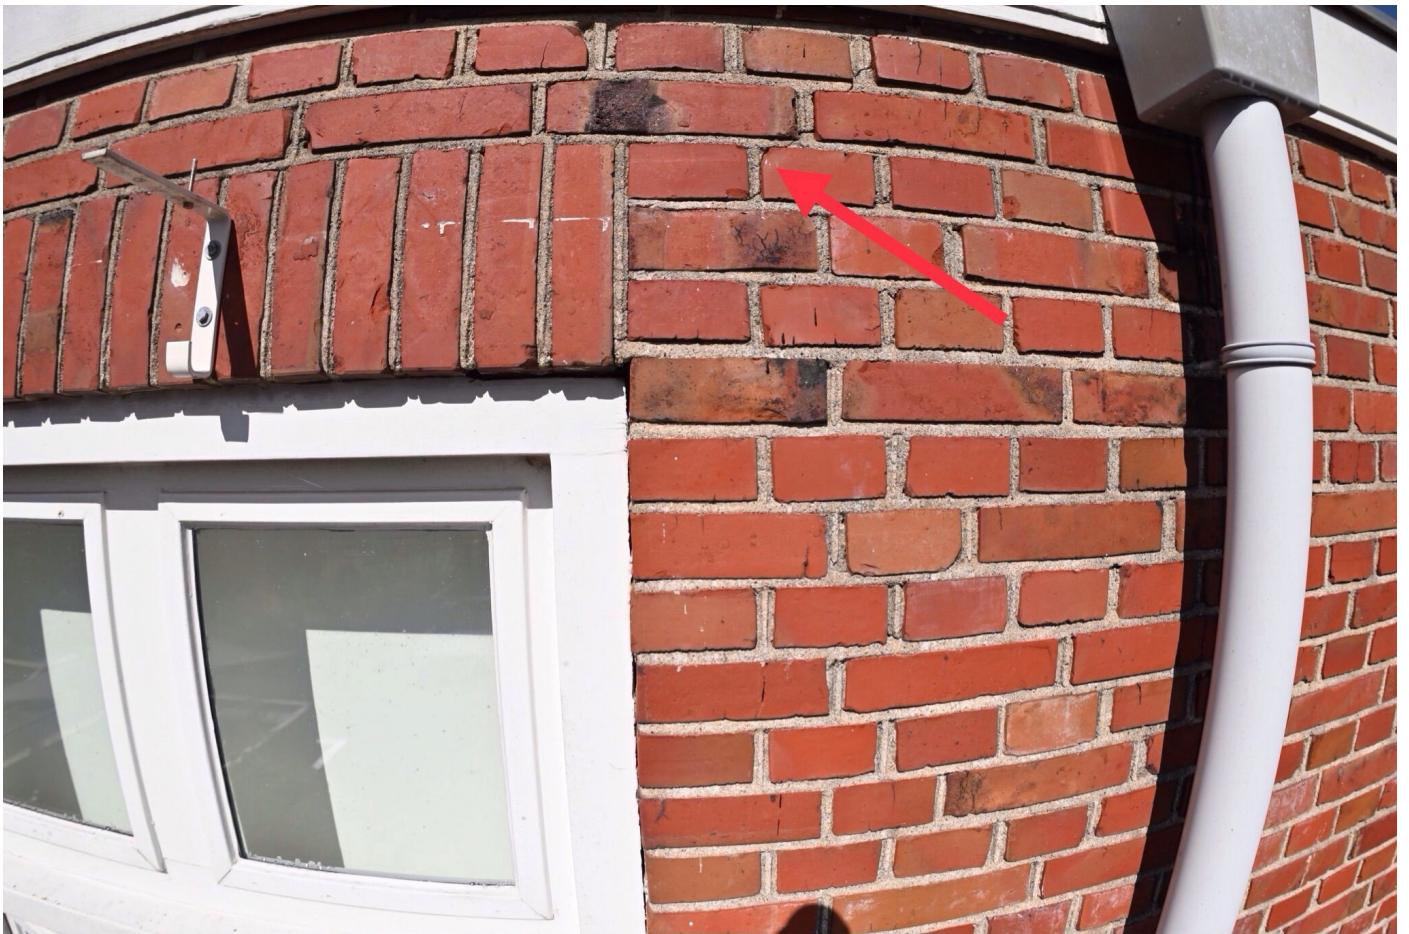
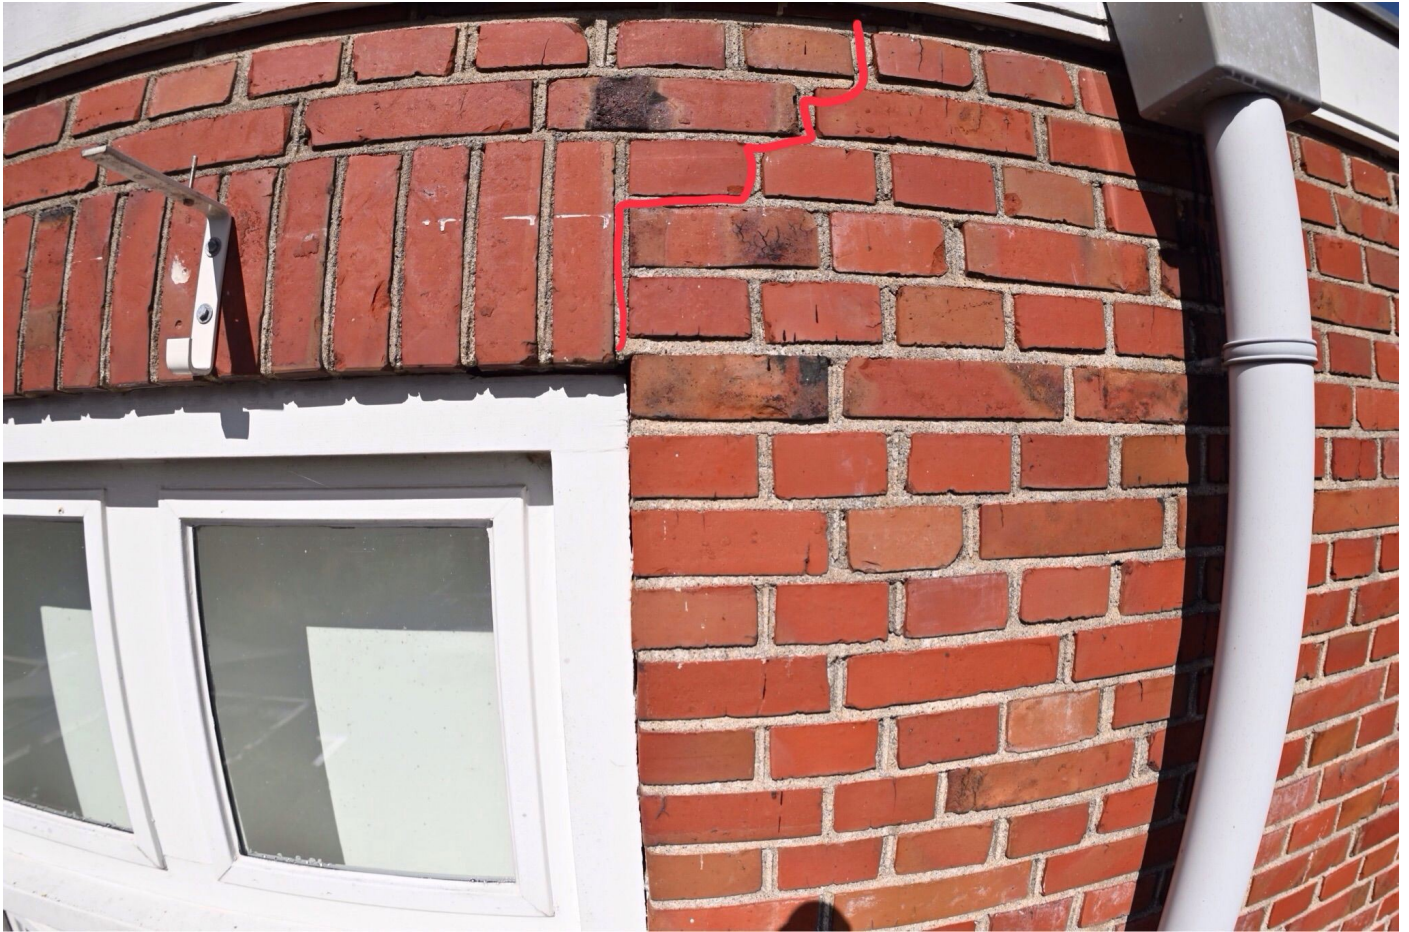
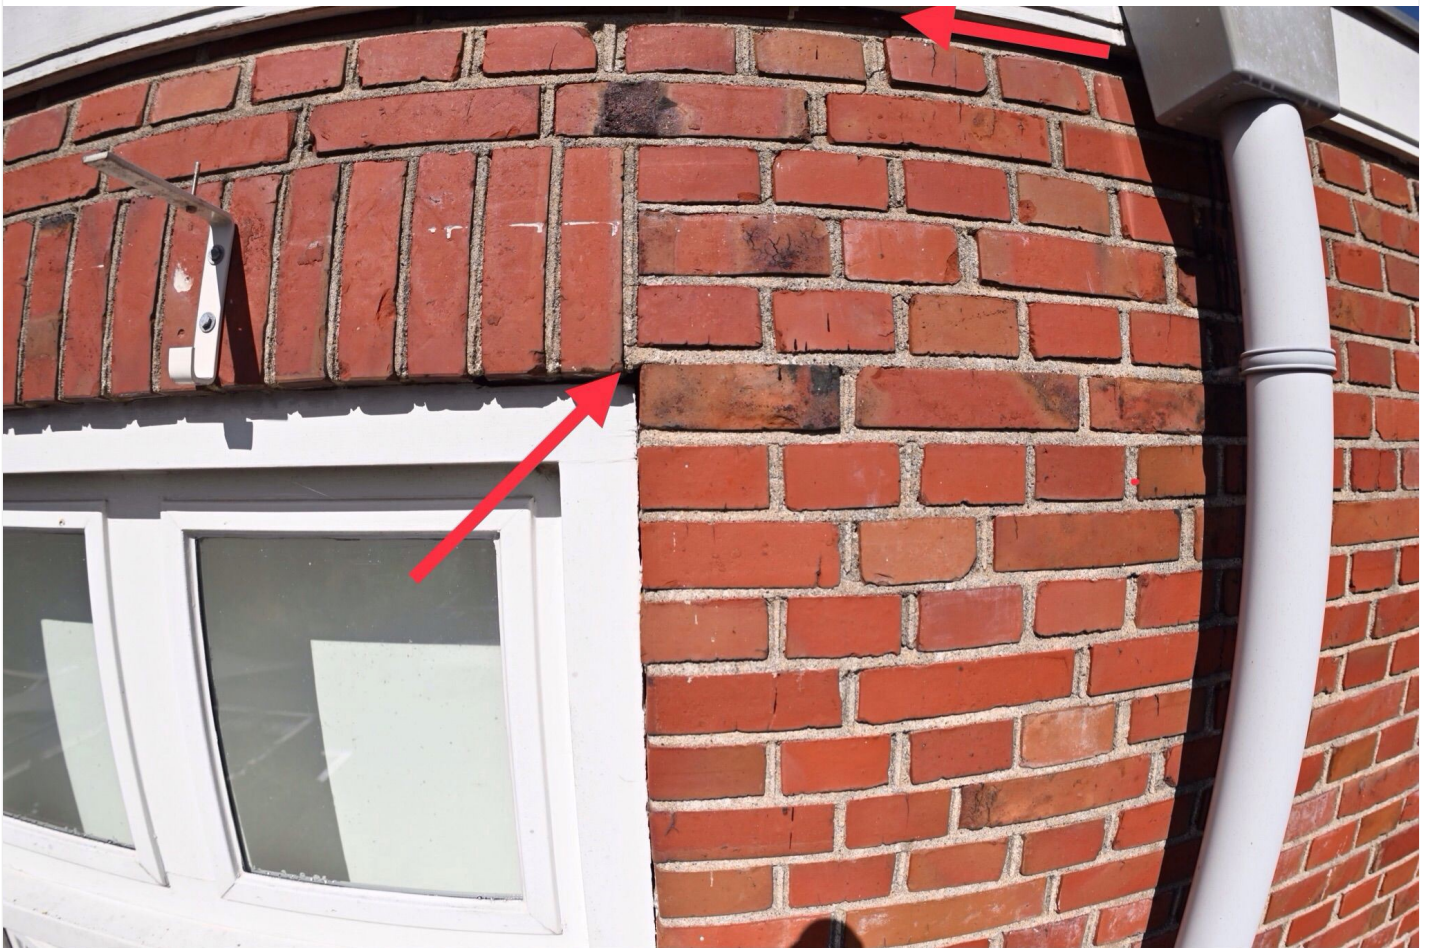
Schade 14

Lengte: 0.5

Hoogte tov vloer/maaiveld: 10.0

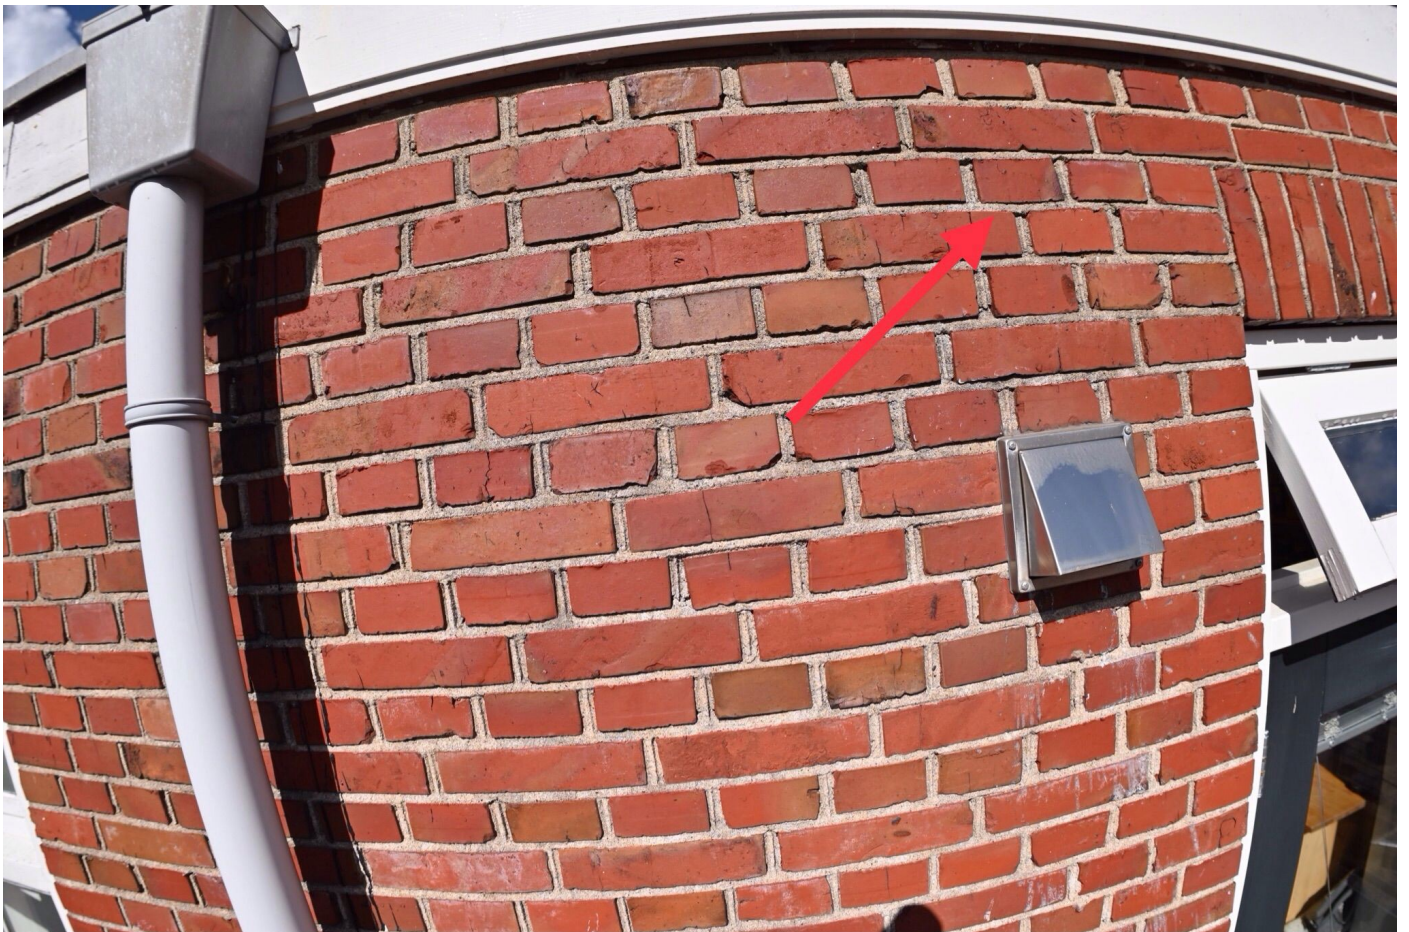
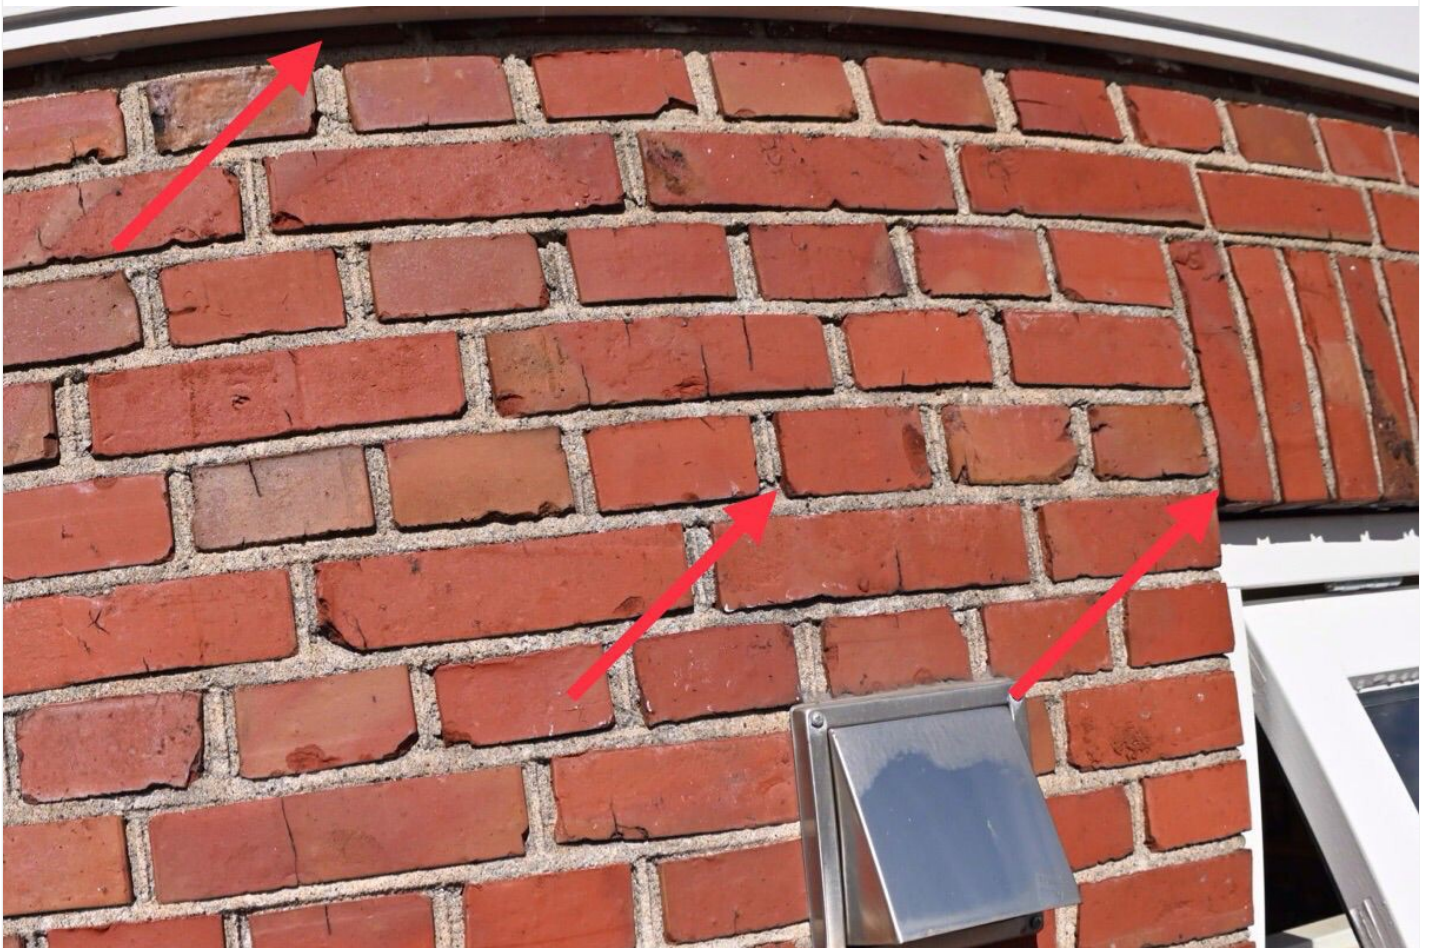
Schade 15

Lengthe: 1.0

Hoogte tov vloer/maaiveld: 10.0

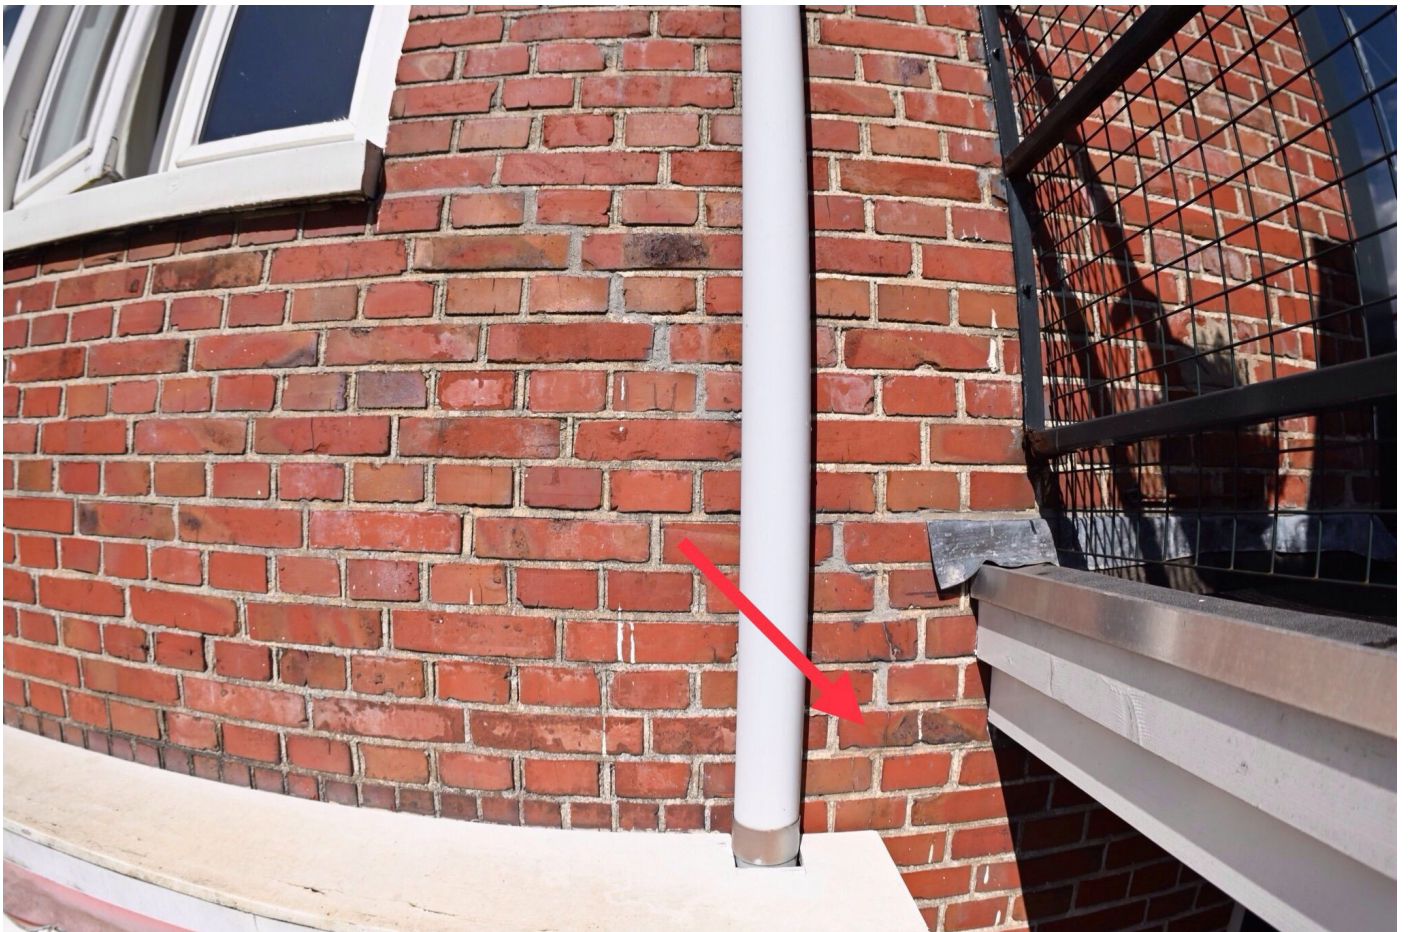
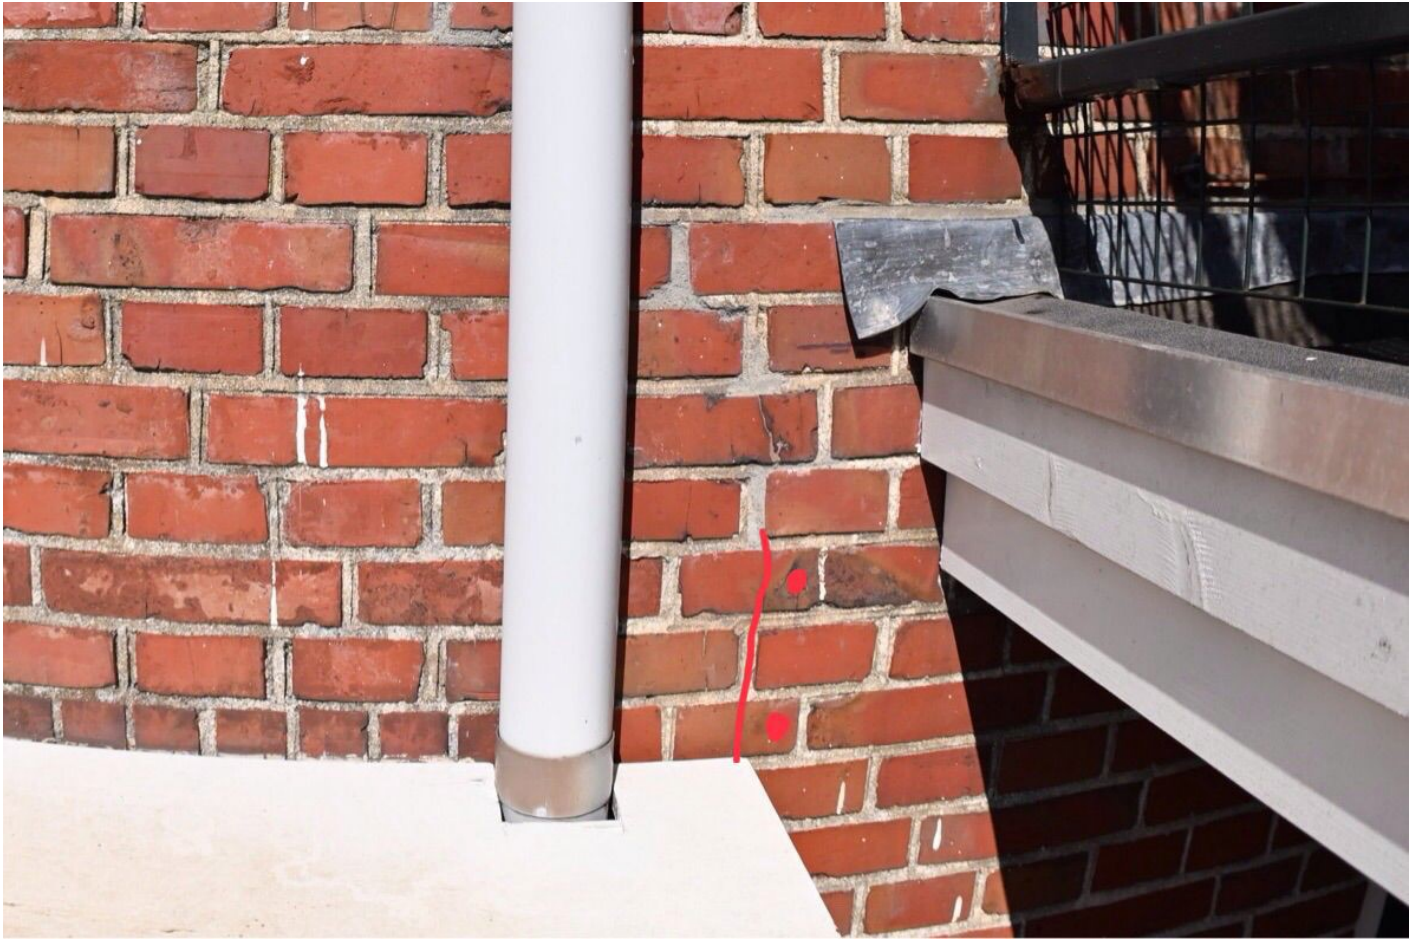
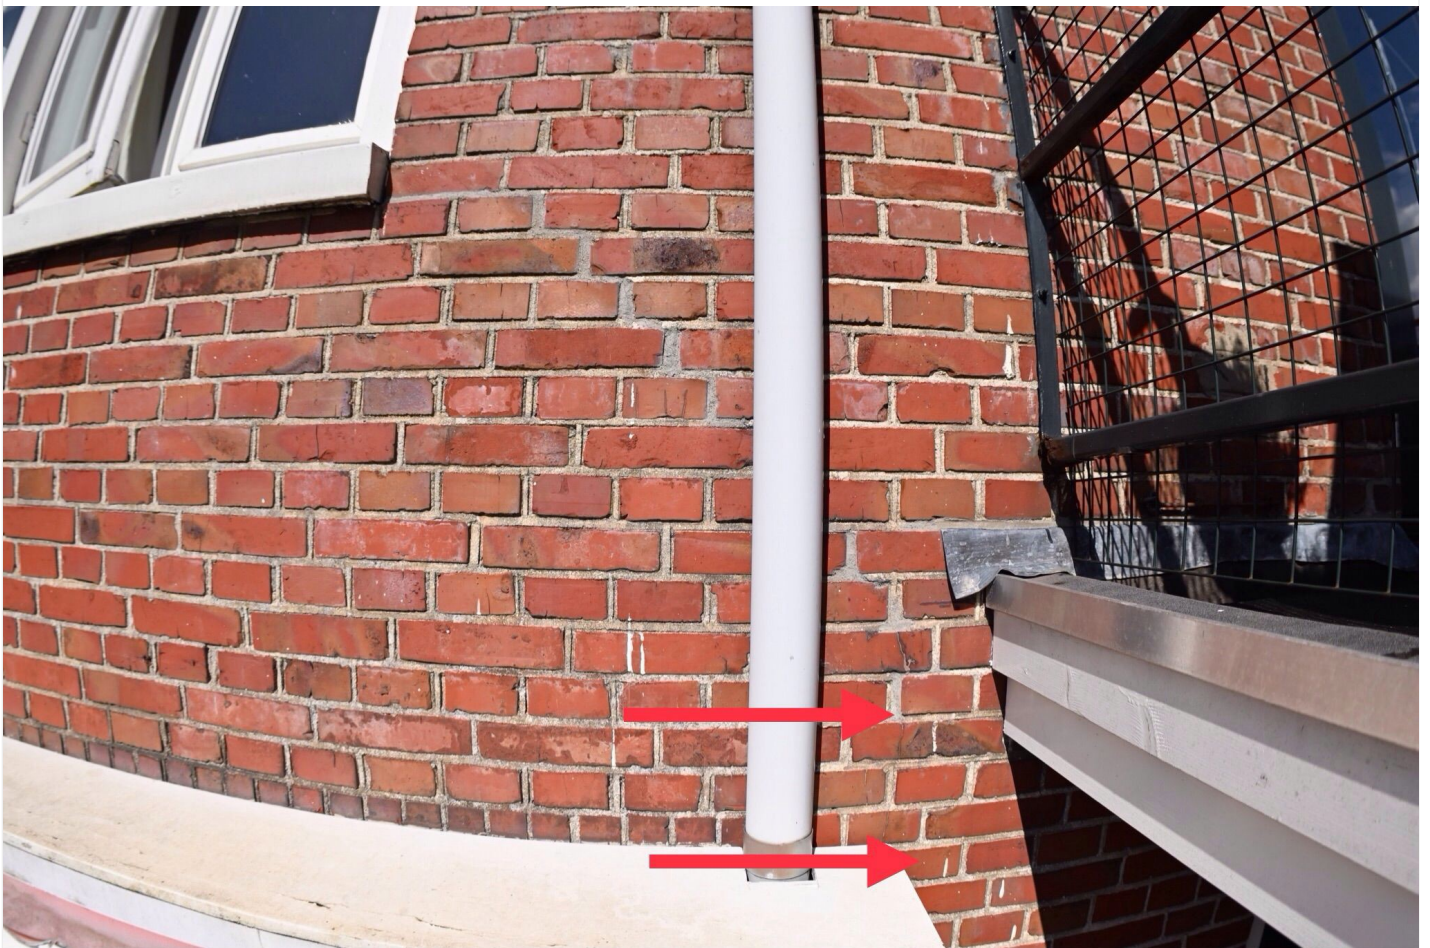
Schade 16

Lengte: 0.3

Gebroken steen/tegel: 2

Hoogte tov vloer/maaiveld: 8.0

Opmerking: Herstelde scheur verergerd

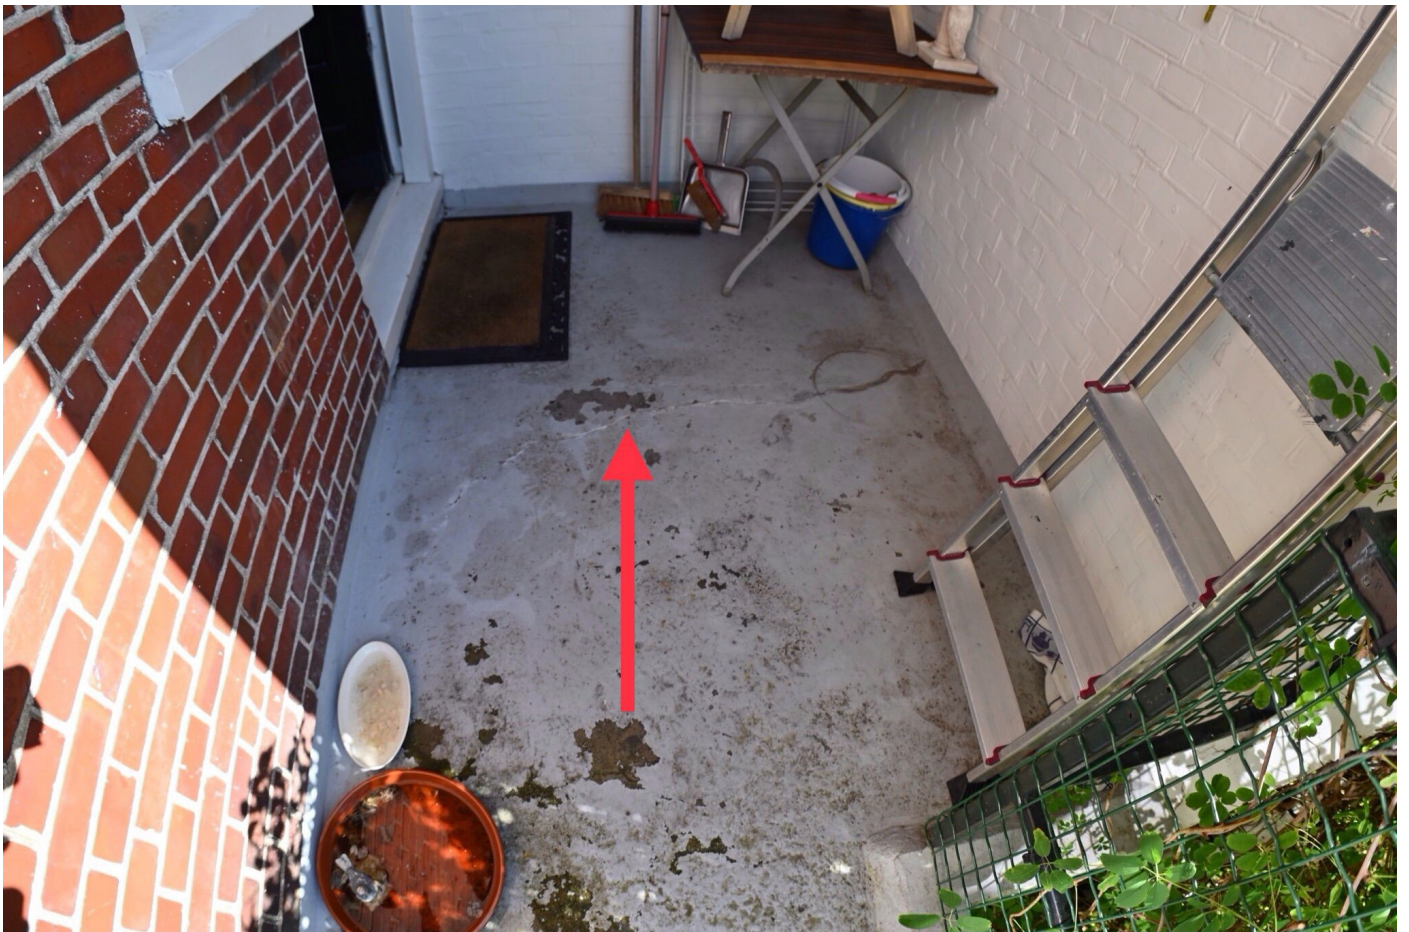
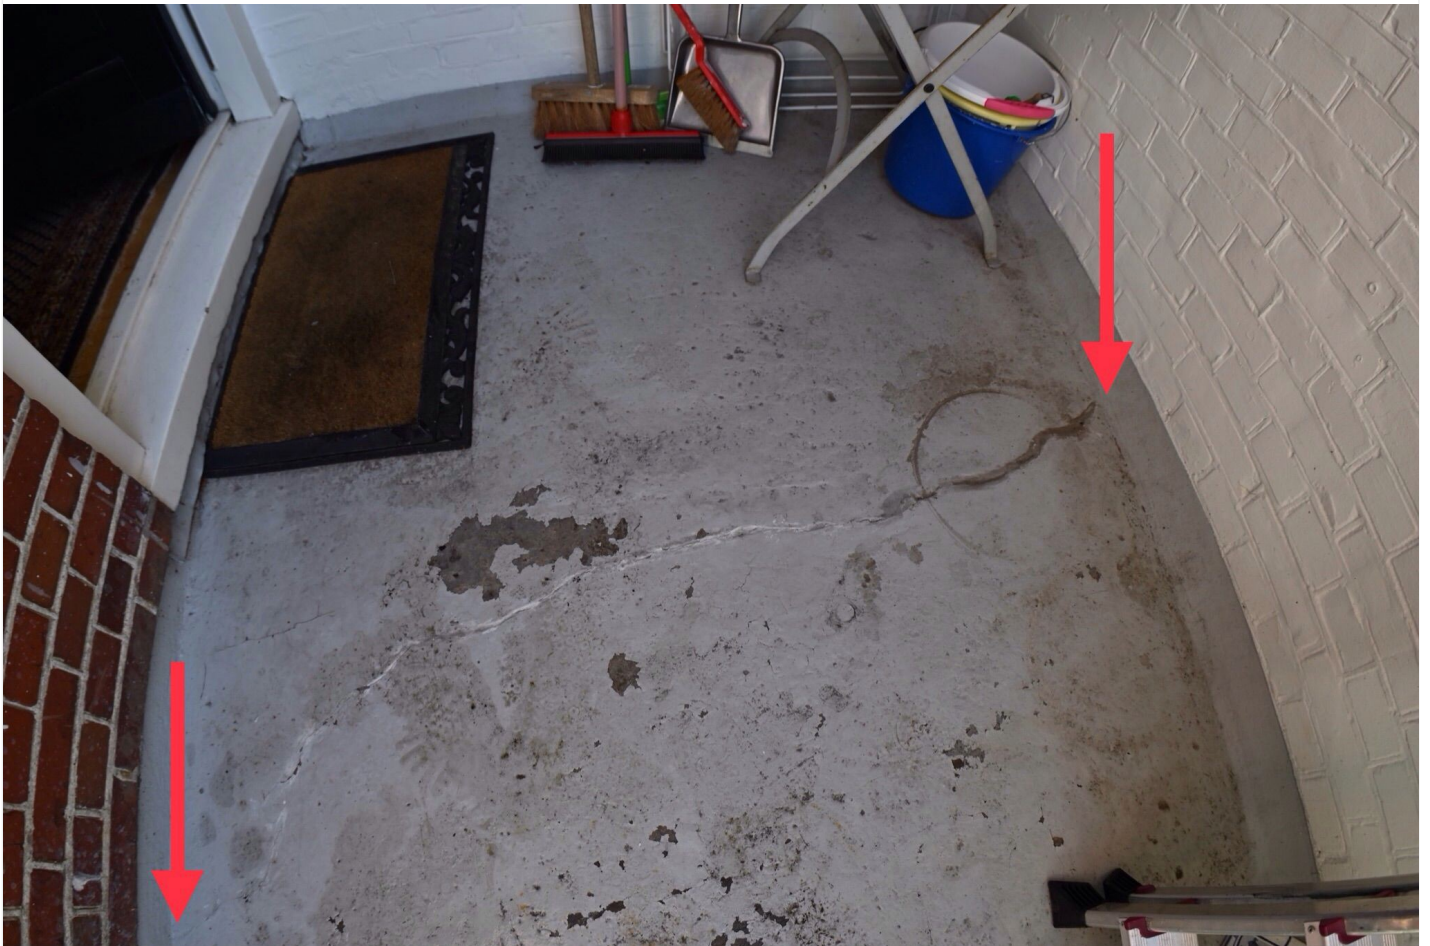
Schade 17

Lengte: 1.2

Hoogte tov vloer/maaiveld: 0.1
