## SCHADE BUITEN

Gevel nr: 1

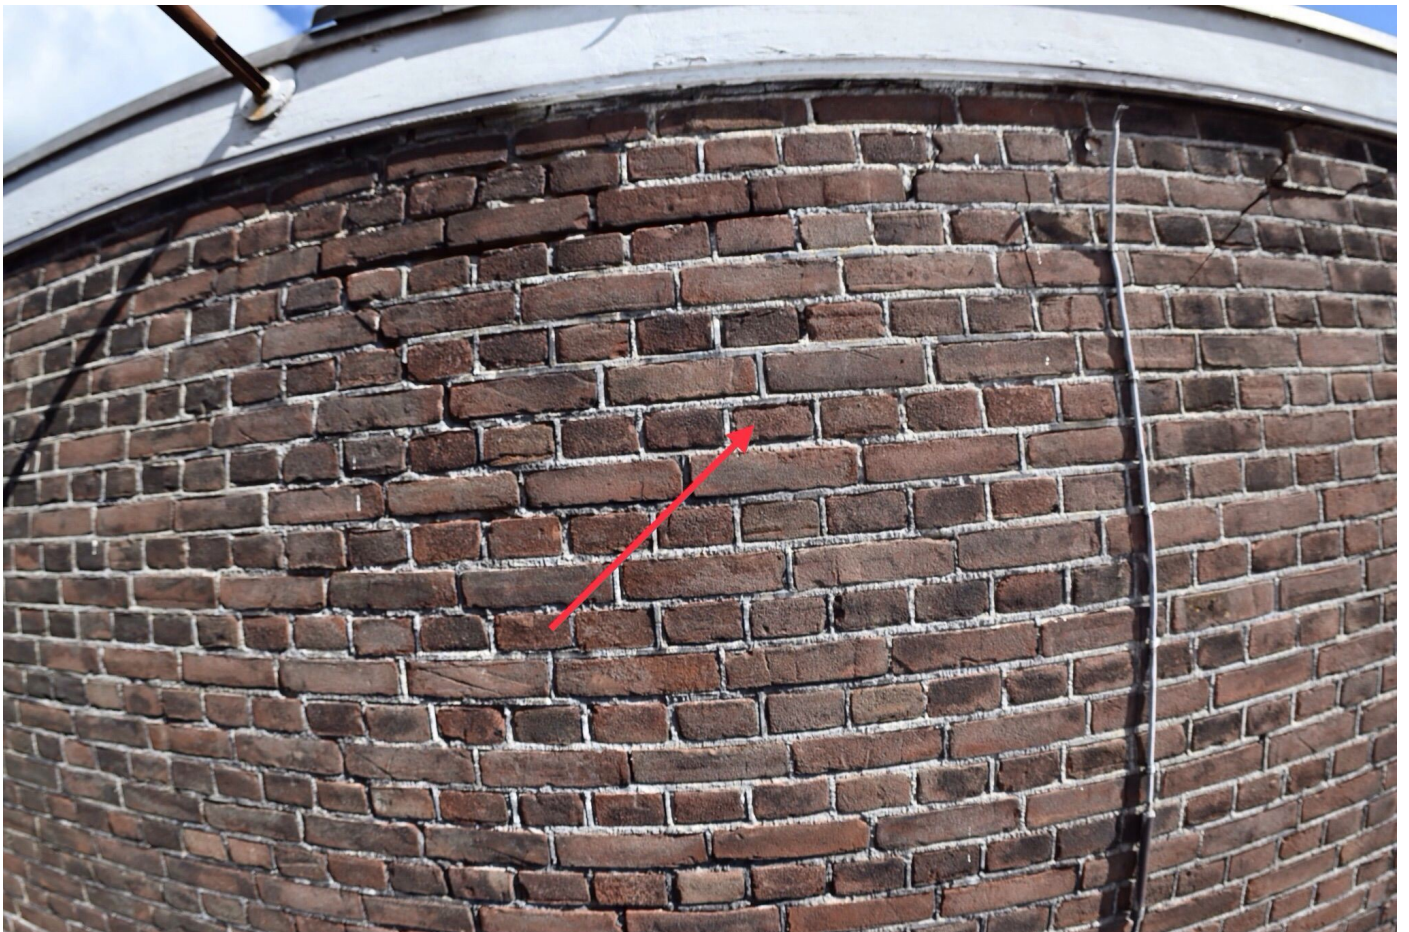
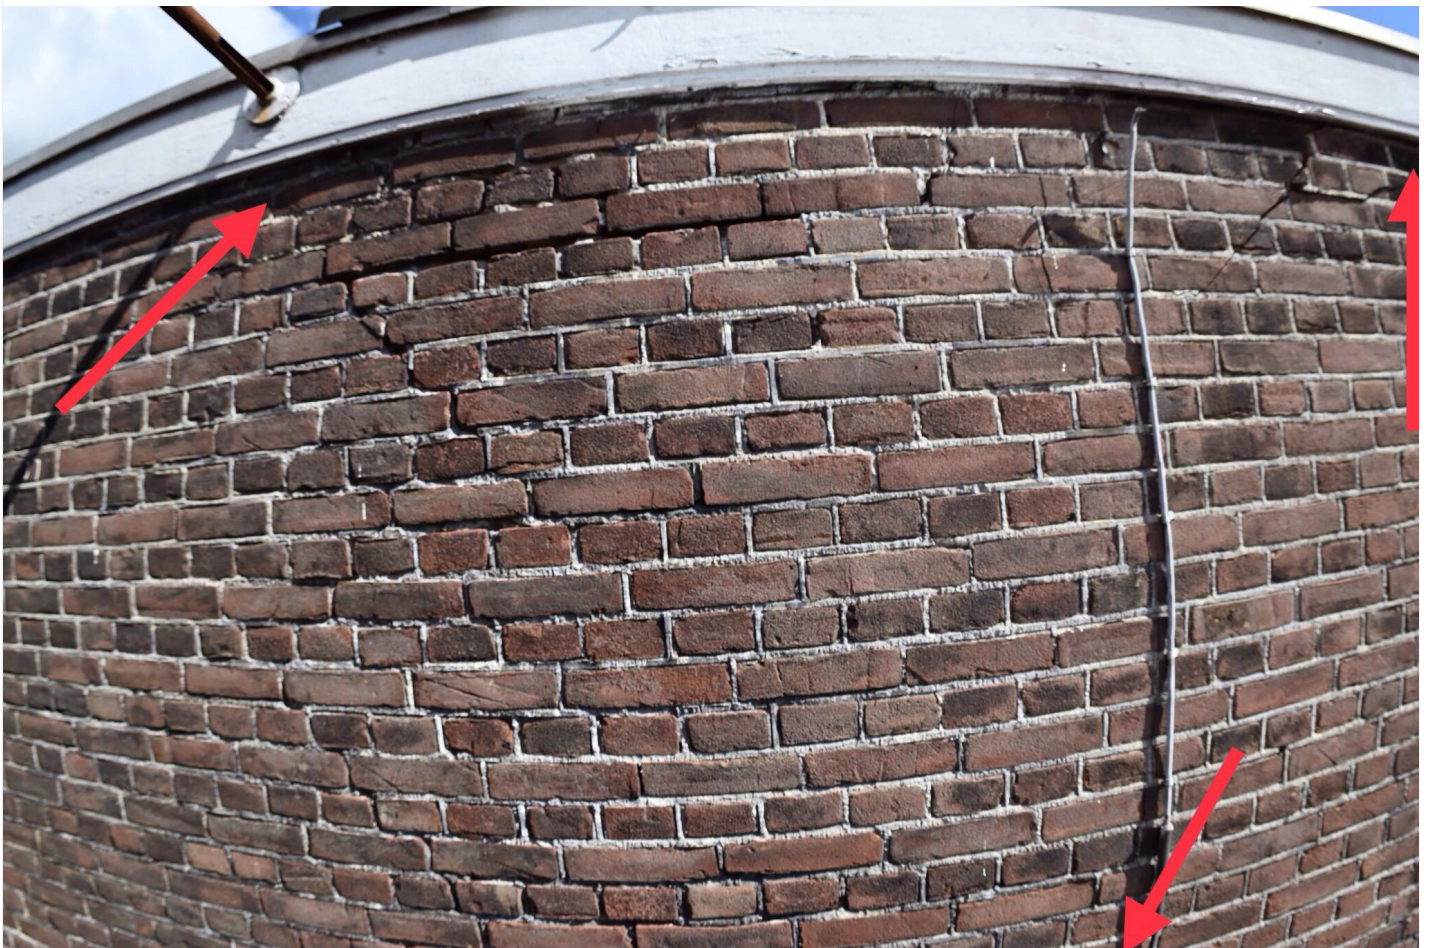
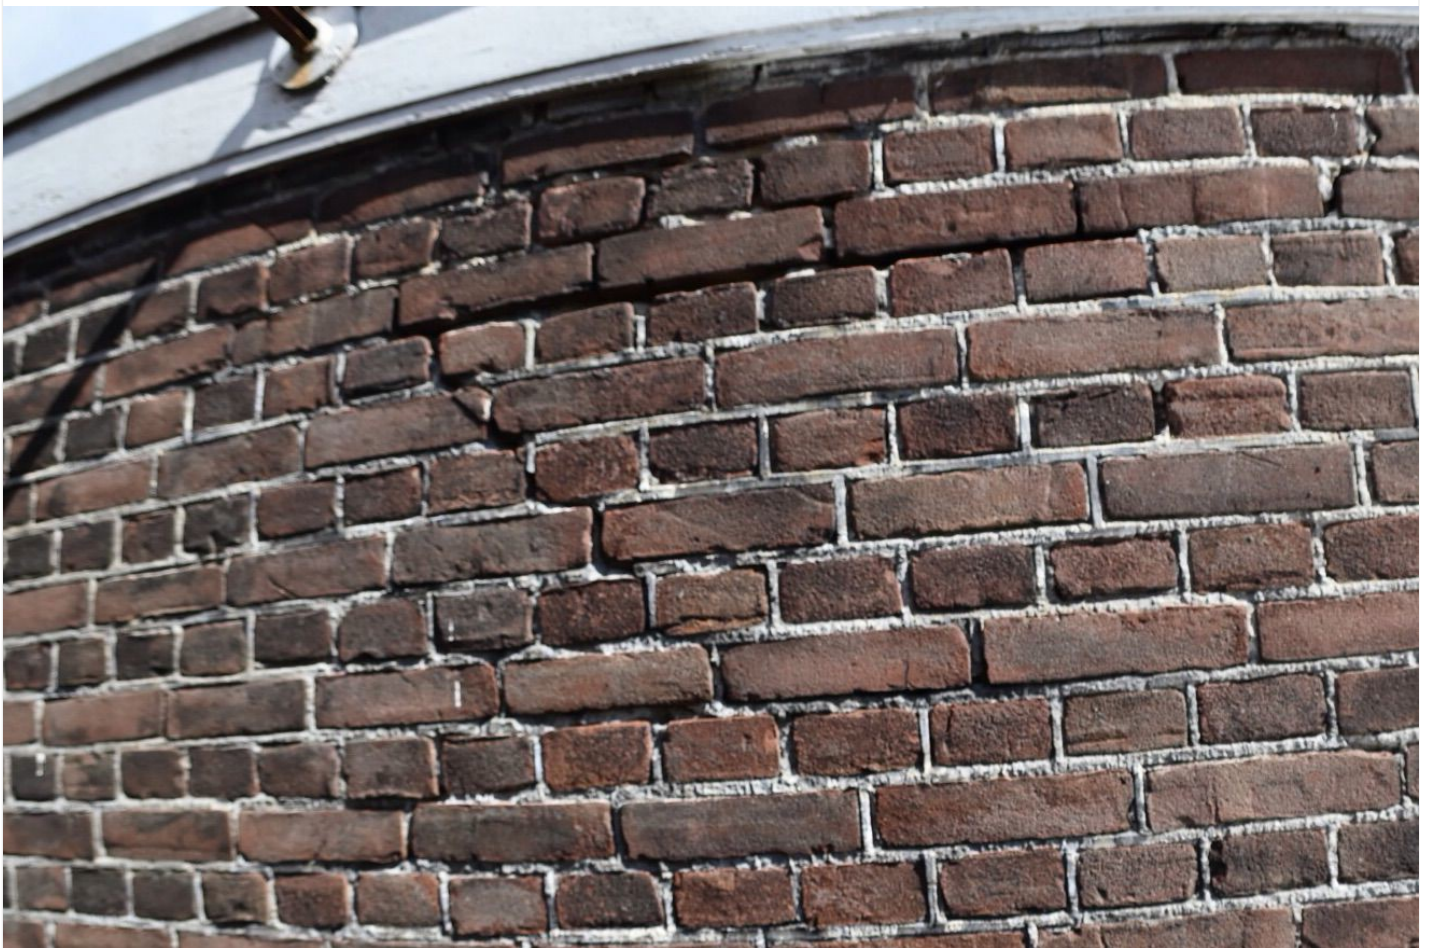
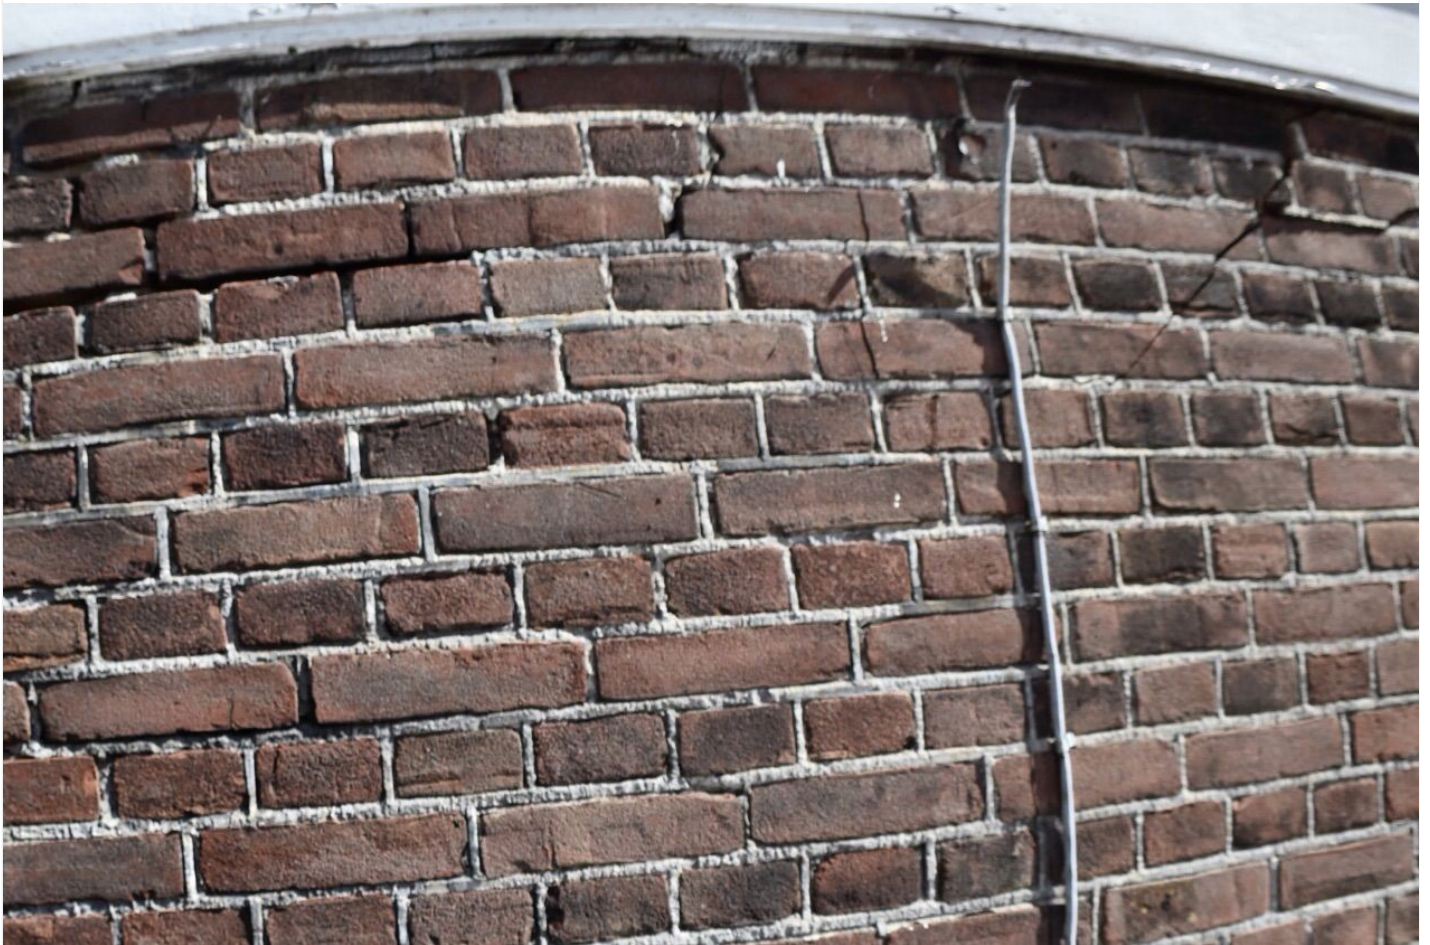
Schade 18

Length: 2.7

Gebroken steen/tegel: 16

Hoogte tov vloer/maaiveld: 10.0

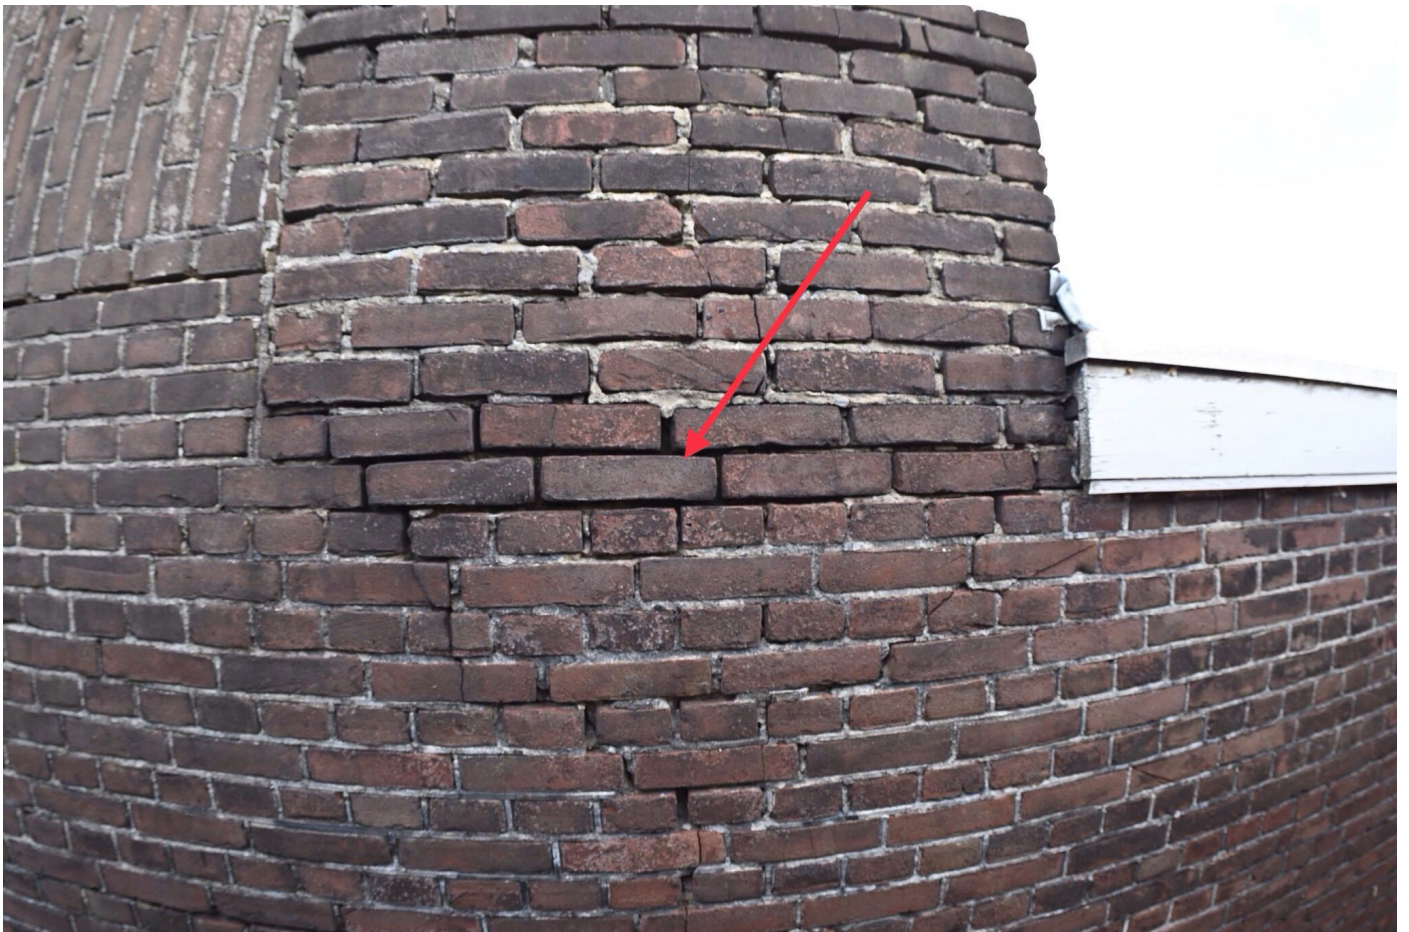
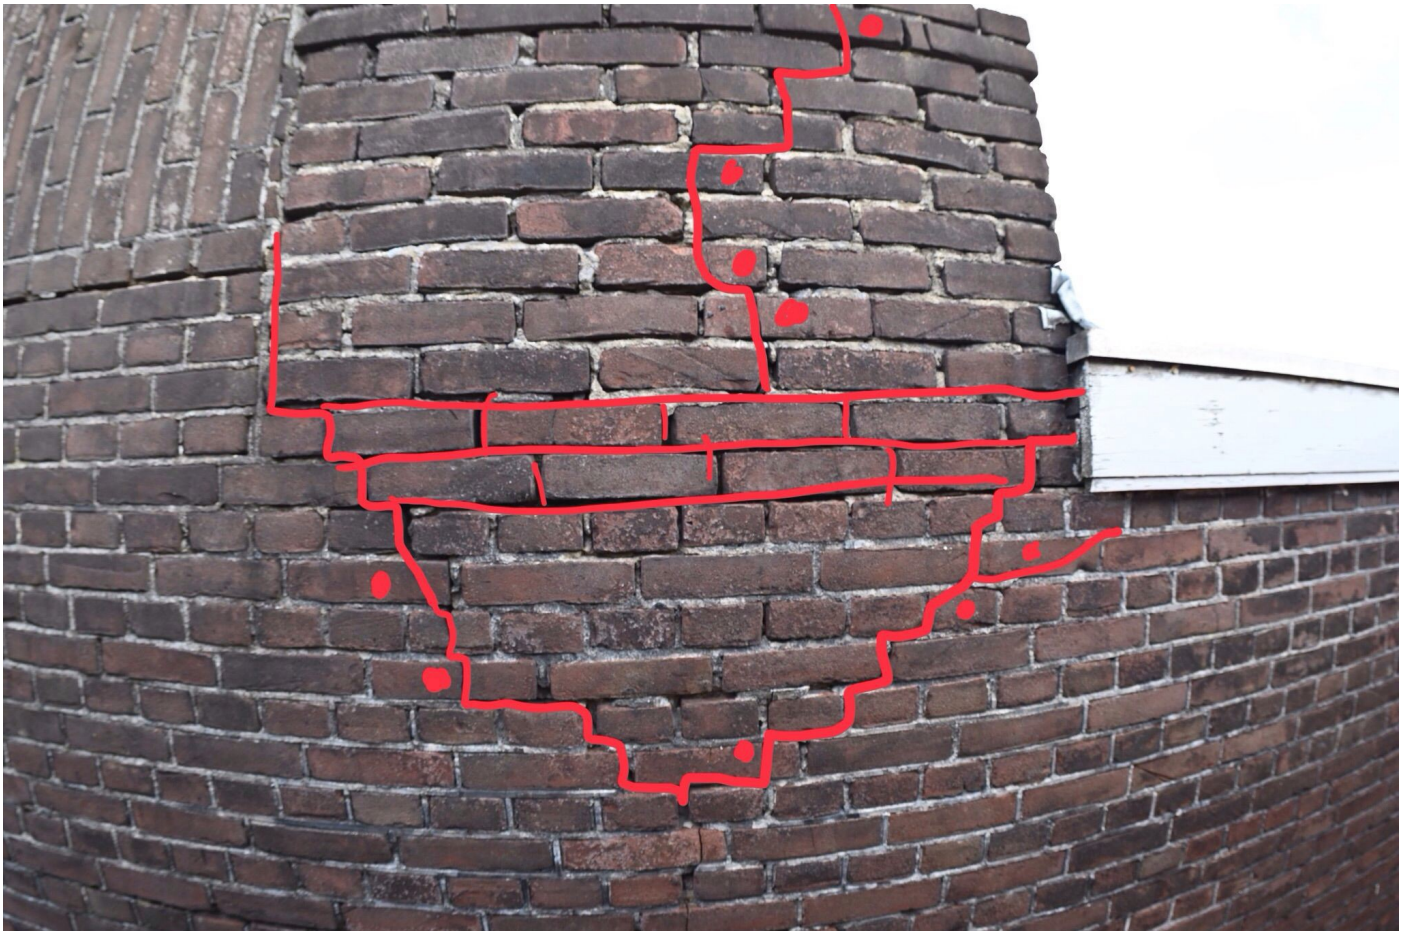
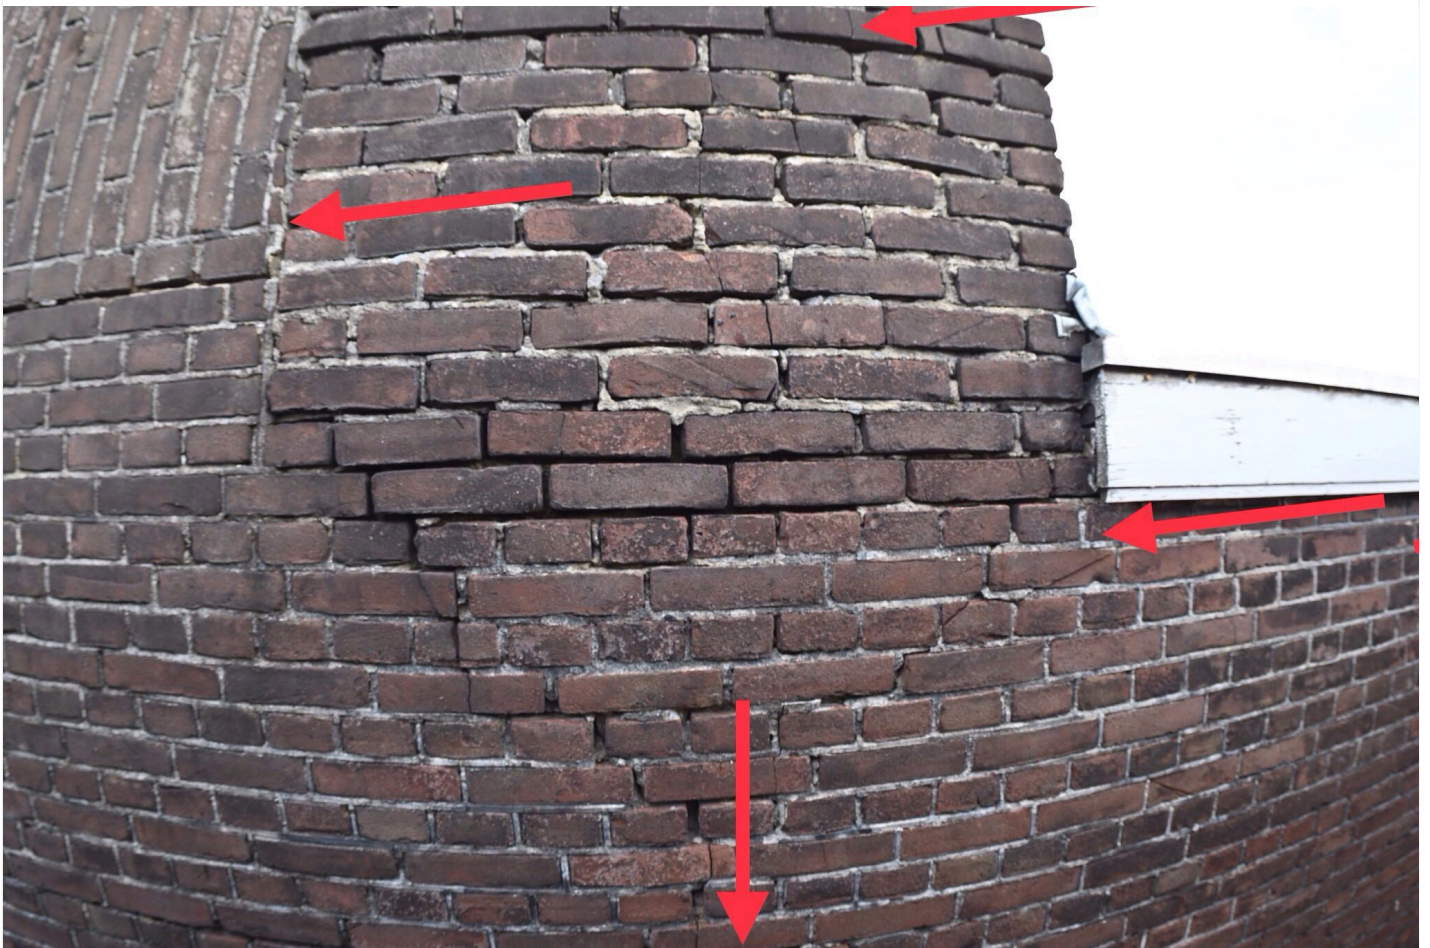
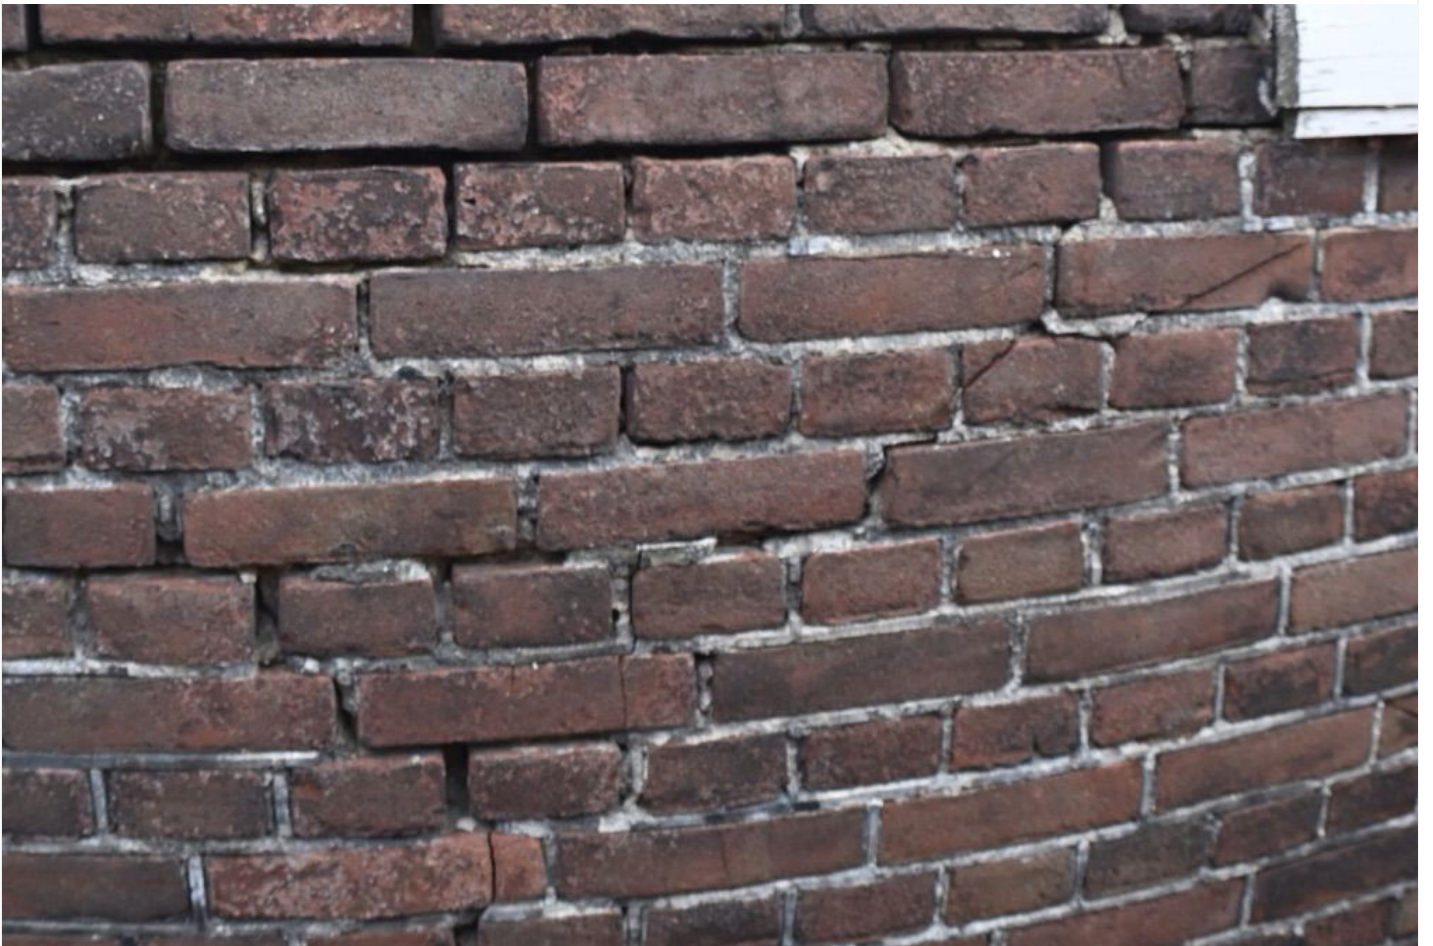
Schade 19

Lengte: 5.4

Gebroken steen/tegel: 13

Hoogte tov vloer/maaiveld: 10.6

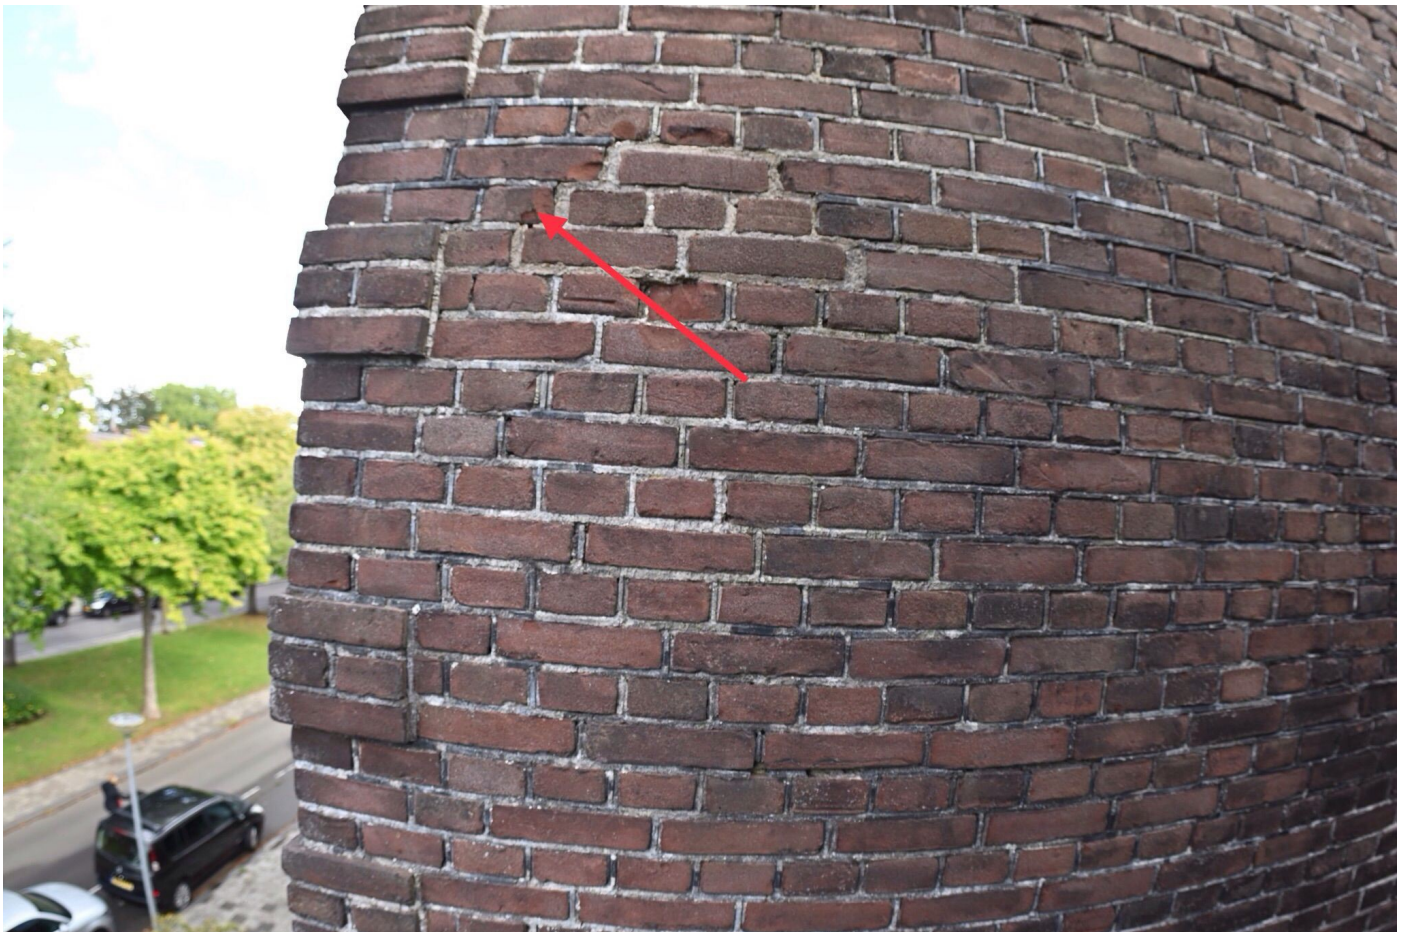
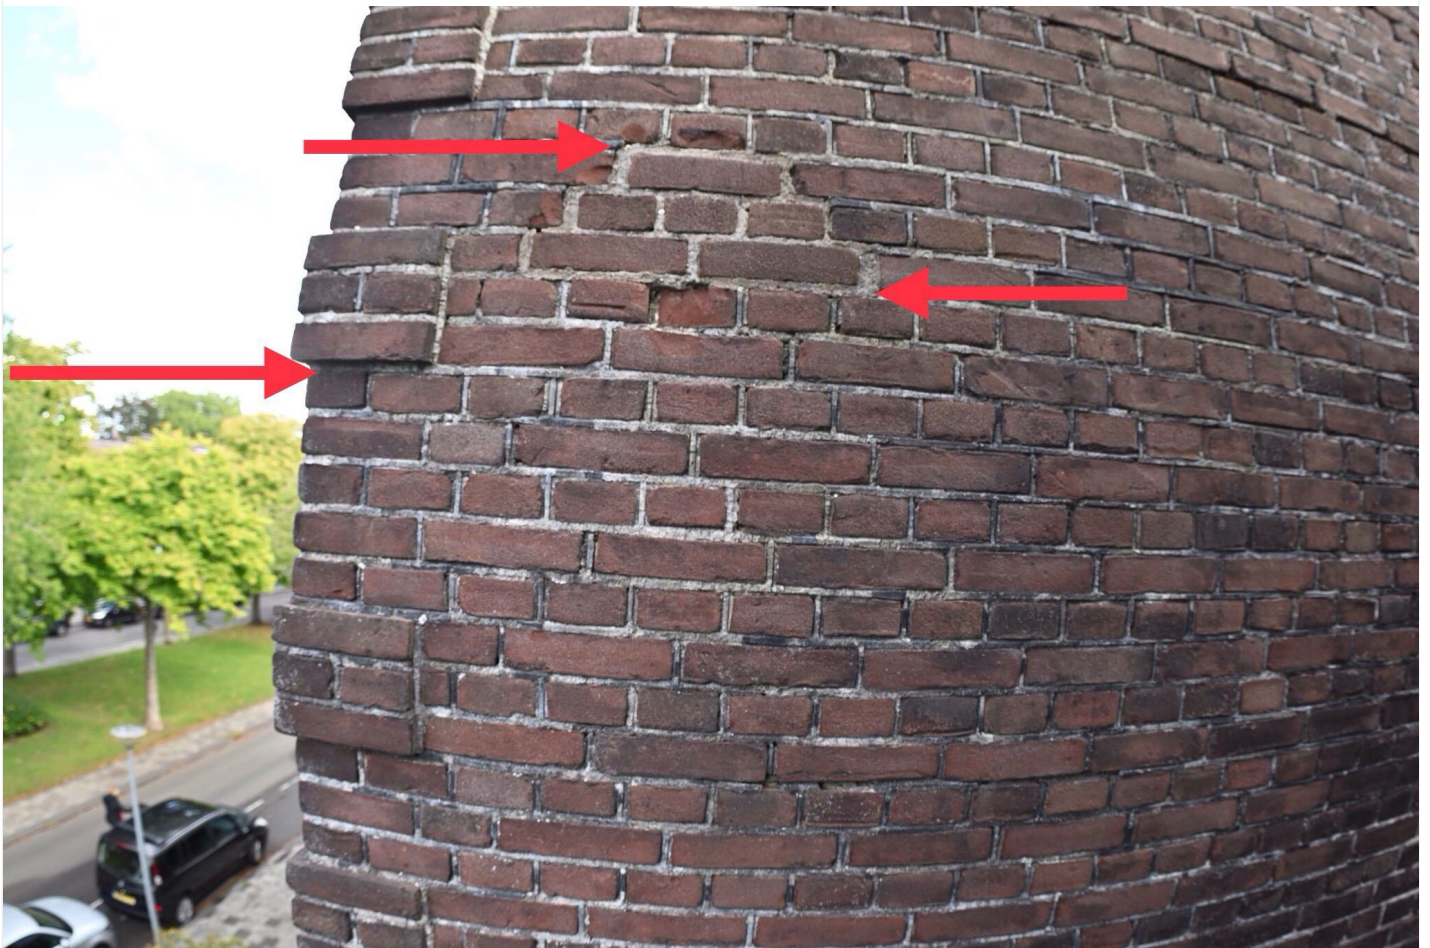
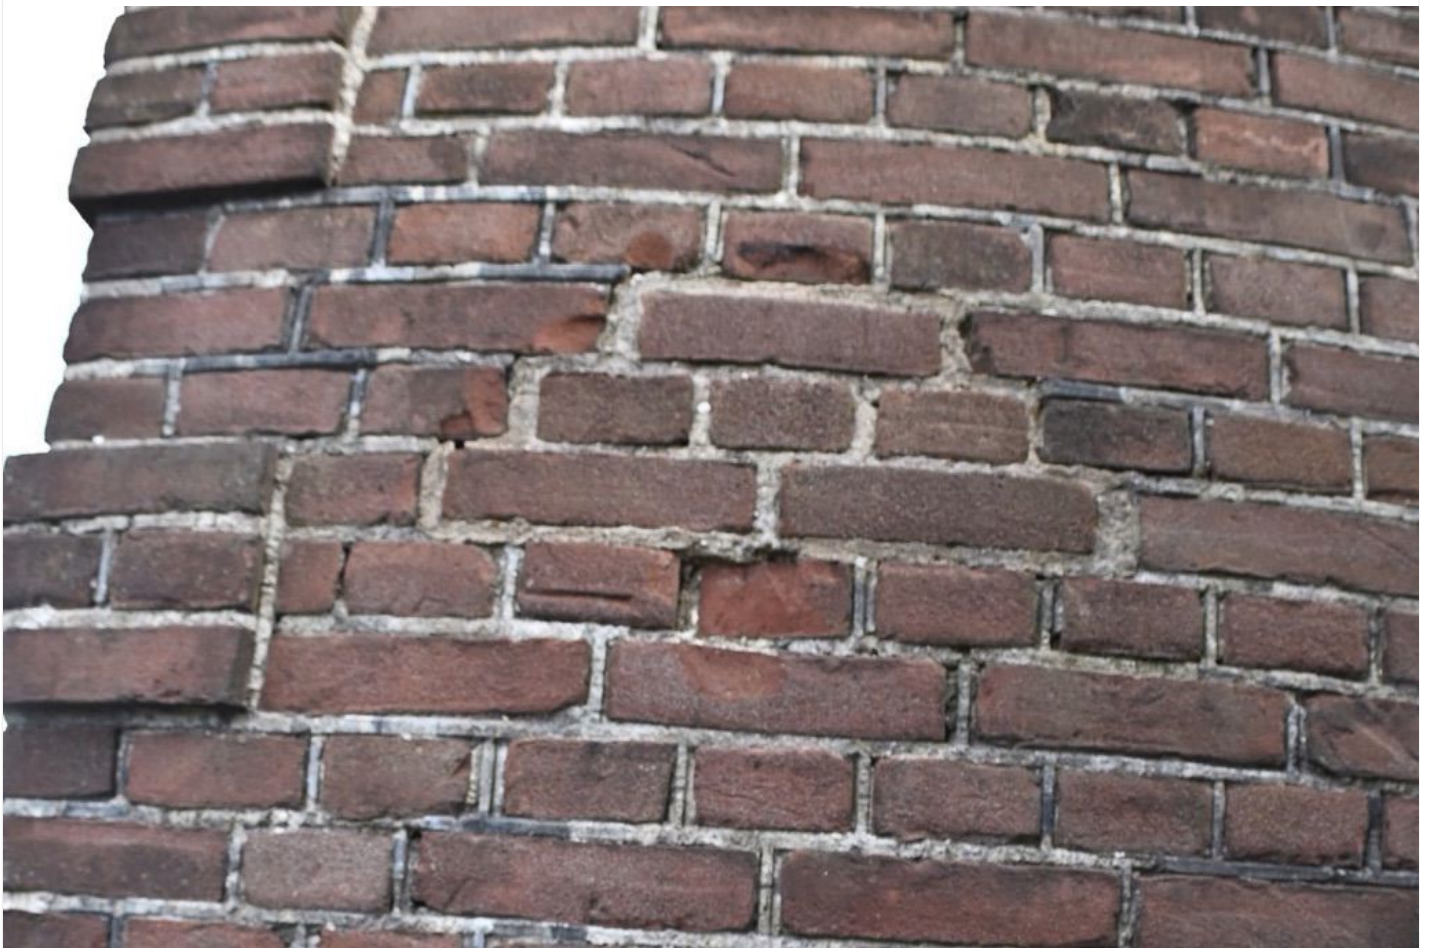
Schade 20

Lengte: 1.5

Gebroken steen/tegel: 5

Hoogte tov vloer/maaiveld: 8.5
