SCHADE BUITEN

Gevel nr: 5

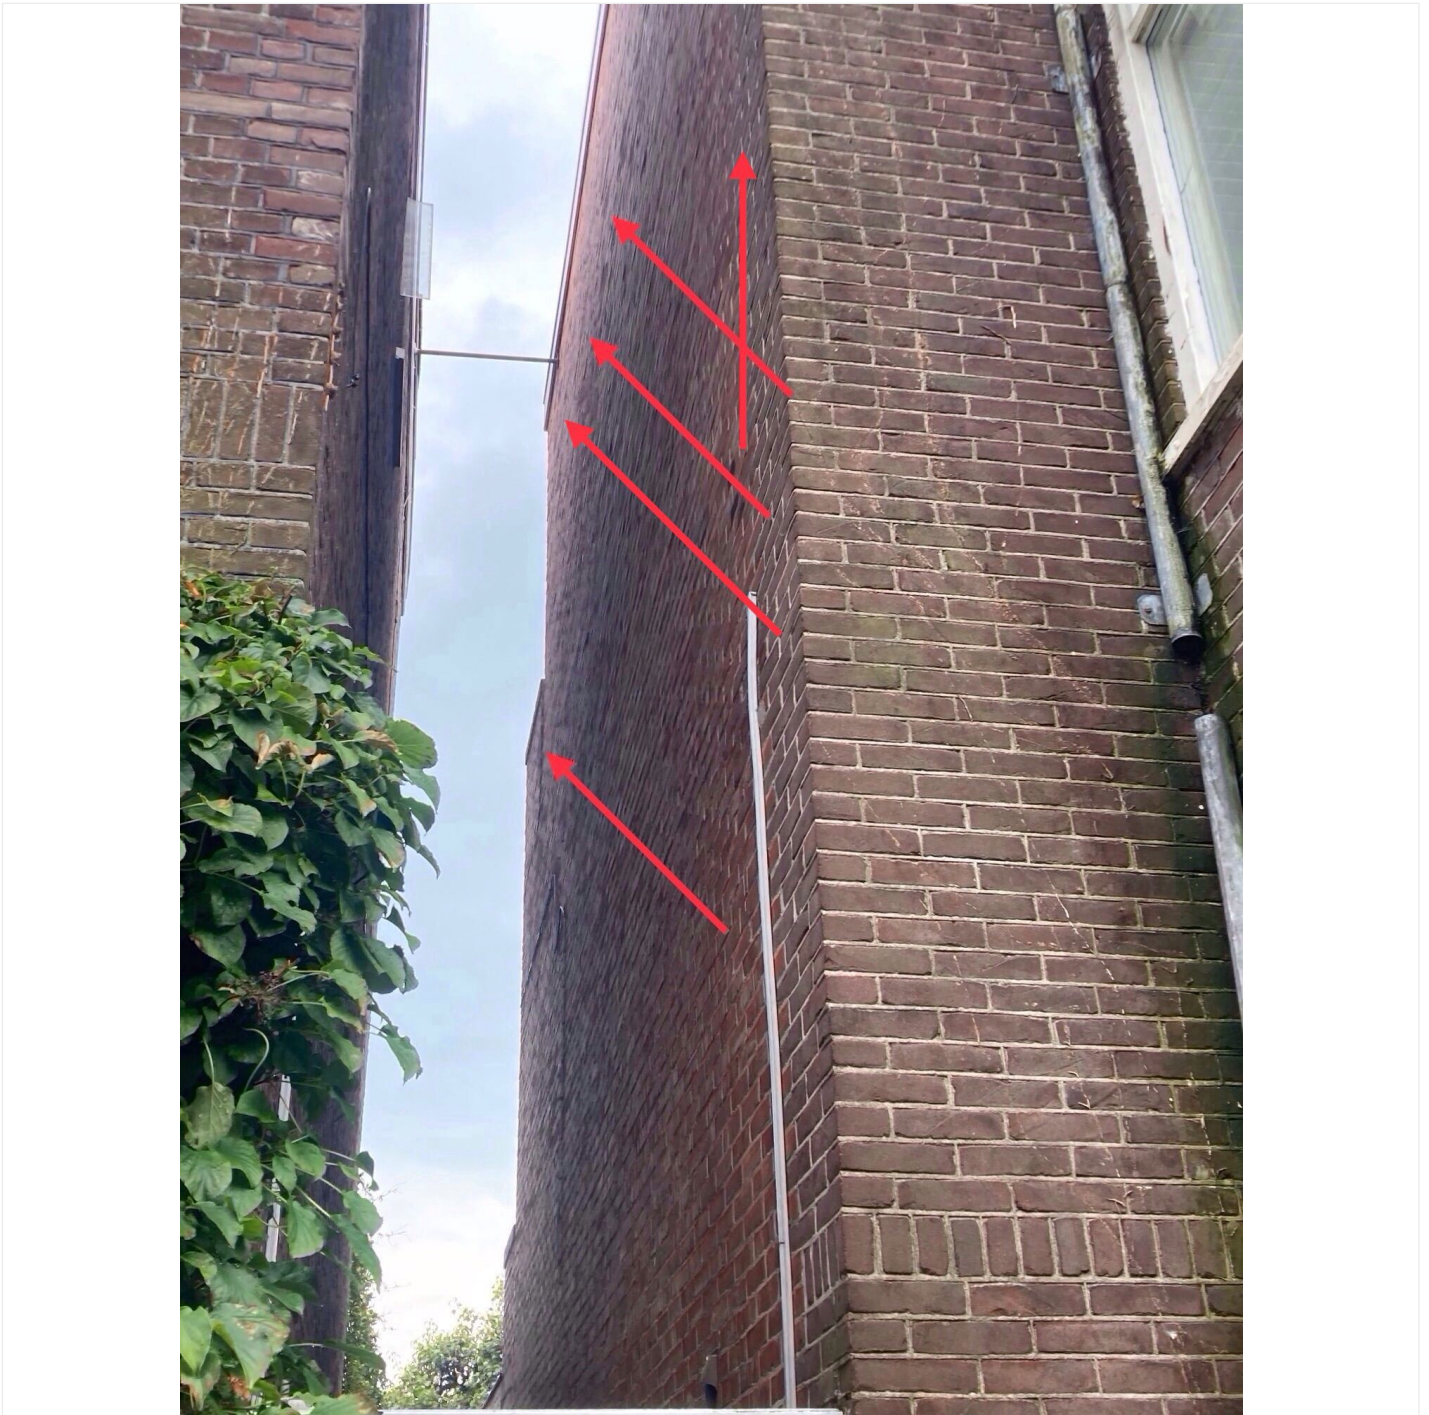
Schade positie(s) gevel

Info foto gevel: Gevel 4 is gelegen aan de steeg. Steeg is ca 90 cm breed en gedeeltelijk overdekt.

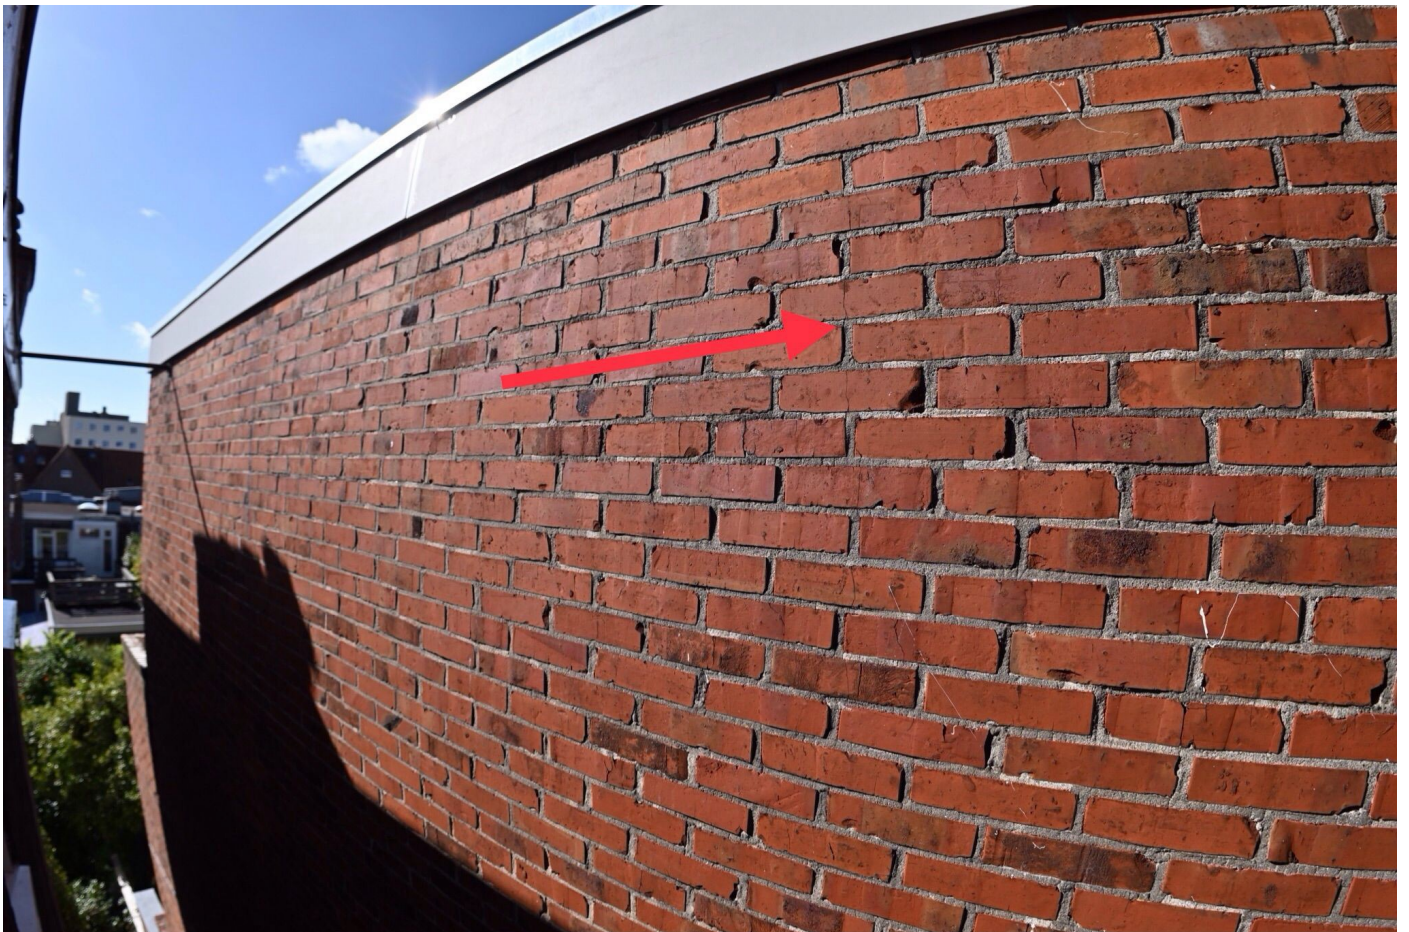
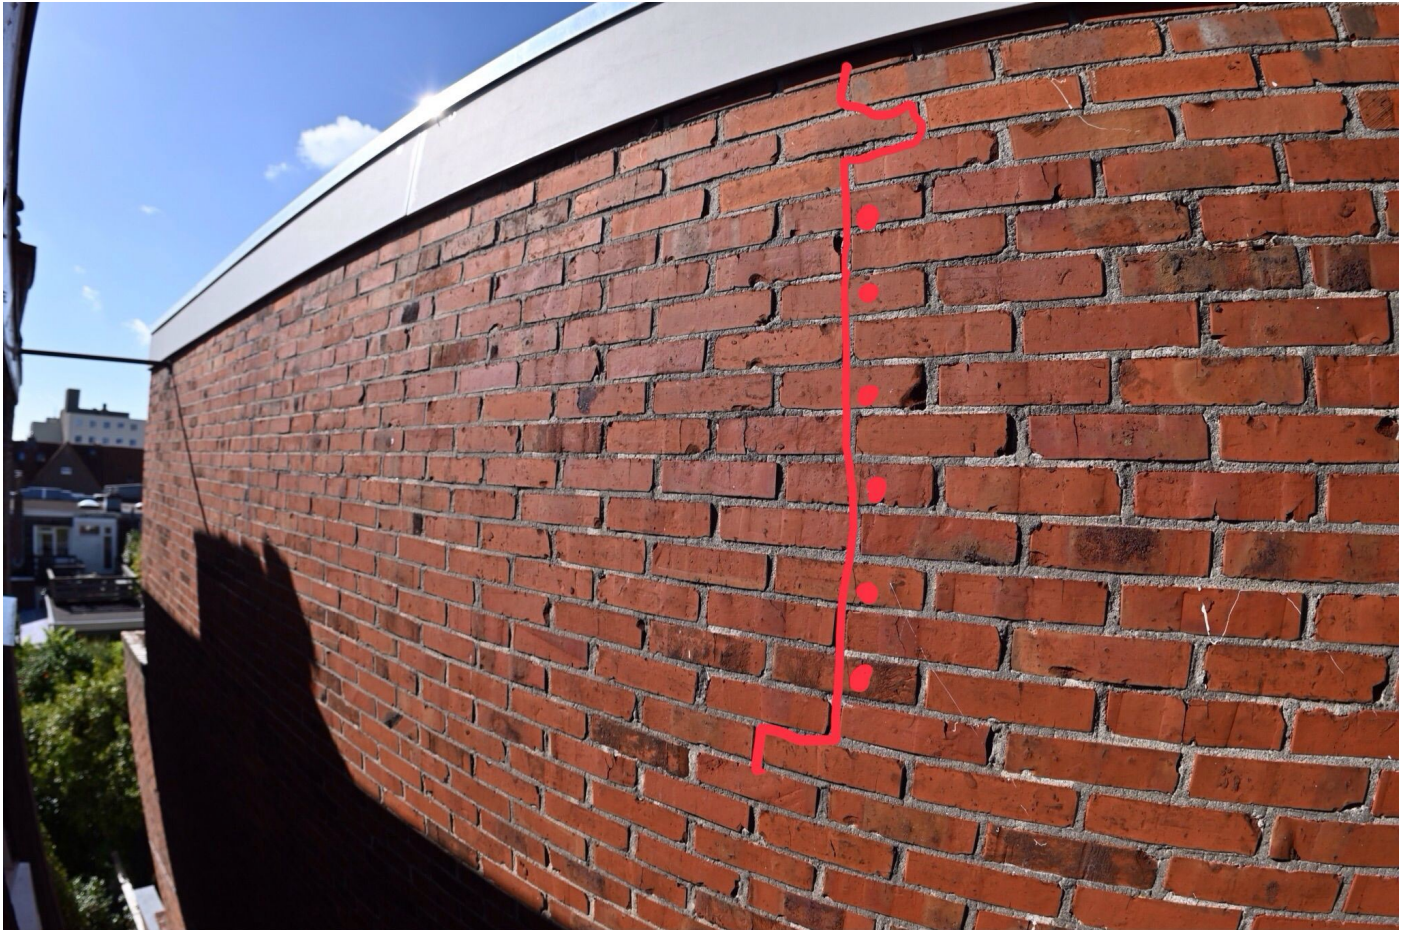
Schade 1

Lengte: 1.1

Scheurbreedte: 0-1 mm 1-3 mm 3-5 mm 5-10 mm 10-20 mm 20-50 groter als 50 mm

Gebroken steen/tegel: 6

Hoogte tov vloer/maaiveld: 10.0

Soort scheur: Meervoudig Enkelvoudig

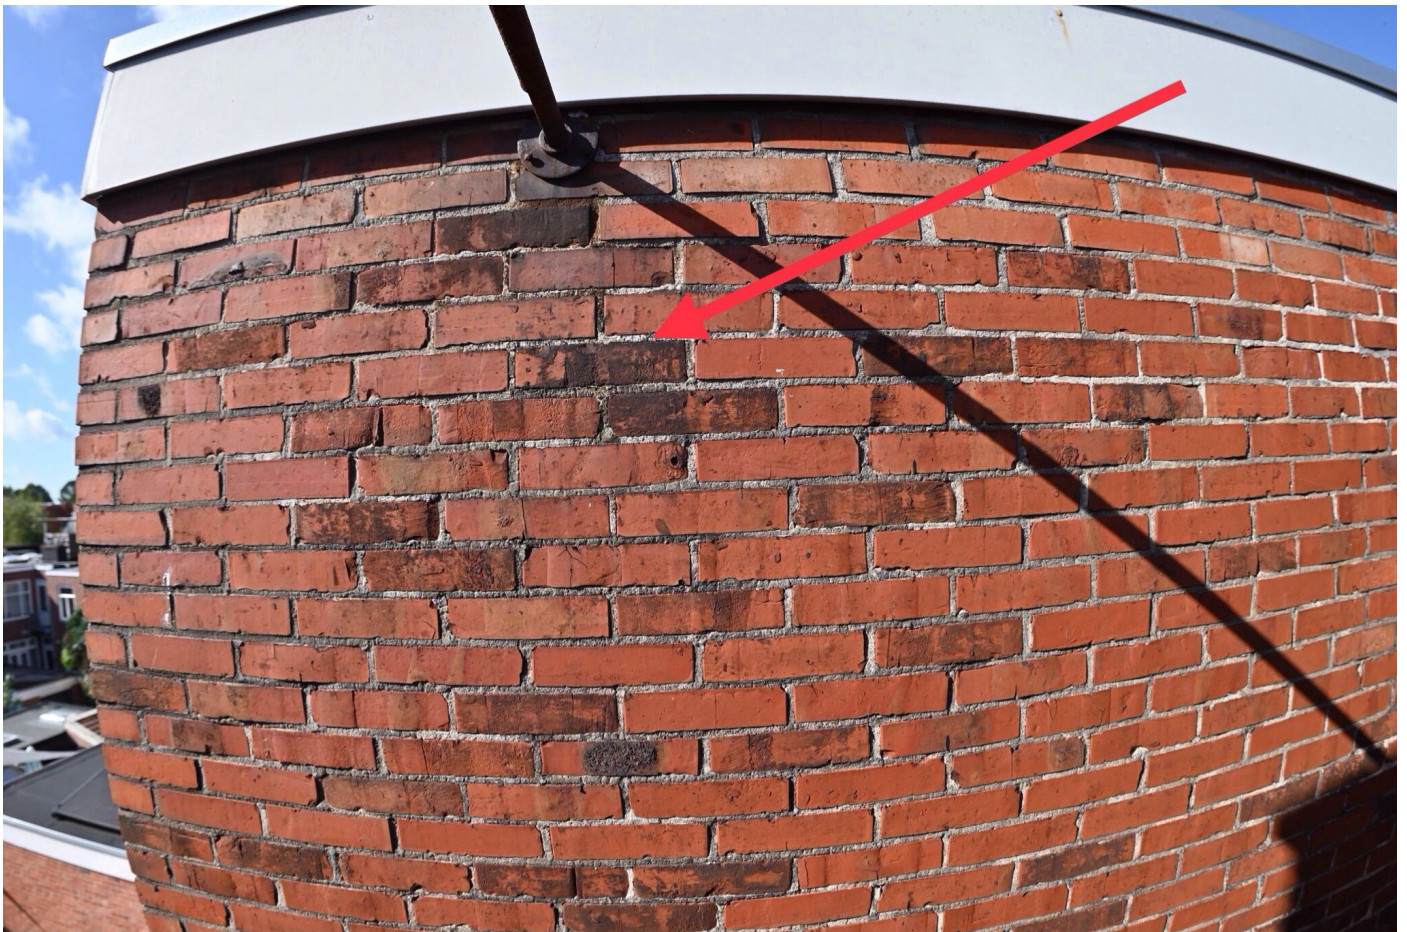
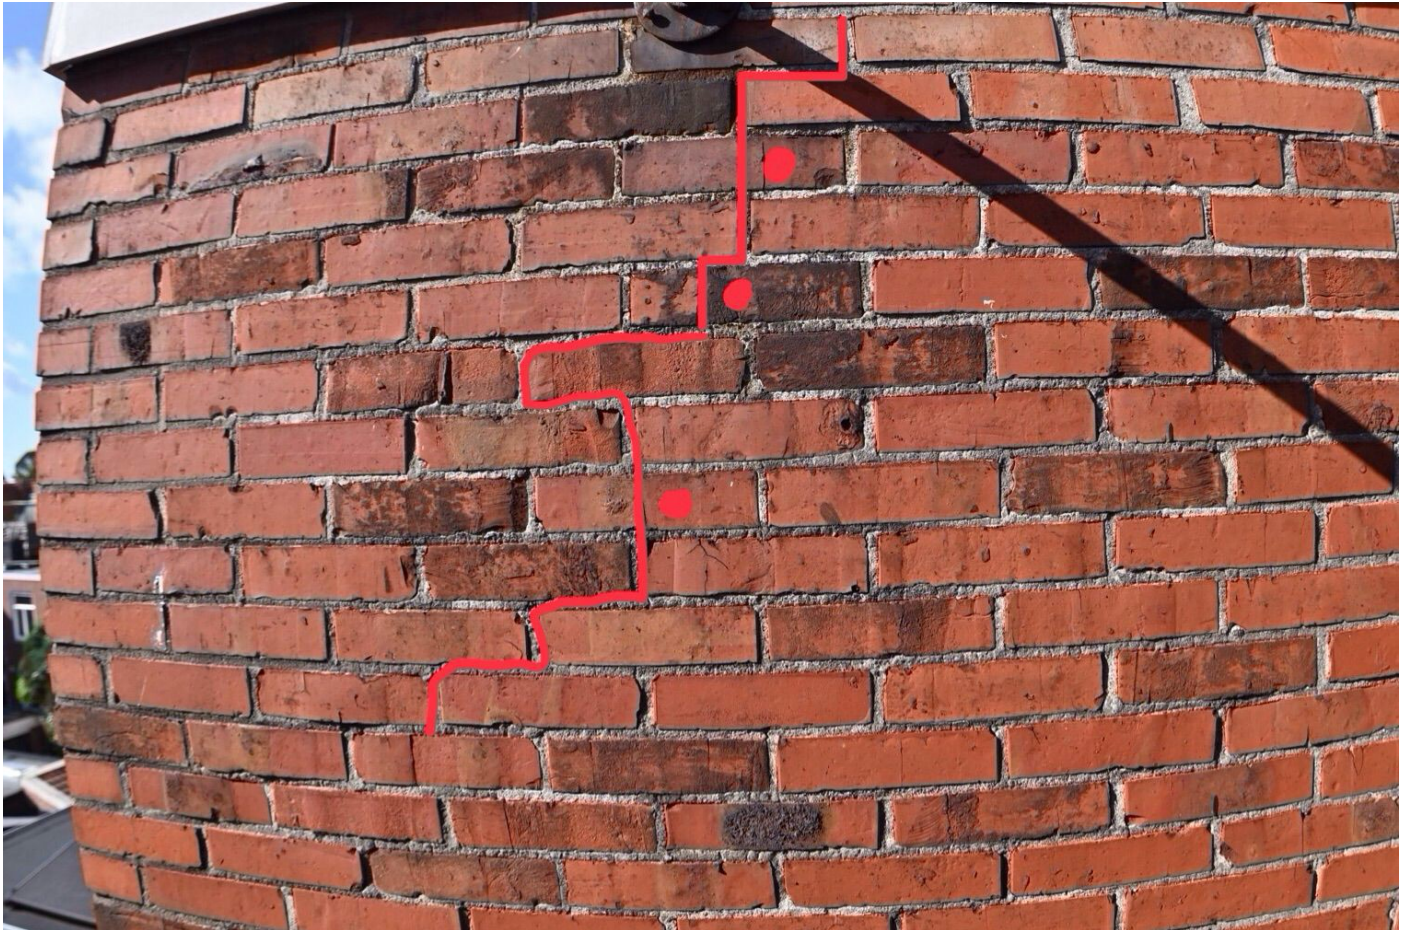
Schade 2

Lengte: 1.3

Scheurbreedte: 0-1 mm 1-3 mm 3-5 mm 5-10 mm 10-20 mm 20-50 groter als 50 mm

Gebroken steen/tegel: 3

Hoogte tov vloer/maaiveld: 10.0

Soort scheur: Meervoudig Enkelvoudig

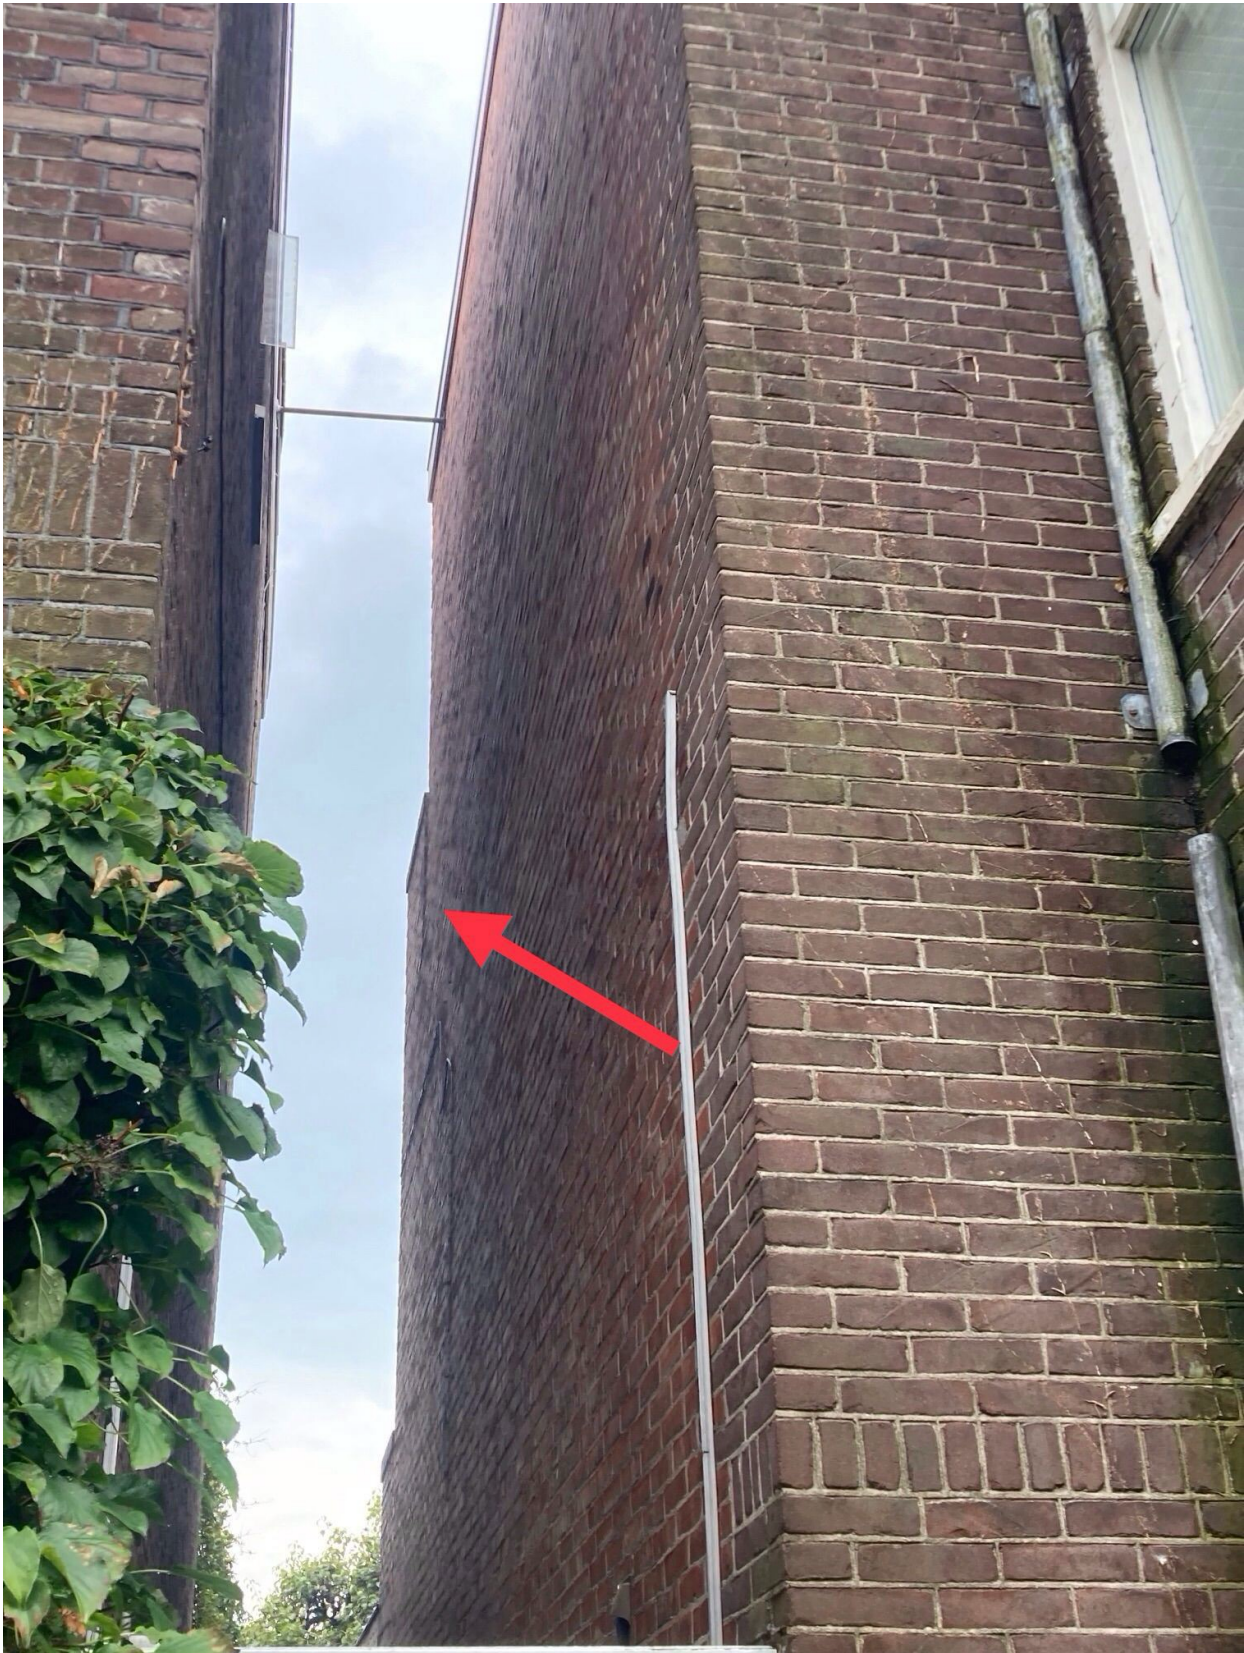
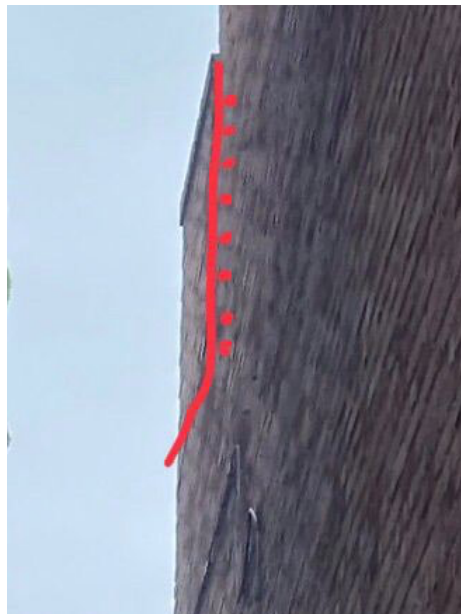
Schade 3

Lengte: 1.7

Scheurbreedte: 0-1 mm 1-3 mm 3-5 mm 5-10 mm 10-20 mm 20-50 groter als 50 mm

Gebroken steen/tegel: 8

Hoogte tov vloer/maaiveld: 6.0

Soort scheur: Meervoudig Enkelvoudig

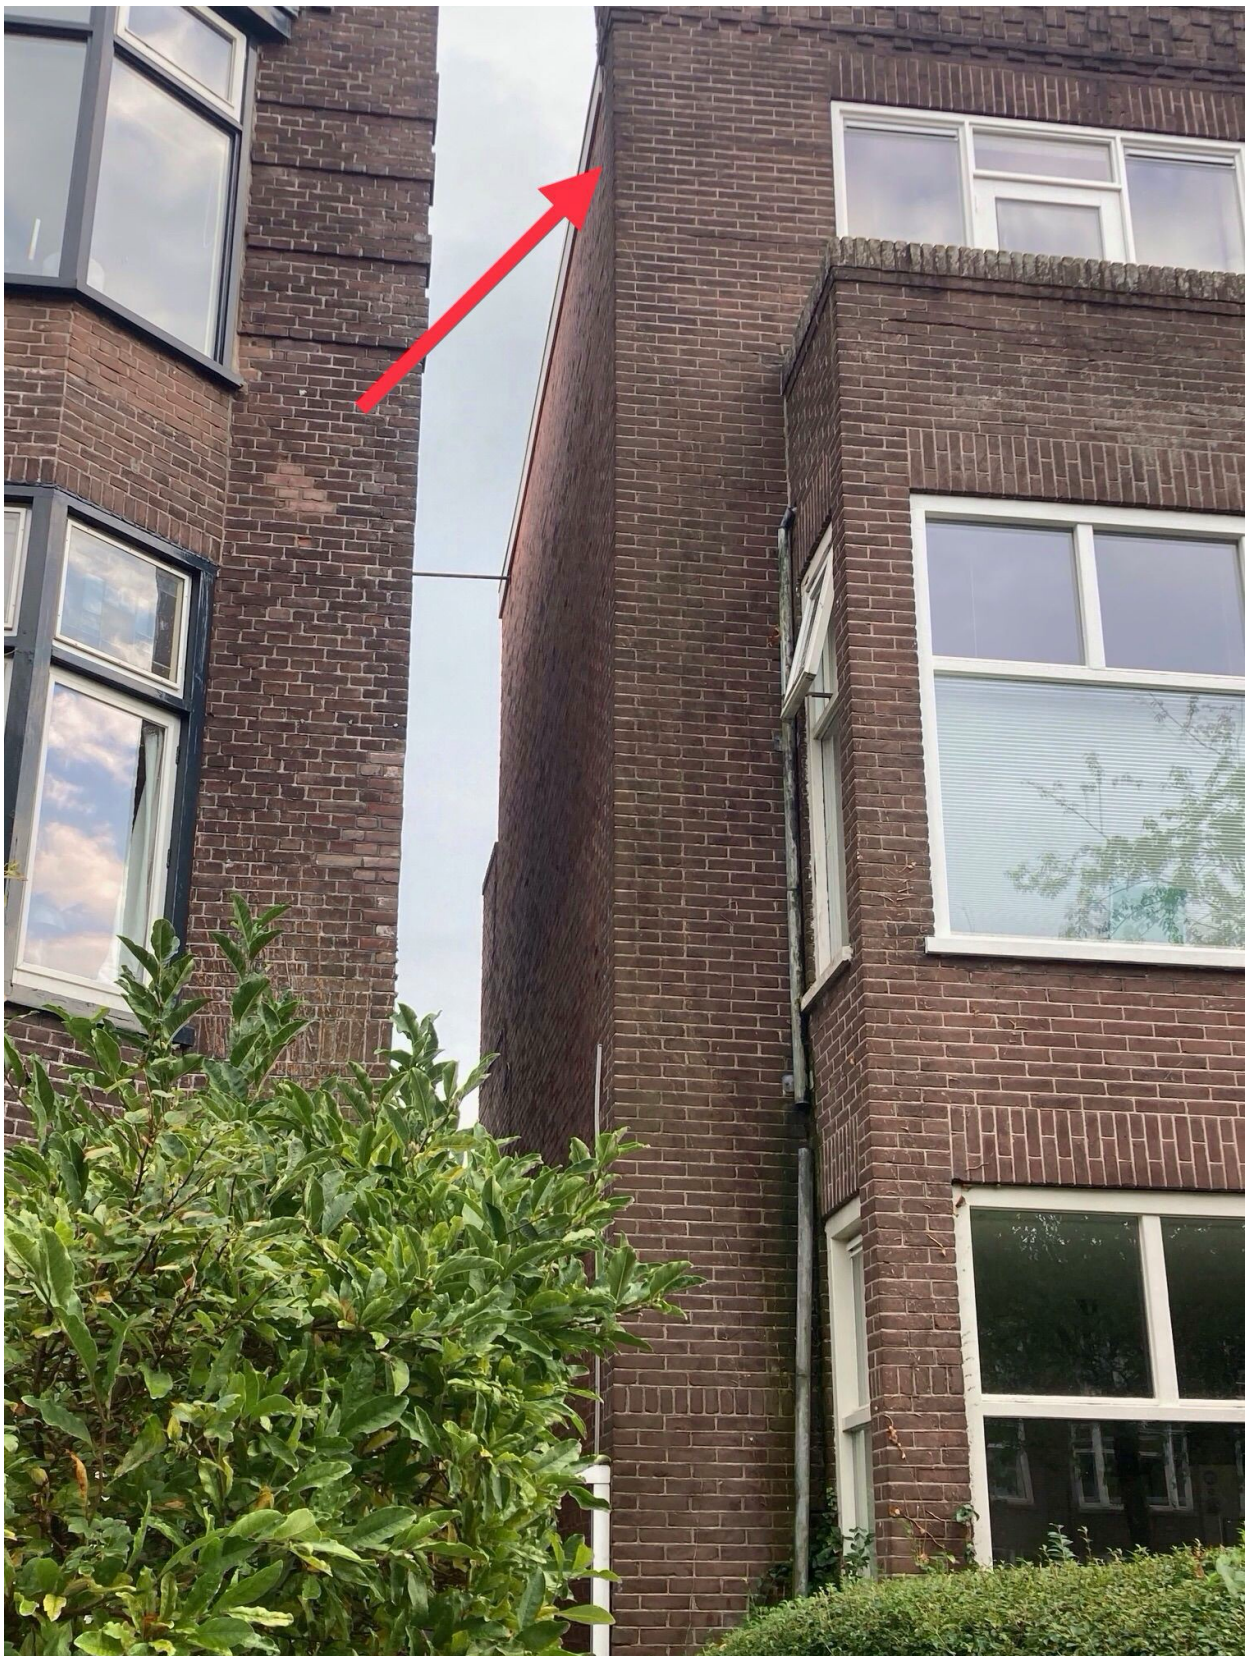
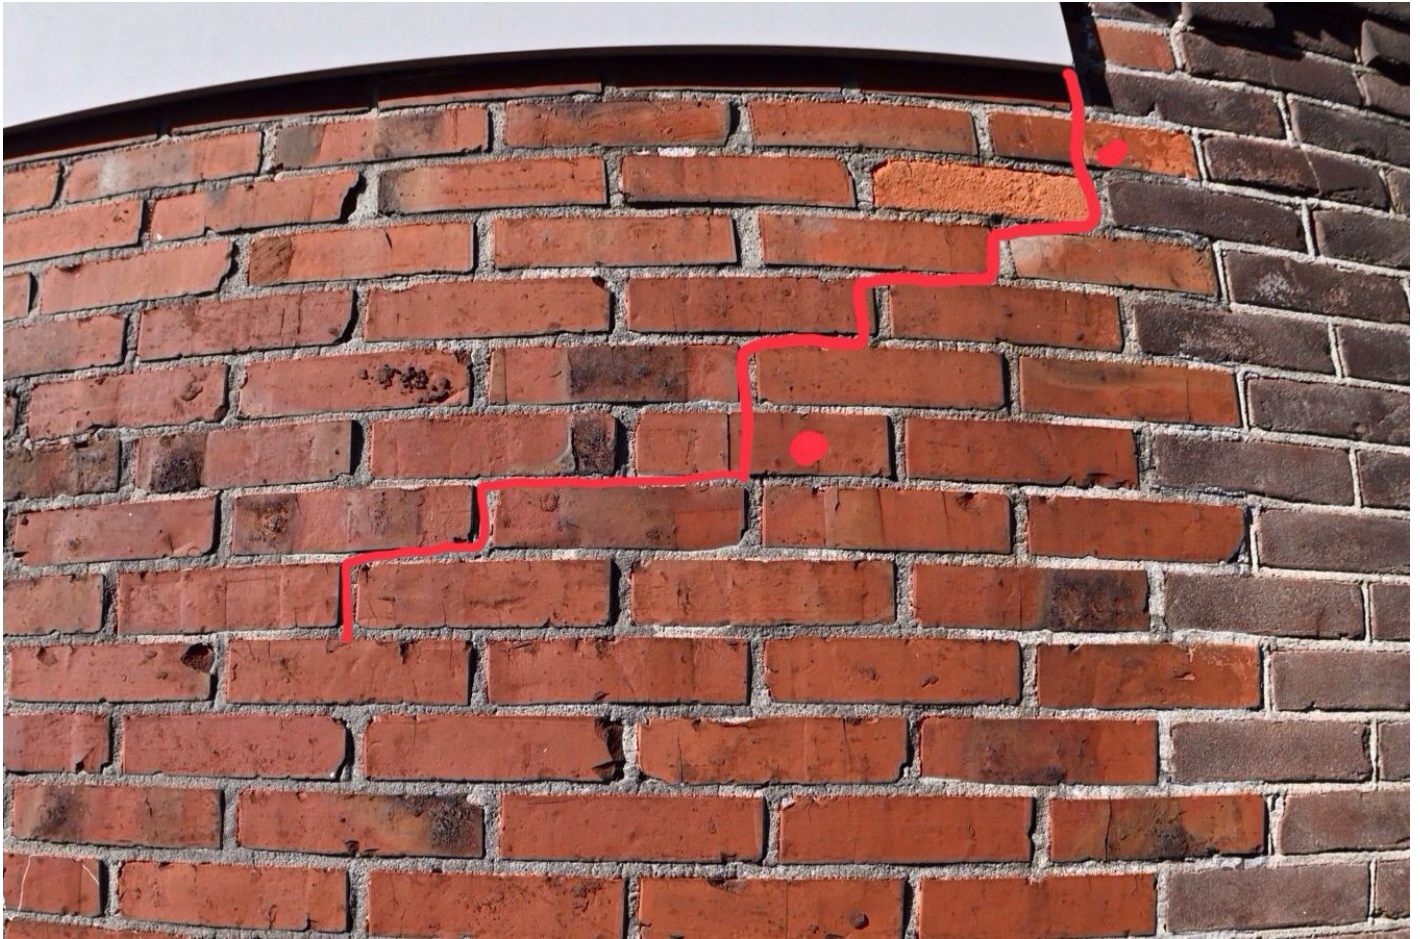
Schade 4

Lengte: 1.2

Scheurbreedte: 0-1 mm 1-3 mm 3-5 mm 5-10 mm 10-20 mm 20-50 groter als 50 mm

Gebroken steen/tegel: 2

Hoogte tov vloer/maaiveld: 10.0

Soort scheur: Meervoudig Enkelvoudig

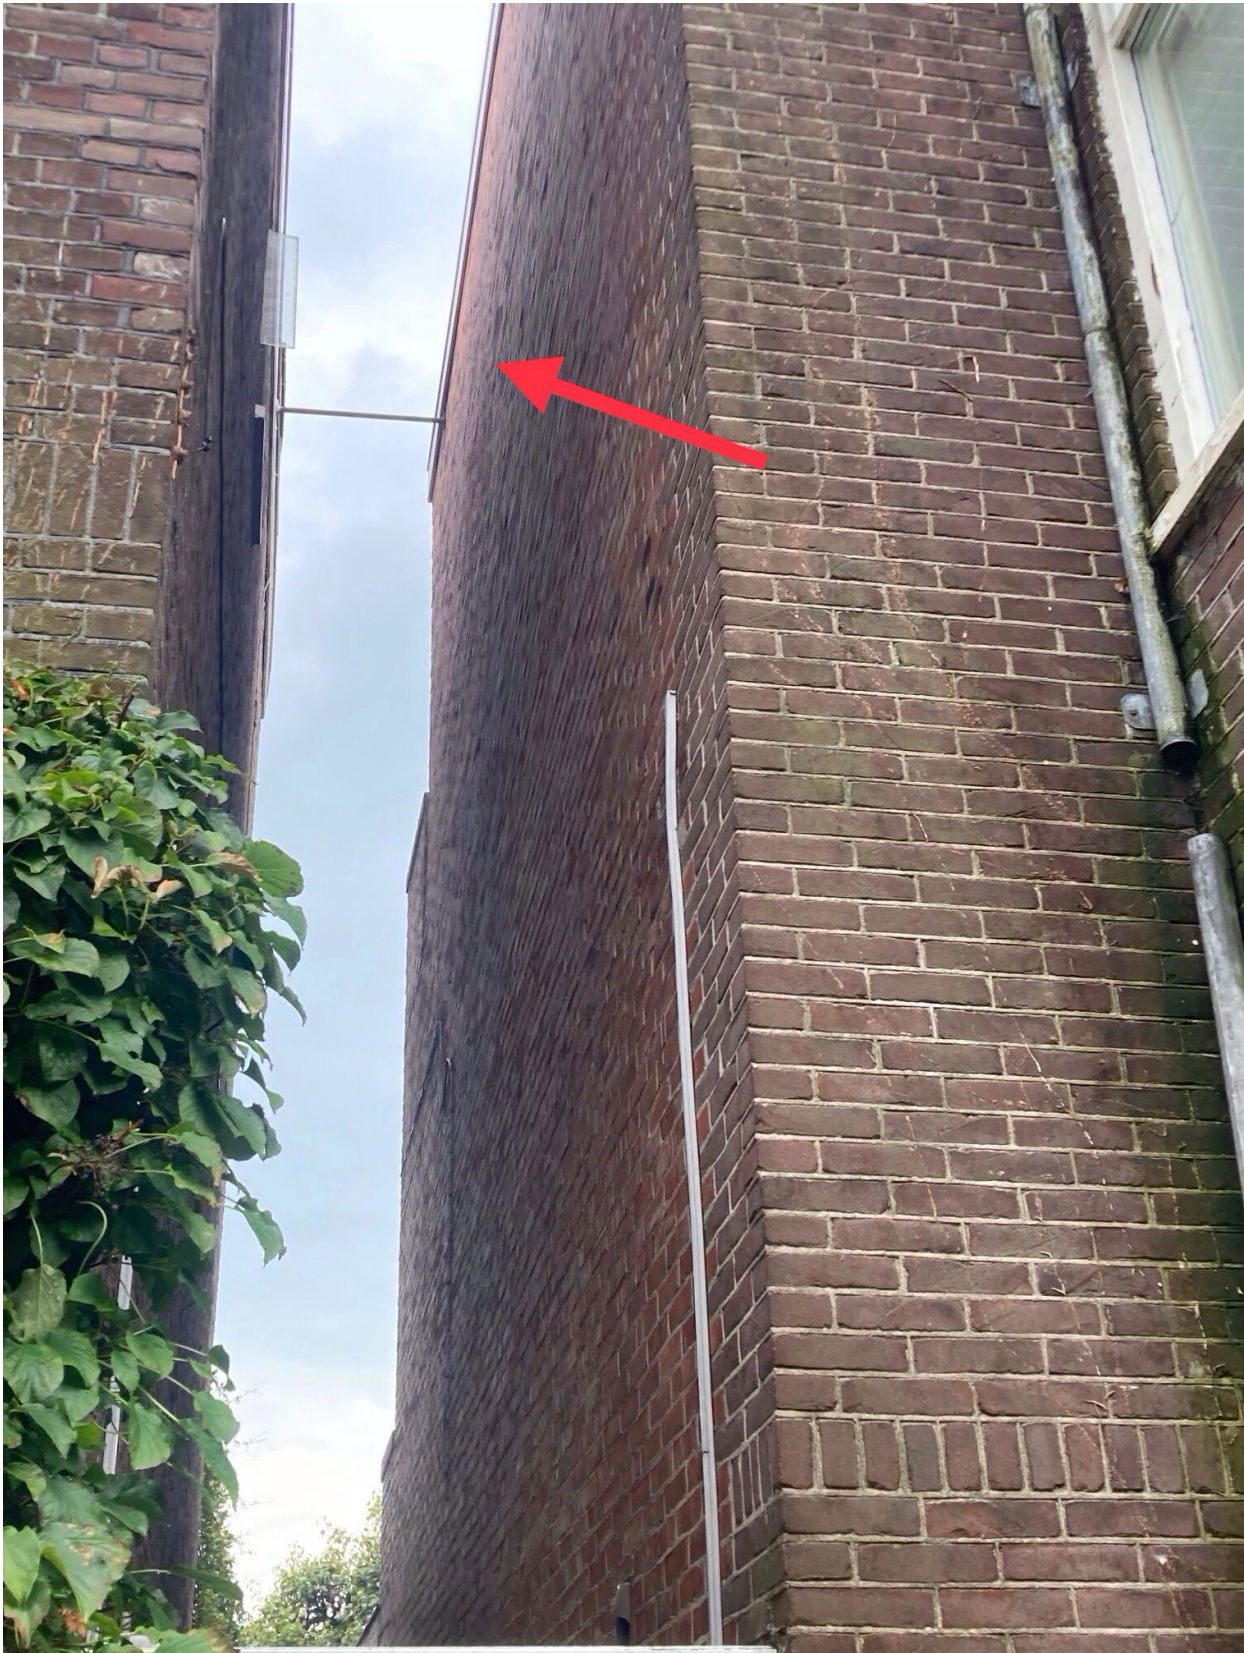
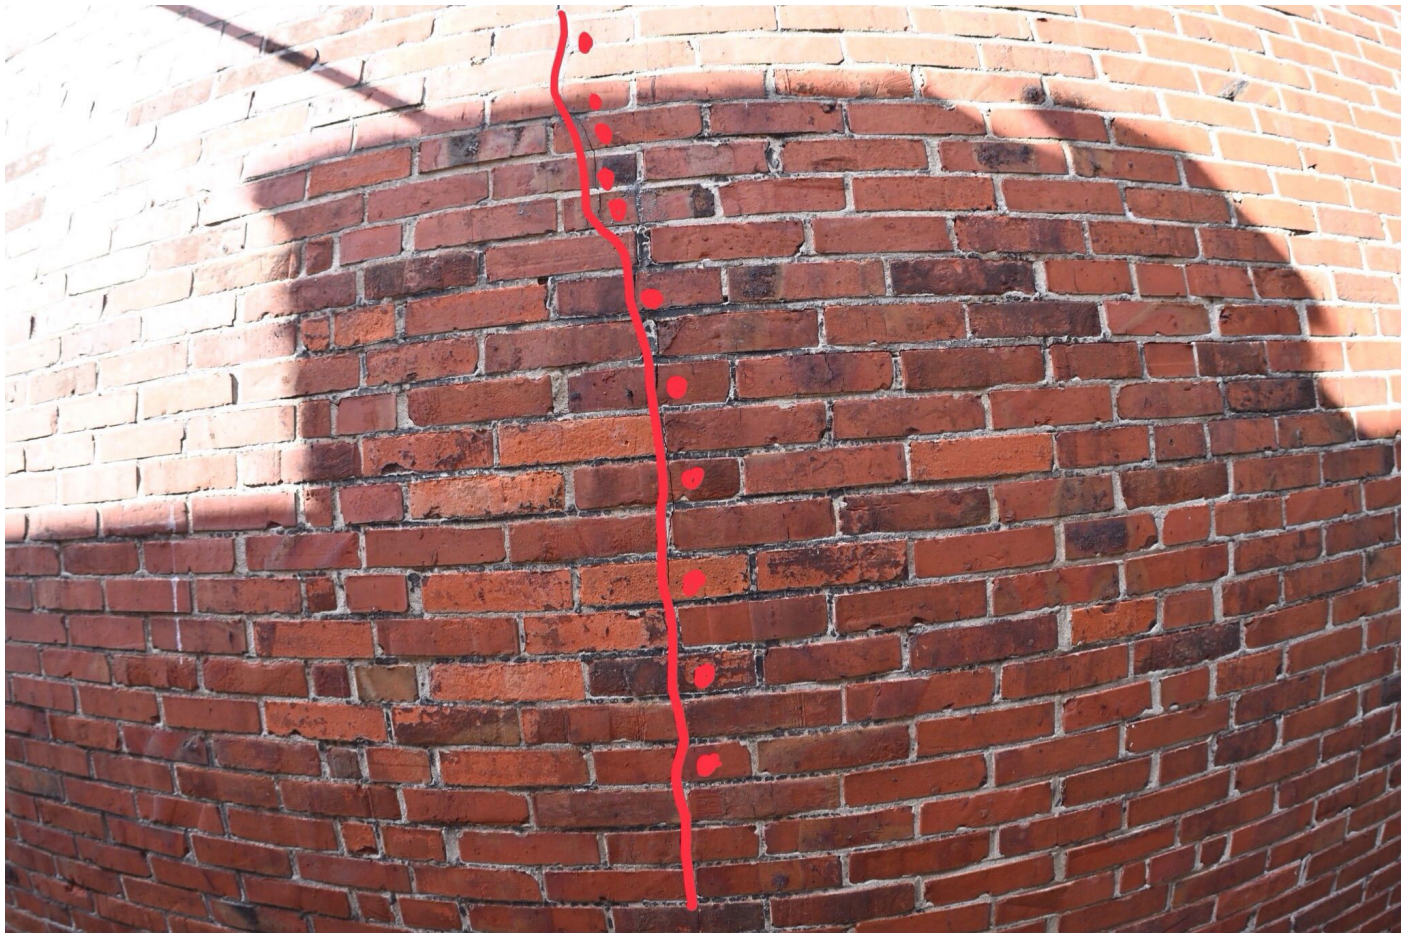
Schade 5

Lengte: 1.4

Scheurbreedte: 0-1 mm 1-3 mm 3-5 mm 5-10 mm 10-20 mm 20-50 groter als 50 mm

Gebroken steen/tegel: 13

Hoogte tov vloer/maaiveld: 9.0

Soort scheur: Meervoudig Enkelvoudig

Opmerking: 1e mtr vanaf dakrand is reeds hersteld. Scheur is naderhand verder naar beneden vergergd.
