TEST

SCHADE BUITEN

Gevel nr: 6

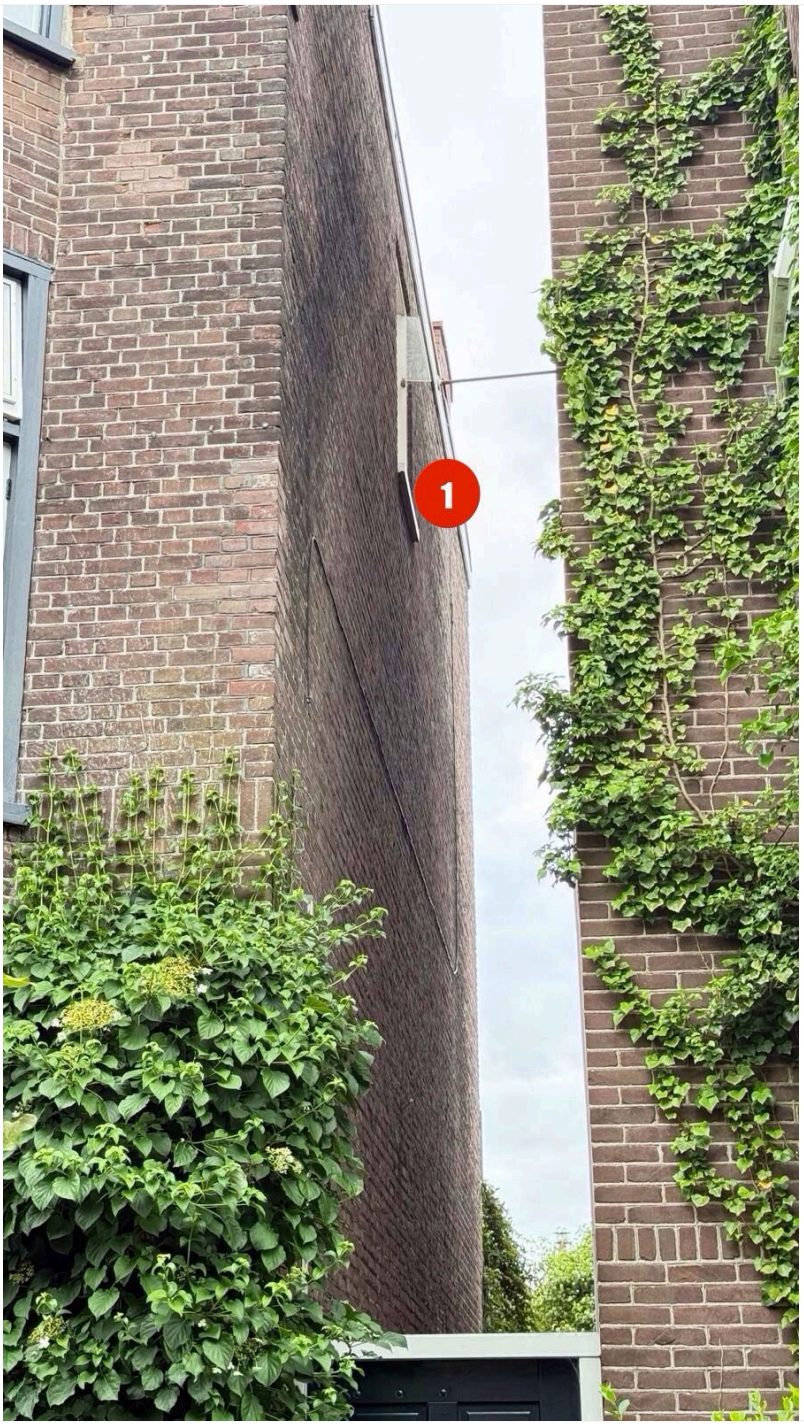
Schade positie(s) gevel

Gegevens gevel:	
Hoogte gevel:	10,0
Breedte gevel:	20.0
Materiaal gevel	☑ Metselwerk
Afwerking gevel:	☑ Standaard voegwerk
Attributen aanwezig op gevel:	☑ Kabel
Begroeiing gevel aanwezig:	Ja **Nee**
Gevel goed bereikbaar:	**Ja** Nee
Info foto gevel:

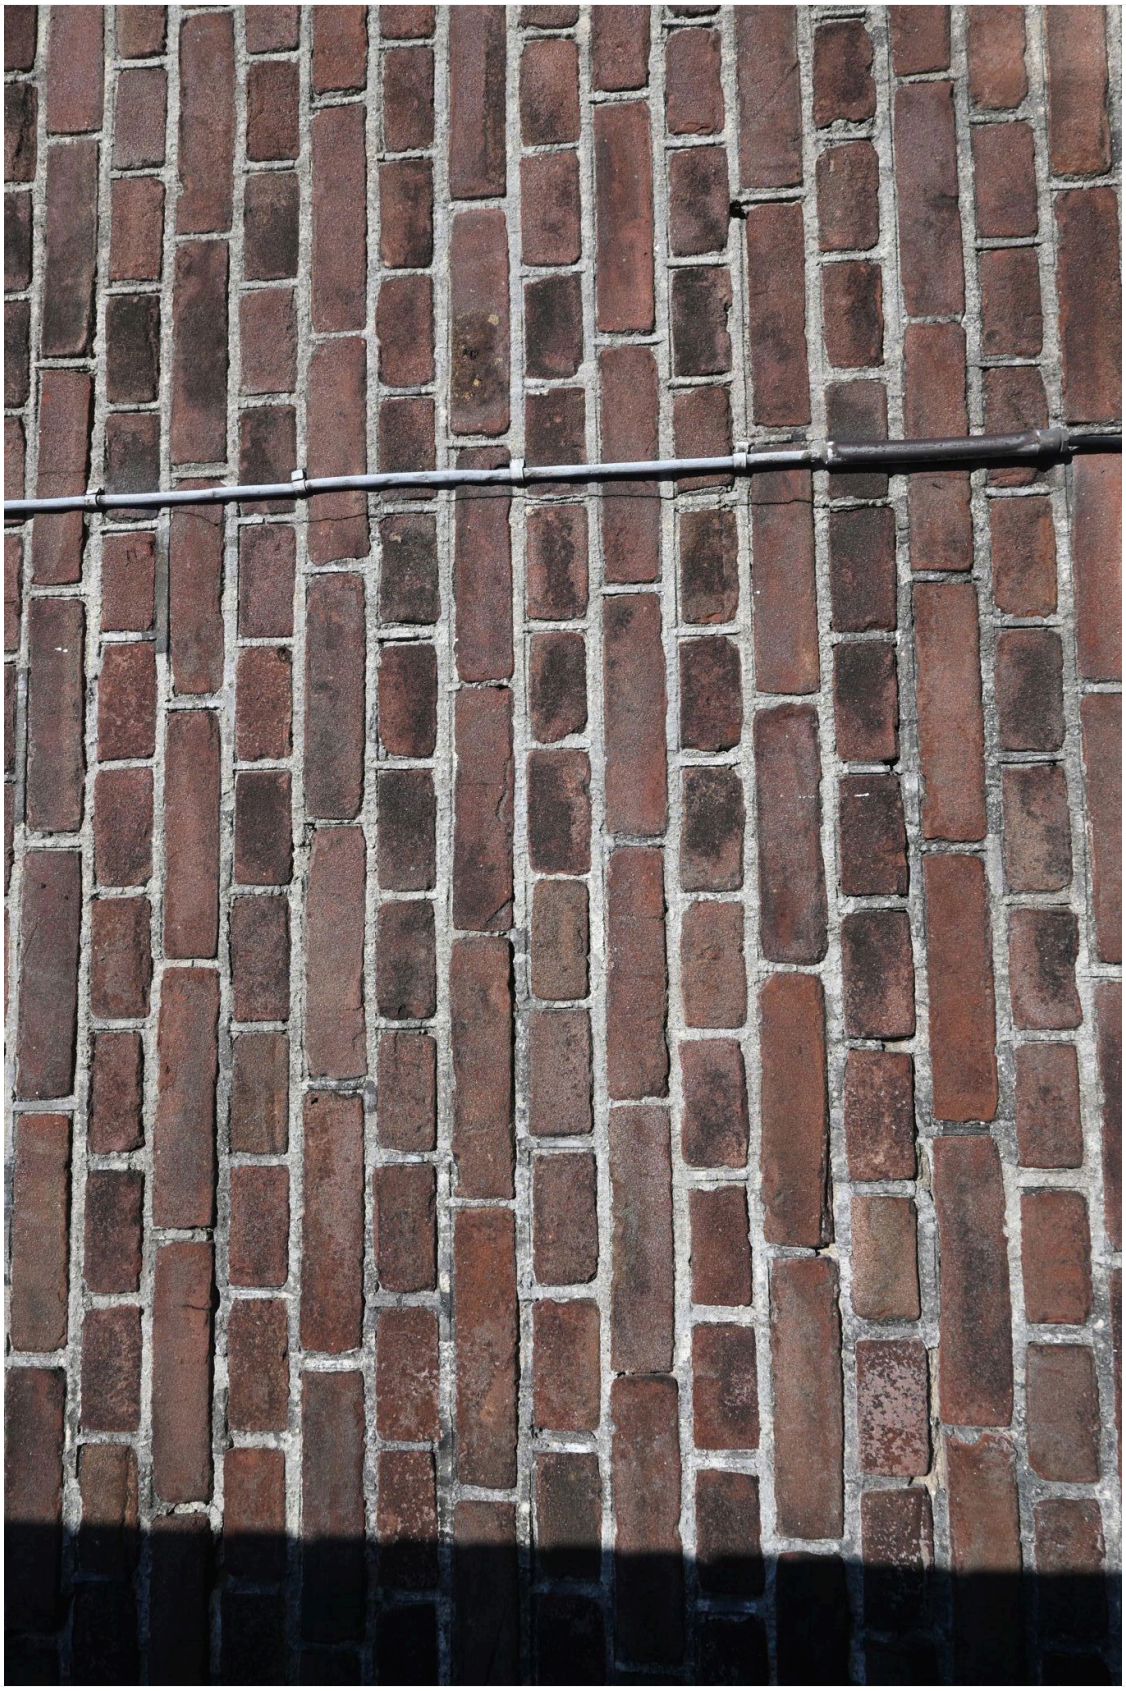
Detailfoto schade 2

Schade 1

Lengte:	4.4
Scheurbreedte:	0-1 mm / 1-3 mm / **3-5 mm** / 5-10 mm / 10-20 mm / 20-50 / groter als 50 mm
Gebroken steen/tegel:	16
Hoogte tov vloer/maaiveld:	10.0
Soort scheur:	**Meervoudig** / Enkelvoudig
Opmerking:
