## SCHADE BUITEN

Gevel nr: 1

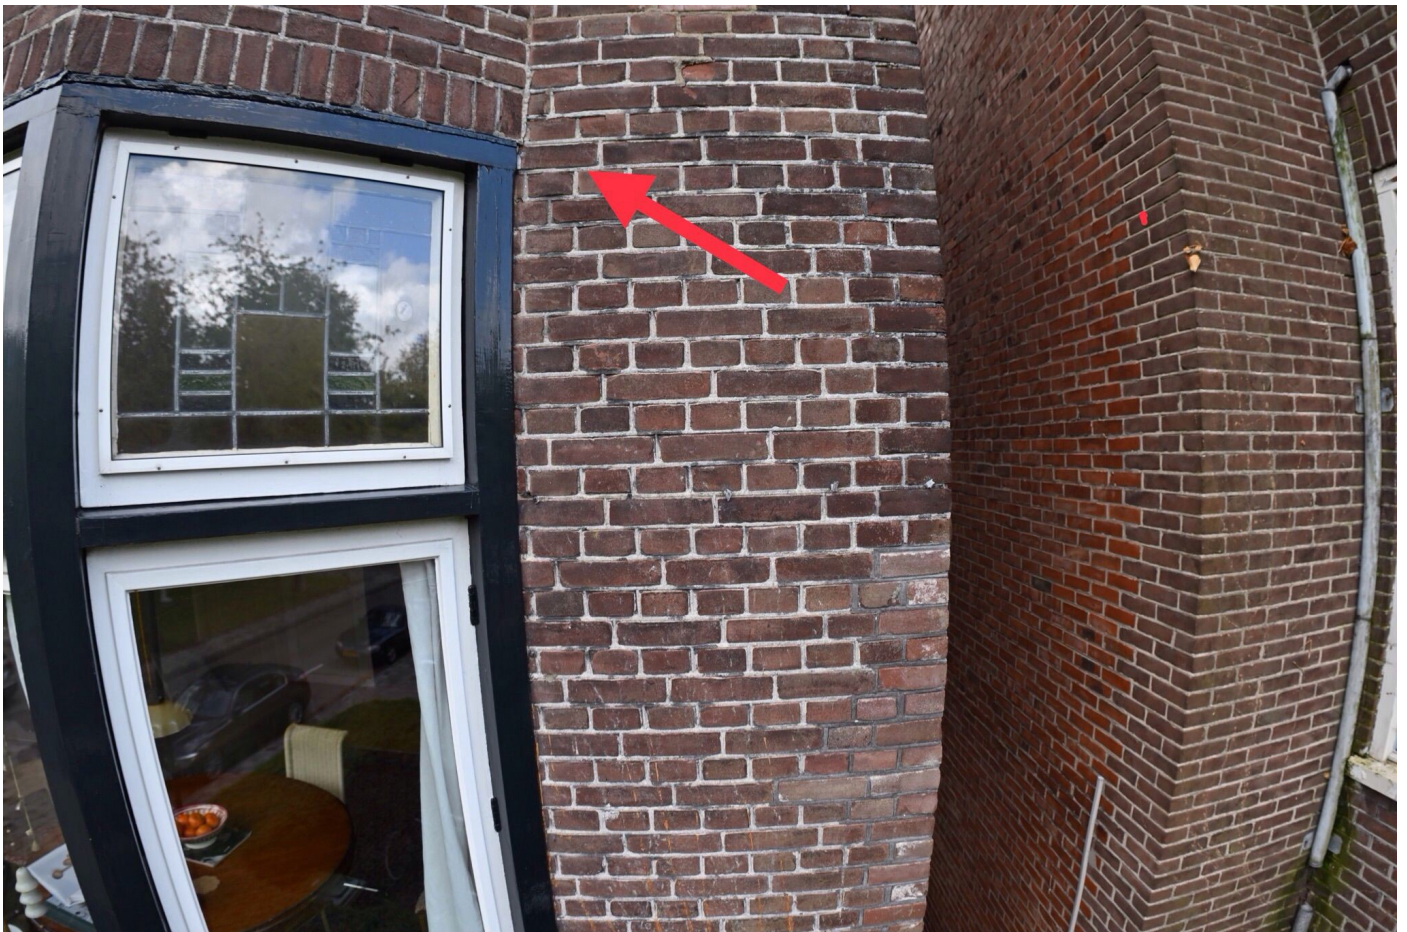
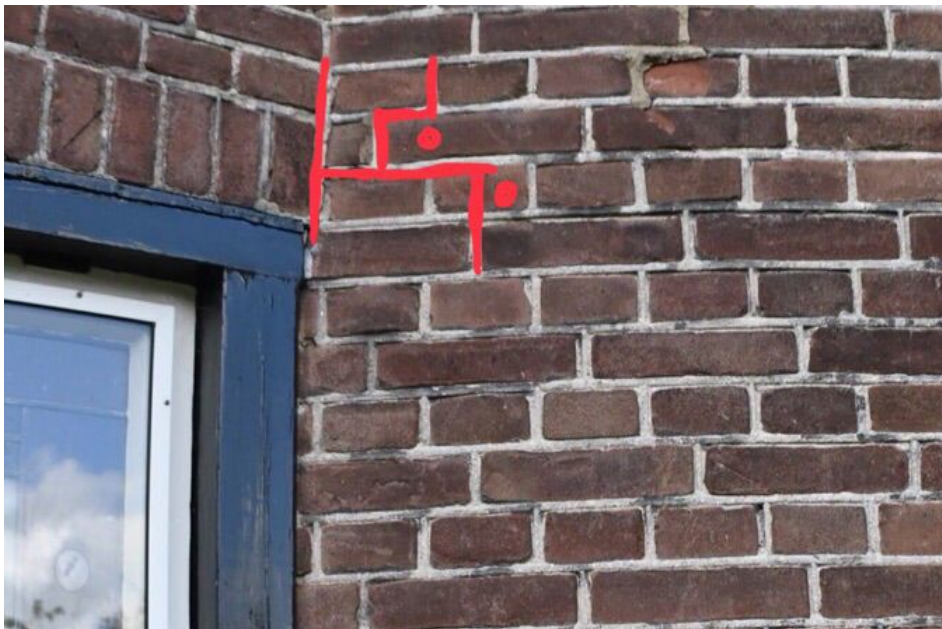
Schade 3

Lengte: 0.6

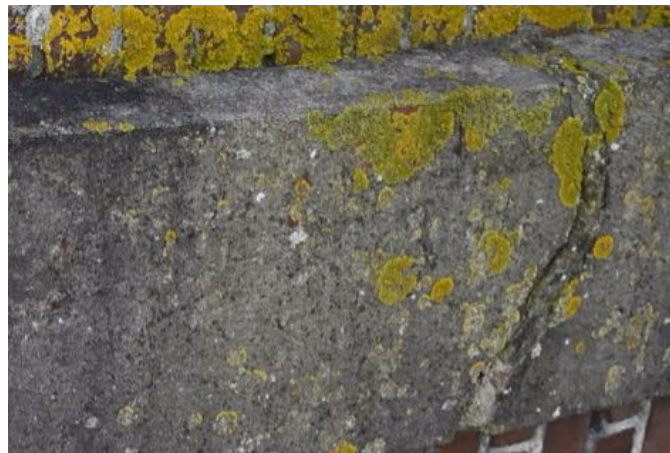
Detailfoto schade 3

Opmerking: Scheur in beton rand

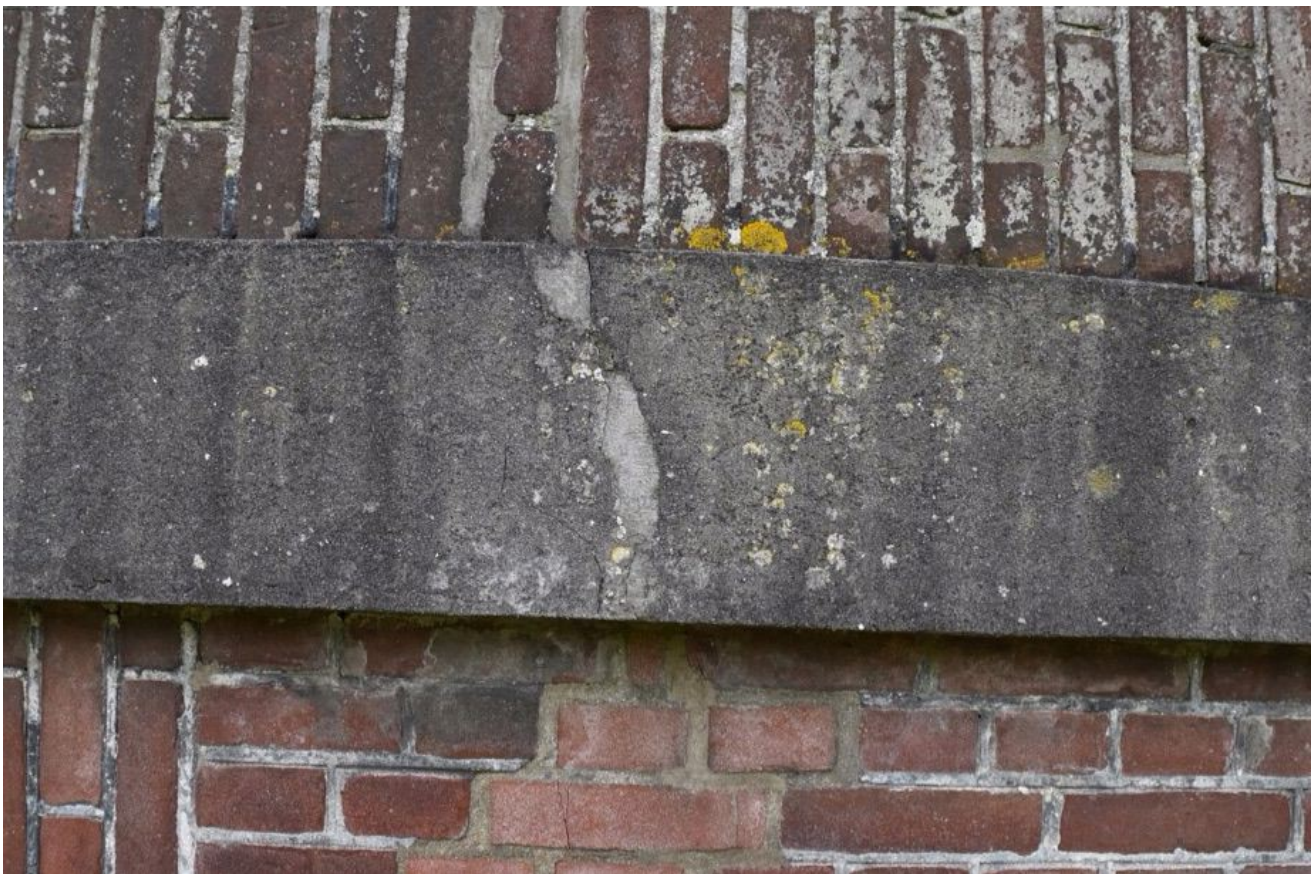
Detailfoto schade 2

Opmerking: Scheur in betonstrook

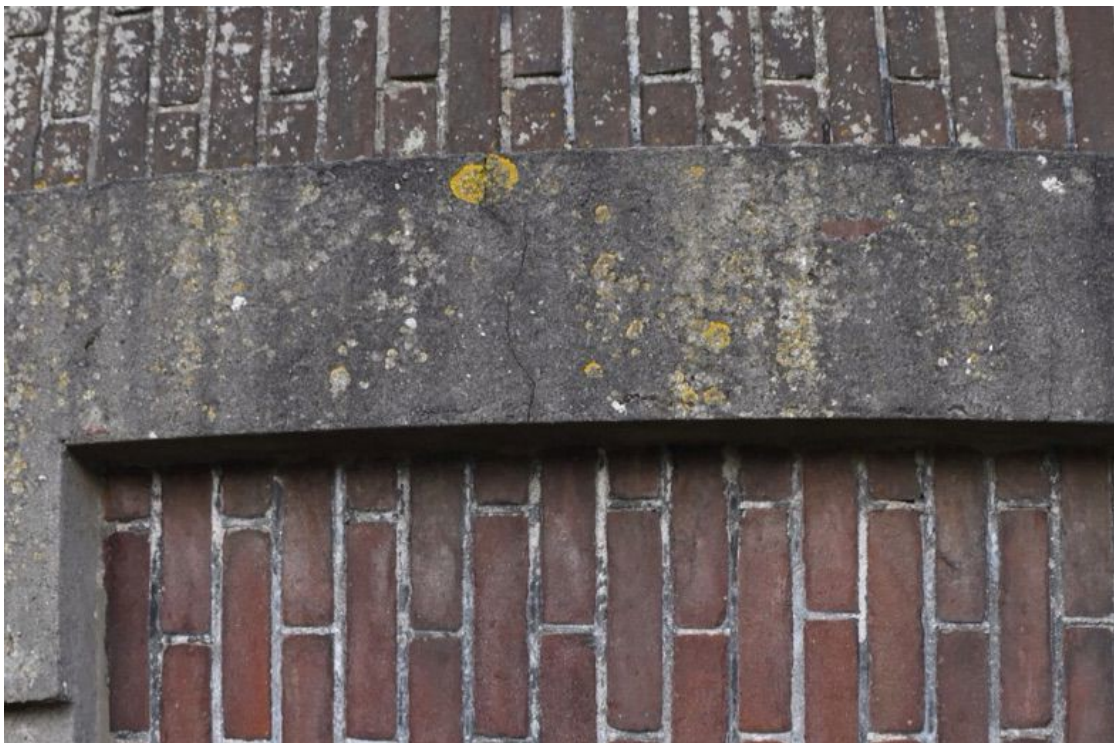
Detailfoto schade 2

Opmerking: Scheur in betonstrook

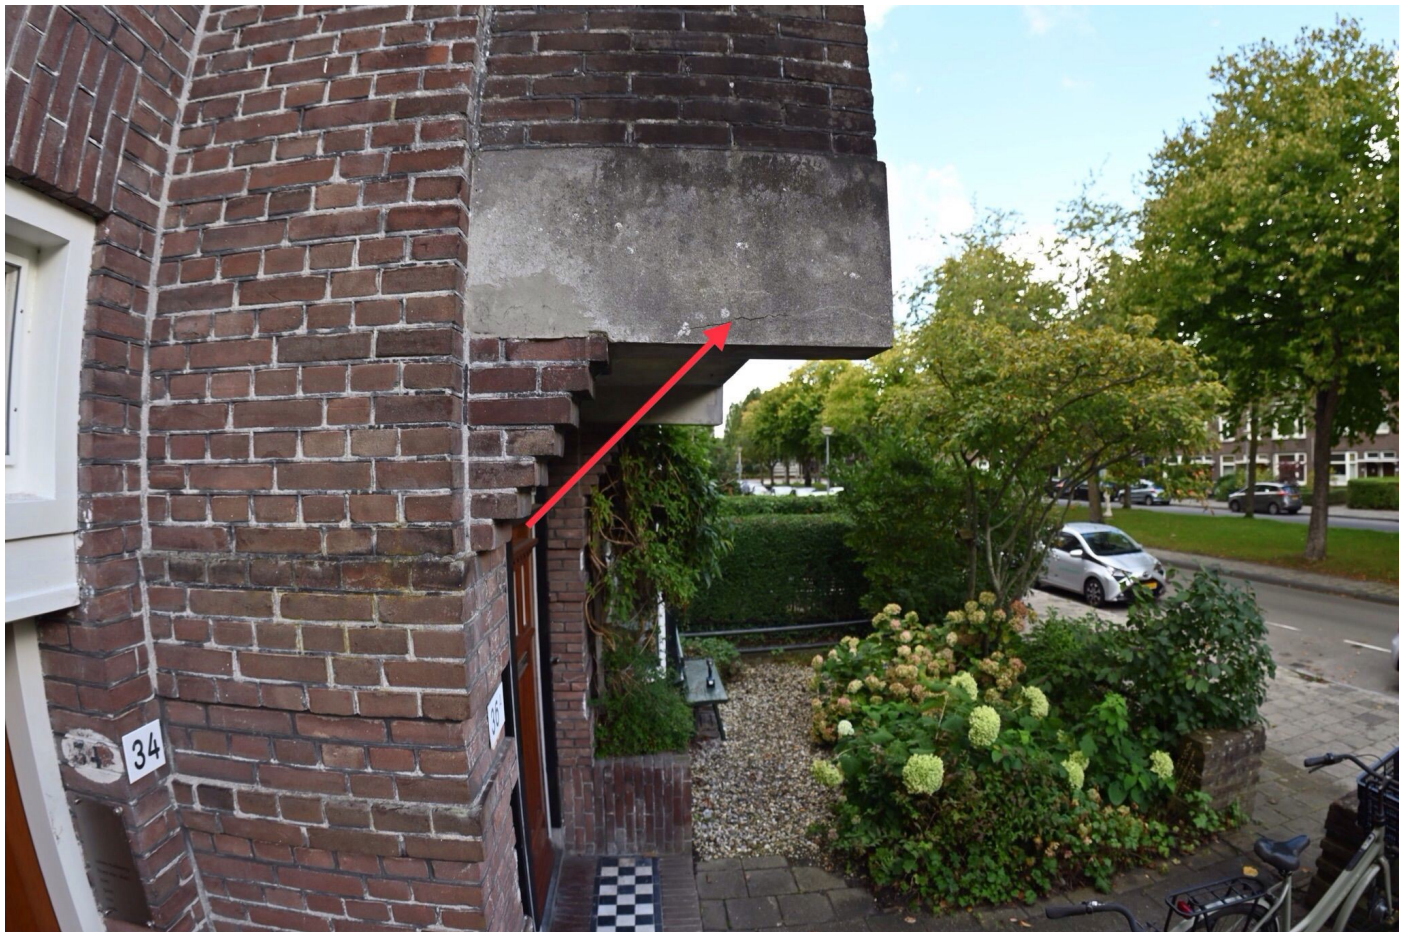
Schade 9

Opmerking: Scheur in beton vloer balkon

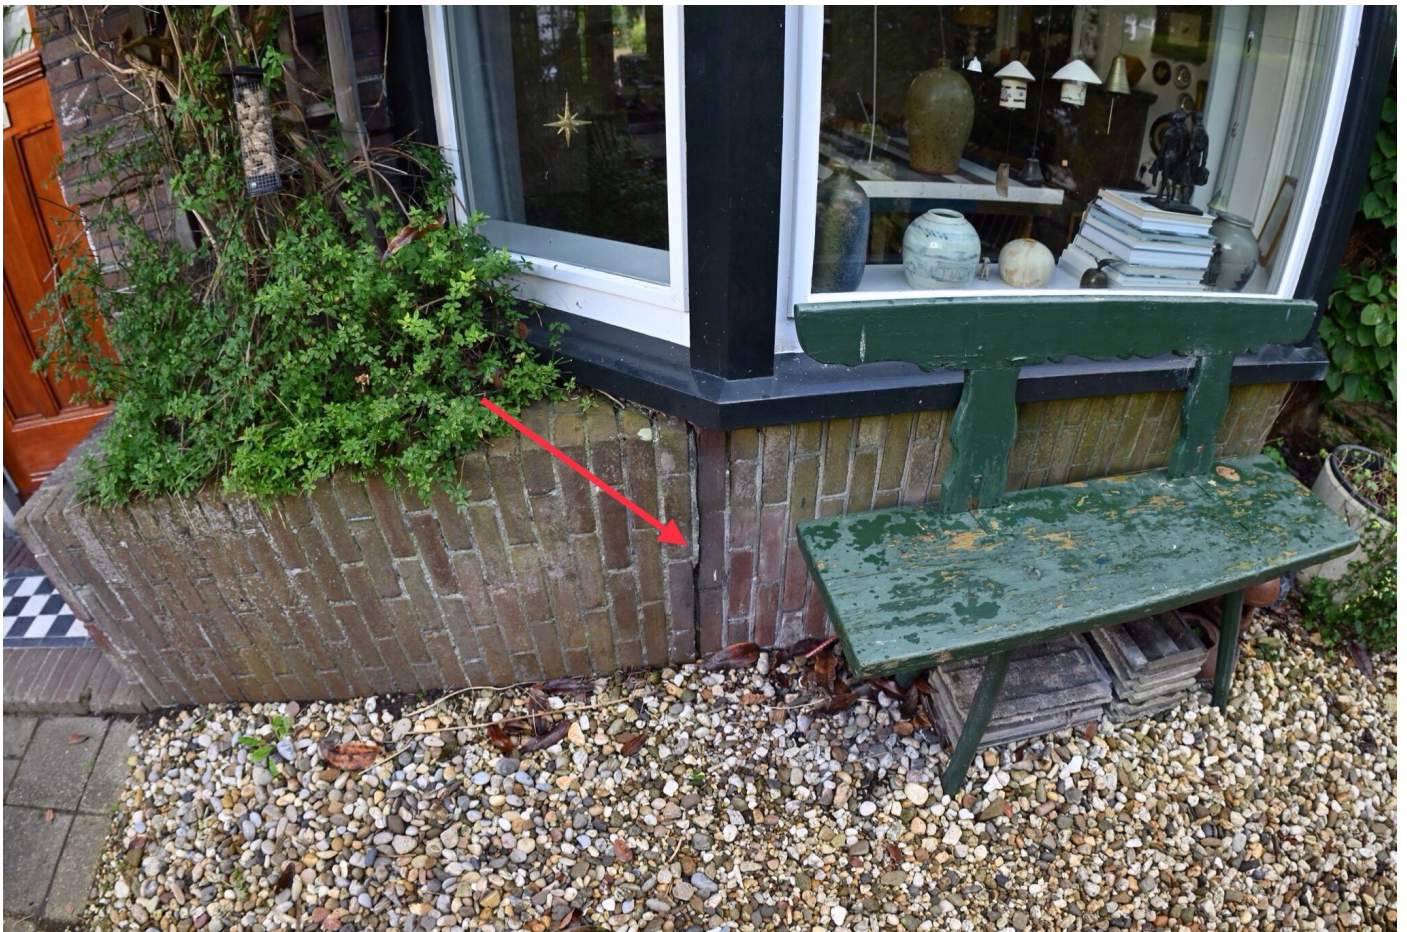
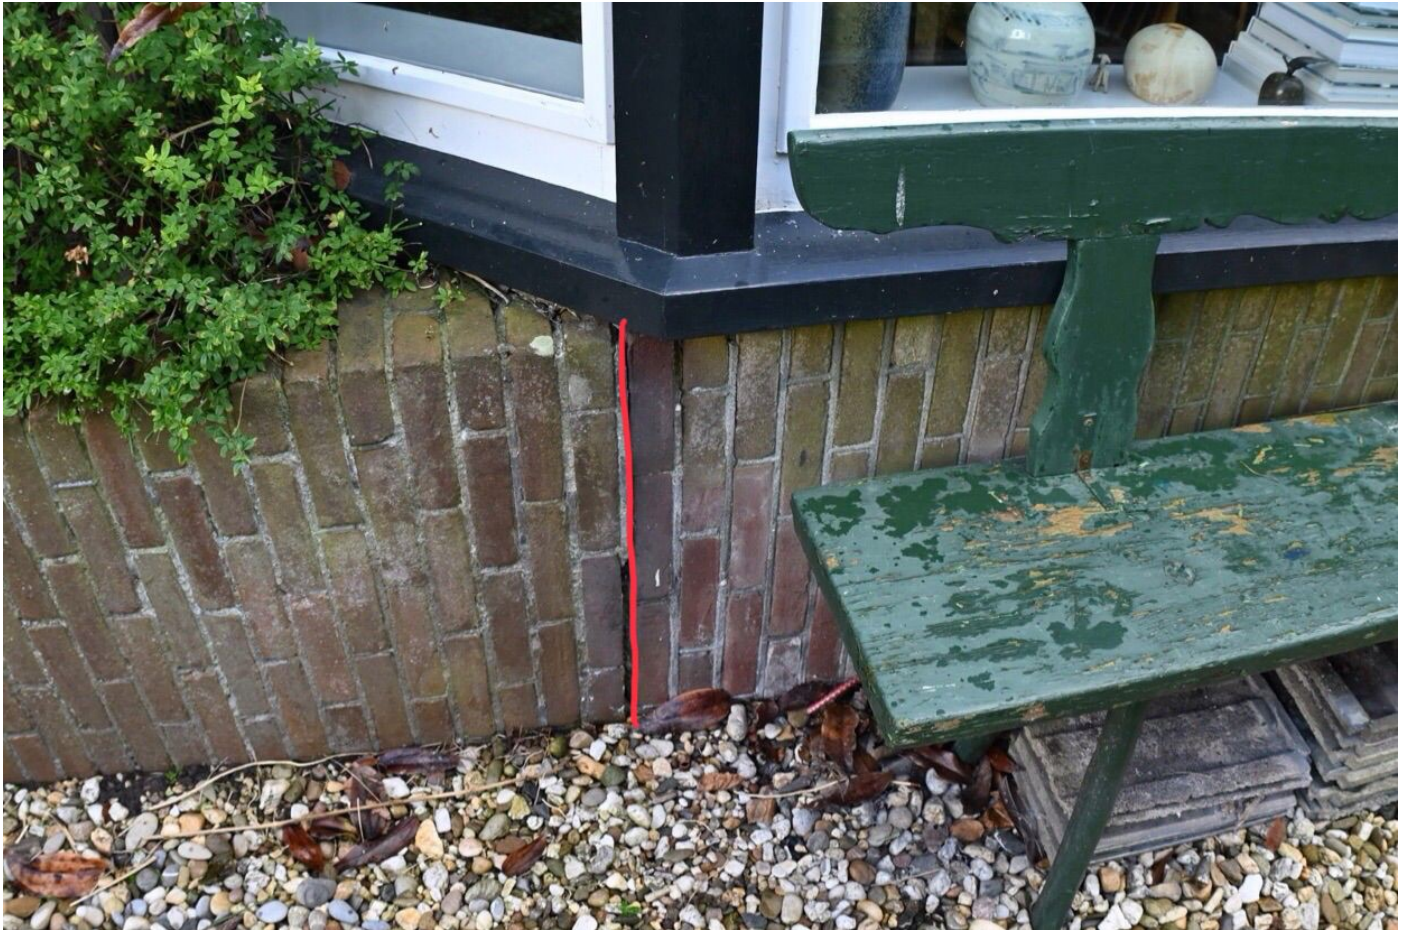
Schade 10

Lengte: 0.6

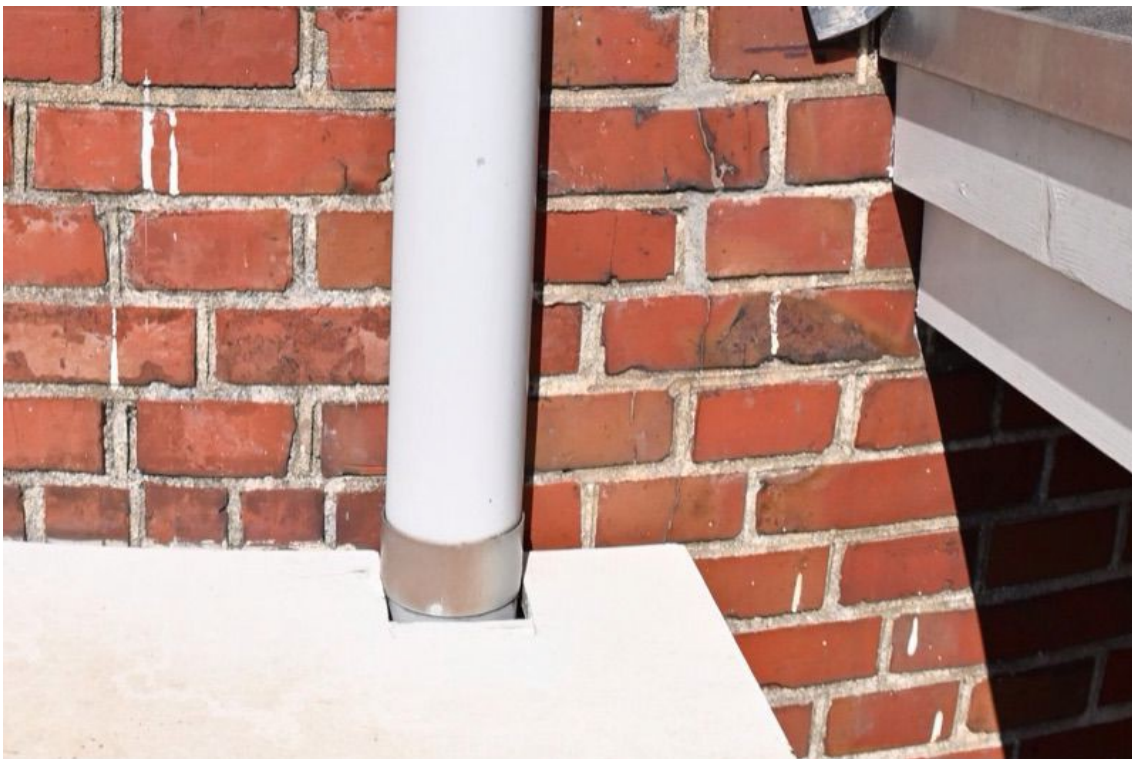
Detailfoto schade 2

Opmerking: Herstelde scheur verergerd
